## 6 Fallbeispiele

Tab. 1: Renaturierung der Ehenbachquelle, Lkr. Amberg / Sulzbach

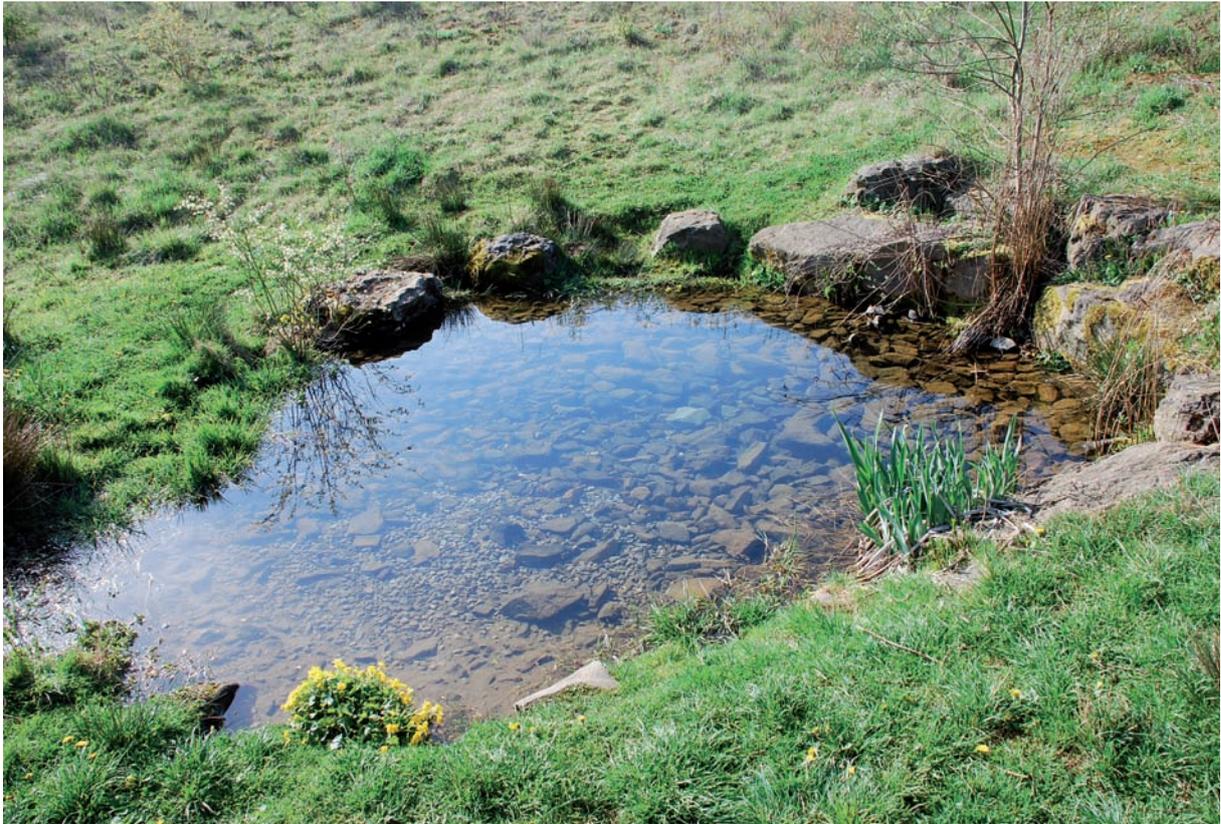
Quelle nachher

Leitbild / Entwicklungsziele	Grobmaterial-geprägte Tümpelquelle Wiederherstellung eines naturnahen Quellaustrittes durch Öffnen der unterirdischen Quellfassung und Herstellung einer offenen Wasserfläche mit Verbindung zum Quellbach.
Maßnahmenplanung und Abstimmung	Anordnung der ökologischen Flurentwicklung zusammen mit der Dorferneuerung im Jahr 1993. Der Flächenerwerb und -tausch wurde im Jahr 2000 vollendet.
Techn. Umsetzung	Umsetzungszeitpunkt: Winter 2001 Einsatz von Bagger und Lader von Lohnunternehmen unter Bauleitung des Verbandes für Ländliche Entwicklung Regensburg, Mitwirkung der örtlichen Landwirte mit Hand- und Spanndiensten. Hangquelle wurde freigelegt und ein weit geöffneter Quelltopf mit natürlichem Überlauf und naturnahes Bachbett zum Taltiefsten hin angelegt.
Finanzierung / Kosten	Förderung: Verfahren nach FlurbG § 86, Vereinfachtes Verfahren mit ökologischem Schwerpunkt, Förderhöhe 80 % Quell- und Bachrenaturierung (ca. 230 m Länge, 1. Bauabschnitt) zusammen 16.360 €, davon entfielen 6.000 € auf die Renaturierung der Quelle

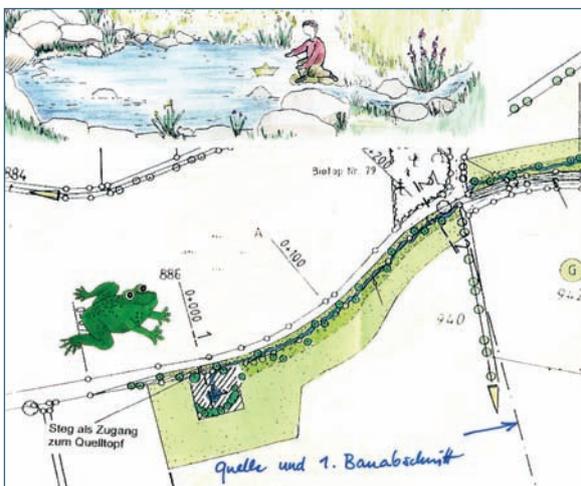
Planungskarte

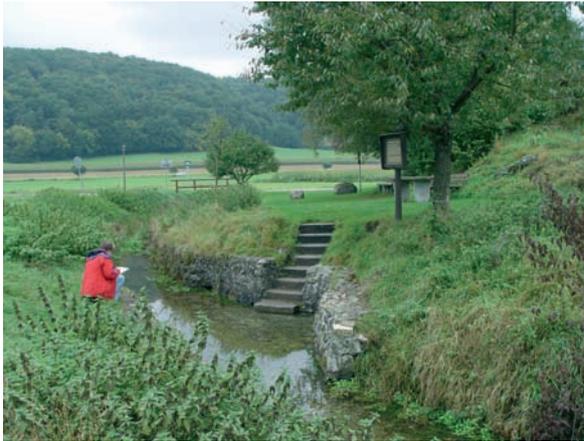
Quelle vorher

Techn. Umsetzung	Umsetzungszeitpunkt: Beginn im November 2007 Der verschüttete Quellbereich wurde im Durchmesser von ca. 5 m ausgebagert und die Fassungsmauer abgetragen. Der Quellbereich wurde aufgeweitet und seine Ufer flach abgebösch und ohne künstliche Befestigung belassen. Der zufließende Johannisgraben wurde aufgeweitet und soll als Absetzbecken für Einschwemmungen aus der landwirtschaftlichen Fläche fungieren. Eine Bepflanzung im Umfeld der Quelle und die Errichtung einer Informationstafel waren für das Frühjahr 2008 geplant. Außerdem sollten mit Natursteinblöcken Sitzgelegenheiten im Umfeld der Quelle geschaffen werden. Die Planung erfolgte durch ein regionales Planungsbüro unter Beteiligung des Aktionsprogramms Quellen.
Finanzierung / Kosten	Markt Wellheim mit Förderung über RZWAs; Kosten für Planung und Umsetzung: ca. 23.000,- €
Maßnahmenträger	Markt Wellheim

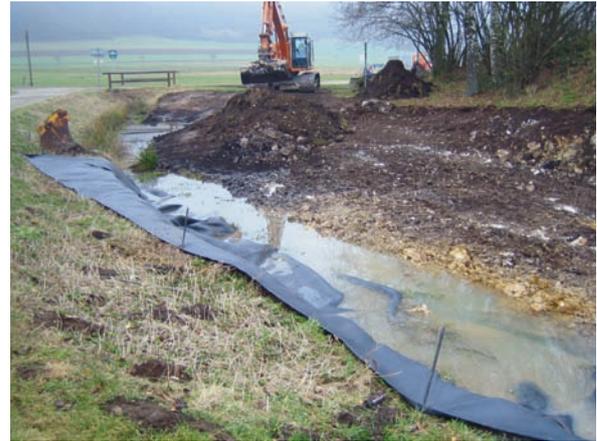
Umsetzungsphase

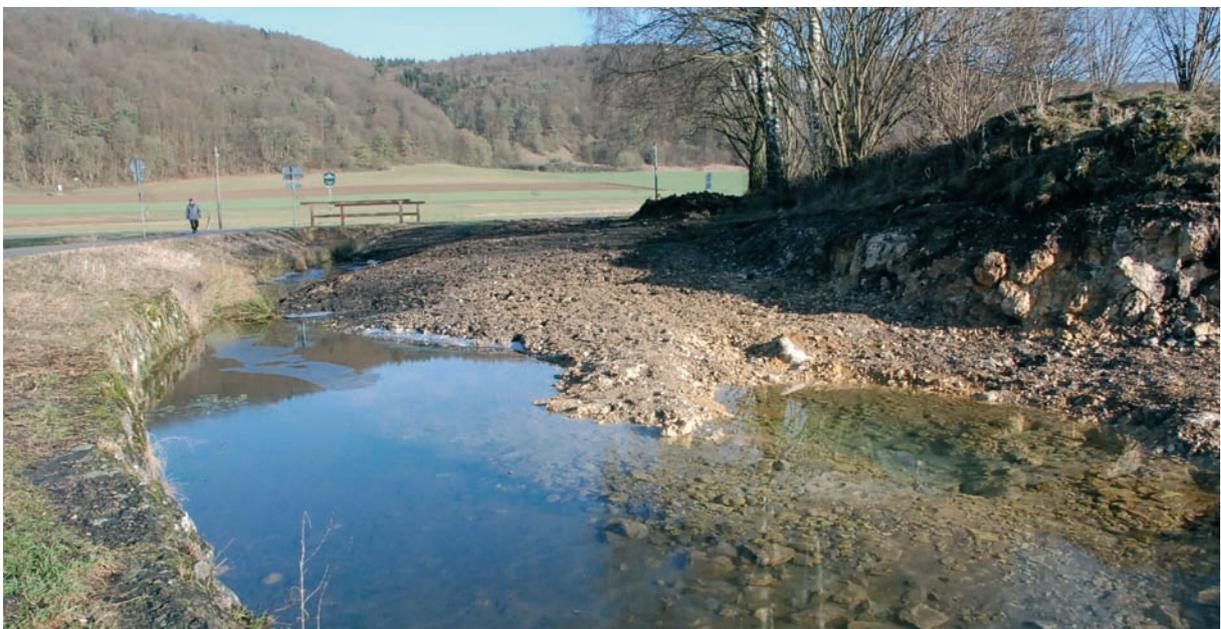
Quelle nachher

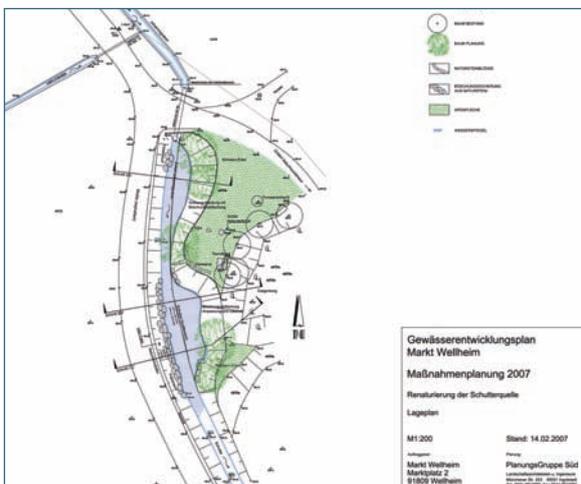
Maßnahmenplanung

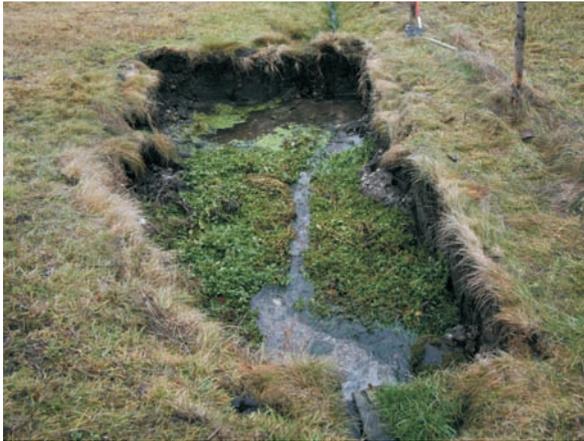
Quellfassung vorher

Nutzung von Quelle und Umfeld	Quelle: Quelfassung und Fischteich nicht mehr genutzt Umfeld: Gartengrundstück am Ortsrand
Leitbild / Entwicklungsziele	Grobmaterial-geprägte Fließquelle Naturnaher Abfluss und Durchgängigkeit zum Quellbach
Maßnahmenplanung und Abstimmung	Eine erste Vorbegehung zur Maßnahmenbesprechung im Aktionsprogramm Quellen wurde im Juli 2007 durchgeführt. Die genaue Abstimmung der Quellrenaturierung mit dem Eigentümer und dem Pächter des Gartengrundstücks erfolgte im September 2007; eine Anfrage im Landratsamt (Wasserrecht) ergab, dass keine wasserrechtliche Genehmigung zur Renaturierung der Quelle erforderlich ist. Die Umsetzung konnte mit Personal und Maschinen des Zweckverbands zur Unterhaltung der Gewässer III. Ordnung realisiert werden.
Techn. Umsetzung	Umsetzungszeitpunkt: Dezember 2007 Mit einem Minibagger wurde zunächst die Uferbefestigung des Fischteichs beseitigt und die Abflachung der Böschung vorgenommen. Dazu wurde die Grasnarbe abgetragen und diese anschließend wieder aufgesetzt. Im nächsten Schritt wurde der Quellzufluss entlang der hölzernen Verrohrung freigelegt. Hierbei kamen zwei Rohrstränge zum Vorschein. Die Rohre wurden, soweit es ging, frei gebaggert und entfernt. Der neu geschaffene Quellaustritt wurde mit Steinblöcken gestaltet. Mehrere bemooste Steine, die vor Beginn der Baggerarbeiten aus der Teichsohle entnommen worden waren, wurden wieder in den neu geschaffenen Quellaustritt eingebracht.

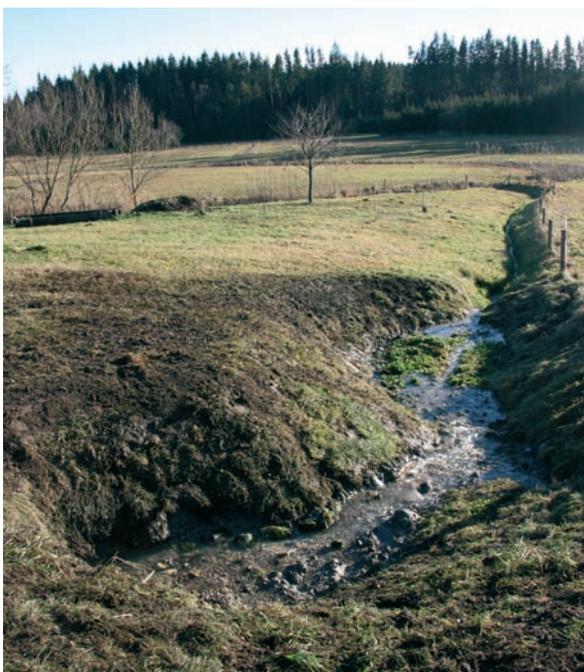
Quellfassung nachher

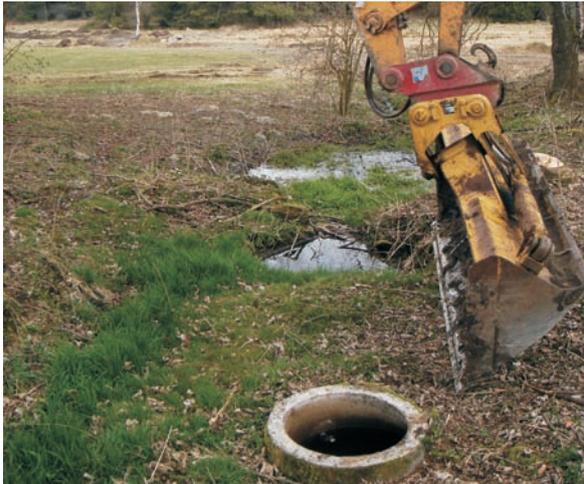
Quellfassung vorher

Leitbild / Entwicklungsziele	Feinmaterial-geprägte Sickerquelle Renaturierung eines naturnahen Quellaustrittes durch Rückbau der Betonfassung. Wiederherstellung eines durchgängigen Quellabflusses auf ca. 250 m Fließstrecke durch Öffnen der Dränagen und Wiedervernässung der Niedermoorfläche.
Maßnahmenplanung und Abstimmung	Es erfolgten zunächst Abstimmungsgespräche mit der Direktion für ländliche Entwicklung, um zu klären, ob diese Renaturierung im Rahmen der Flurneueordnung umgesetzt werden kann. Ein Ortstermin mit den Behörden Wasserwirtschaft, Untere Naturschutzbehörde (UNB), Amt für Landwirtschaft und Forsten (ALF), den Flächeneigentümern (LBV, BaySF) und Anliegern fand im Frühjahr 2006 statt. Hierbei wurde die Maßnahme mit den Anwesenden abgestimmt.
Techn. Umsetzung	Umsetzungszeitpunkt: April 2007 Die Quellfassung (zwei Betonringe) und der Quellsammelschacht wurden mit einer an einer Baggerschaufel befestigten Greifklammer angehoben und herausgezogen. Im Untergrund befanden sich noch Reste einer älteren Quellfassung aus Holzbalken, die ebenfalls entfernt wurden. Der Quellbereich wurde anschließend eingeebnet, um einen standorttypischen Sickerquelltyp wiederherzustellen. Unterhalb des entfernten Quellsammlers wurde das Wasser in ein neu angelegtes ca. 20 m langes flaches Bachbett geleitet, über das das Quellwasser in einen bestehenden Wiesengraben fließt. Von hier wurde eine weitere flache Mulde in Richtung Niedermoor angelegt und die Zuläufe zu einem Dränagesammler im Niedermoor abgetrennt.

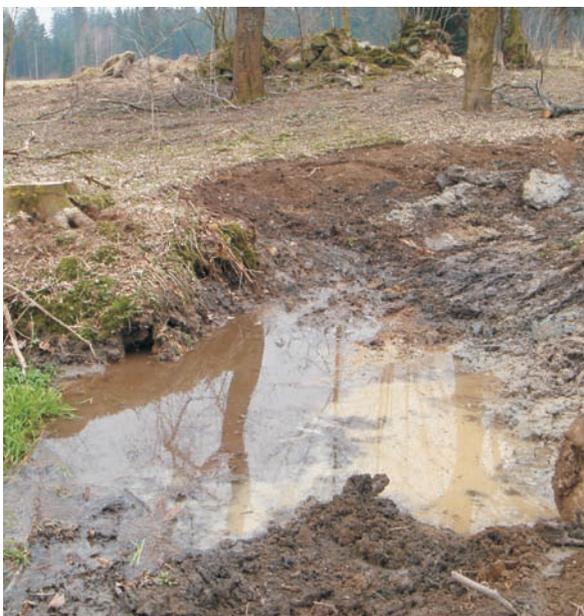
Quelle direkt nach der Renaturierung

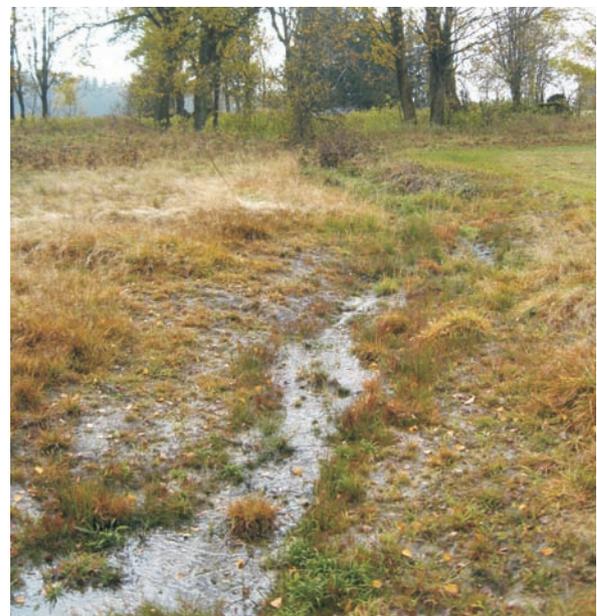
Neu angelegter Quellbach, ein halbes Jahr später

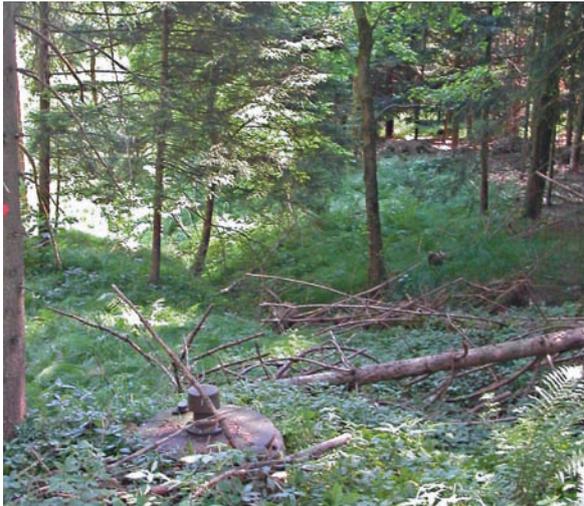
Quelle 2: Fassung vor der Renaturierung

Techn. Umsetzung	Umsetzungszeitpunkt: Herbst 2005 Die Umsetzung erfolgte unter Bauaufsicht des Flussmeisters des WWA Krumbach und des zuständigen Revierleiters des Forstbetriebes. 1) Im Umfeld der Quellfassungen wurden an beiden Quellen mehrere Fichten gefällt werden, um die Zufahrt zu ermöglichen. 2) Bei beiden Quellfassungen wurde durch Beseitigung des jeweiligen Quellfassungsschachtes und der Grundablassleitung der ursprüngliche Quellhorizont wieder freigelegt. Die renaturierten Quellbereiche entstanden in Form von ca. 20 m langen und 1-2 m tiefen Einkerbungen mit punktuellen Wasseraustritt. Dieser wurde unterhalb an ein bestehendes Gewässerbett angebunden. 3) Das Erdaushubmaterial ist in der Fläche verblieben und wurde im Umfeld einplaniert.
Finanzierung / Kosten	Finanzierung: Die Gemeinde Lachen trug die gesamten Kosten der Quellrenaturierung aufgrund einer privatrechtlichen Vereinbarung zwischen dem Grundstückseigentümer (Forstverwaltung) und dem Nutzer (Gemeinde). Diese besagt, dass der Rückbau der Anlagen nach endgültiger Beendigung der Nutzung (Widerruf der wasserrechtlichen Erlaubnis) zu Lasten des Nutzers erfolgen muss. Kosten: Die Gesamtkosten für die zwei Fassungsrückbaumaßnahmen beliefen sich auf ca. 1.500 €.

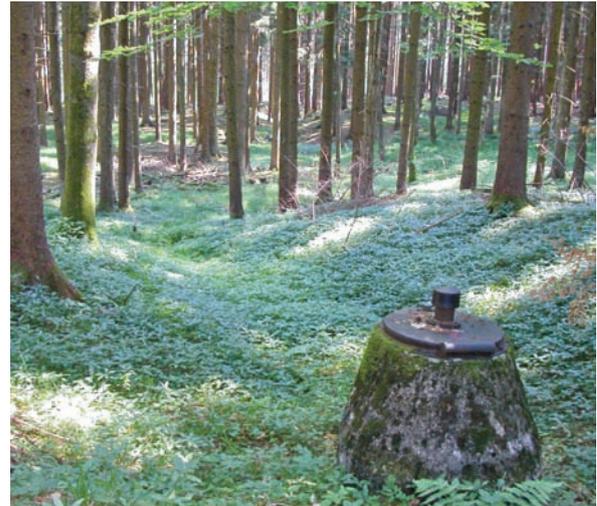
Quelle 1: Fassung vor der Renaturierung

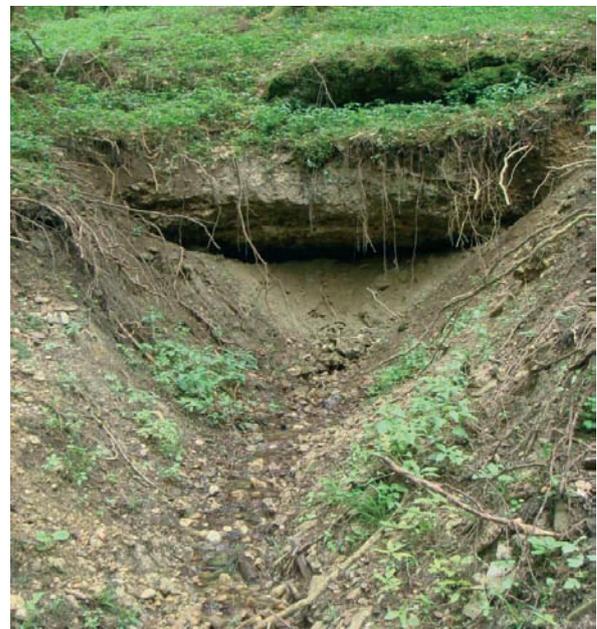
Quelle 1: Zwei Jahre nach der Renaturierung

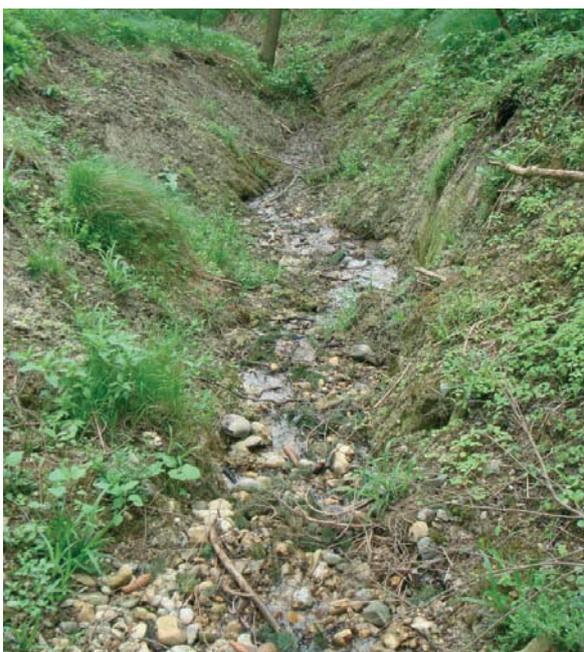
Quelle 2: Zwei Jahre nach der Renaturierung

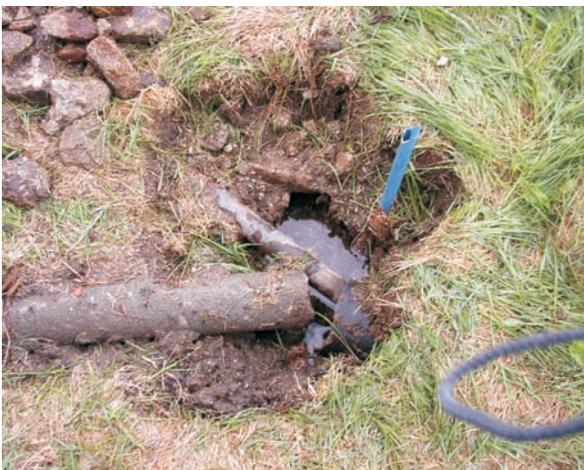
vorher: Quelle wird durch Verrohrungen entwässert

Maßnahmenplanung und Abstimmung	Die örtliche Kreisgruppe des LBV übernahm die Kontaktaufnahme mit dem Eigentümer und handelte die Pacht der 0,2 ha großen Teilfläche aus. Der Rückbau der Verrohrungen und der Fassung wurde mit der UNB bei einem Ortstermin abgestimmt. Anhand der vernässten Bereiche konnte der ursprüngliche Quellbereich rekonstruiert werden. Es war keine wasserrechtliche Genehmigung erforderlich.
Techn. Umsetzung	Umsetzungszeitpunkt: Juni 2005 Die Verrohrungen wurden in Handarbeit durch LBV- Aktive ausgegraben. Die abgegrabenen Stellen wurden als flache offene Wasserflächen der Sukzession überlassen.
Finanzierung / Kosten	Finanzierung: übernahm der LBV zu 100% Kosten: Pacht der 0,2 ha großen Quellteilfläche über 10 Jahre durch den LBV, Maßnahmenumsetzung ca. 580 € (Arbeitszeit 33,5 h, Entsorgung der Rohre etc.).
Maßnahmenträger	Landesbund für Vogelschutz in Bayern e.V.

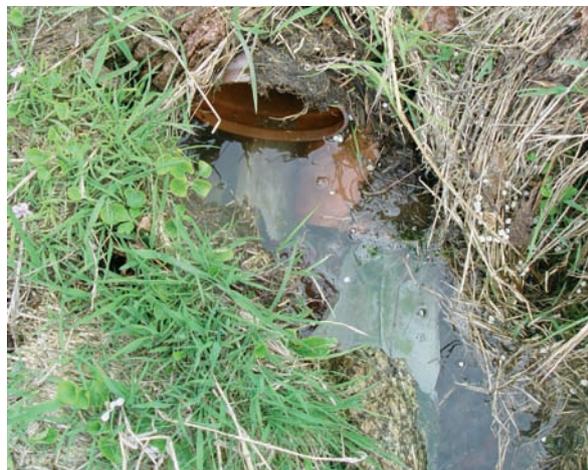
vorher: Quellwasser entspringt aus Dränagerohr

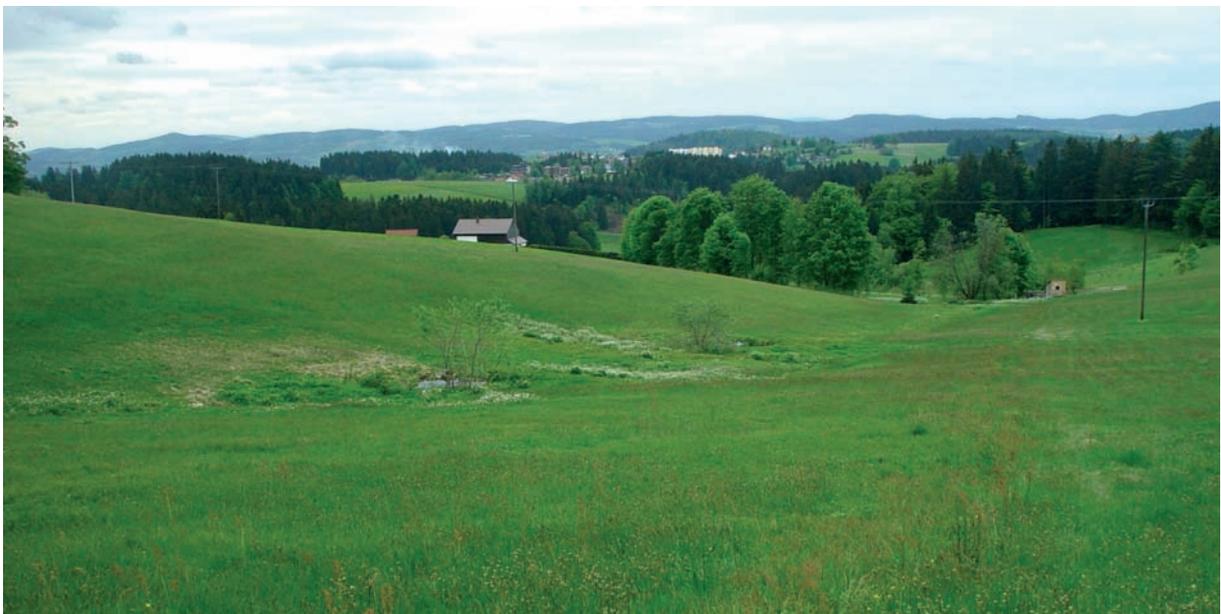
Quelle nachher

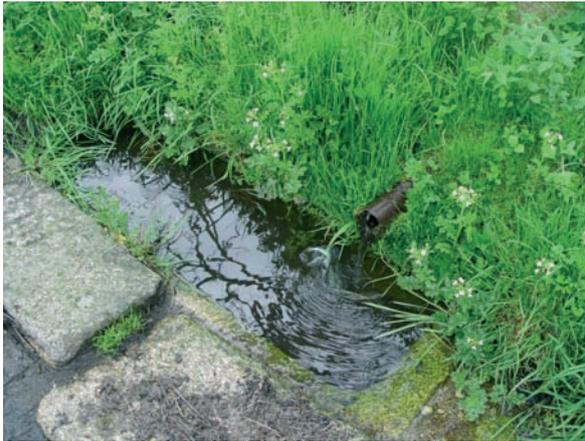
Quellfassung vorher

Techn. Umsetzung	Umsetzungszeitpunkt: Juni 2005 Die Umsetzung erfolgte in Handarbeit durch LBV-Aktive (2 Arbeitskräfte). Die Viehtränke wurde um ca. 20 m auf die andere Seite des Feldwegs versetzt. Für die Auszäunung von ca. 75 m Länge wurden Fichtenbretter (23 mm) und Lärchenpflocke (8/8 cm) verwendet.
Finanzierung / Kosten	Maßnahmenumsetzung: Zaunmaterial, Arbeitszeit (ca. 23 h), Fahrtkosten ca. 800 €
Maßnahmenträger	Landesbund für Vogelschutz in Bayern e.V.

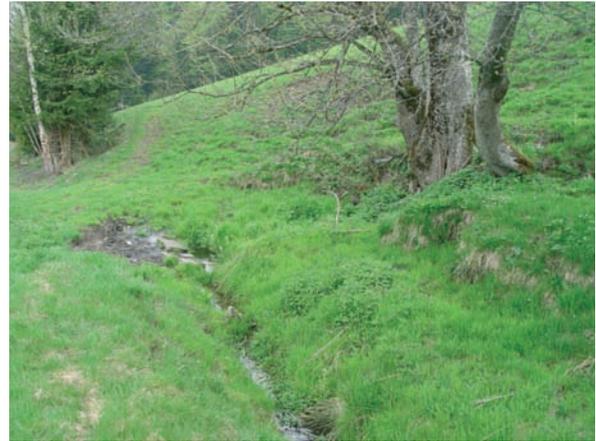
Quellfassung vorher

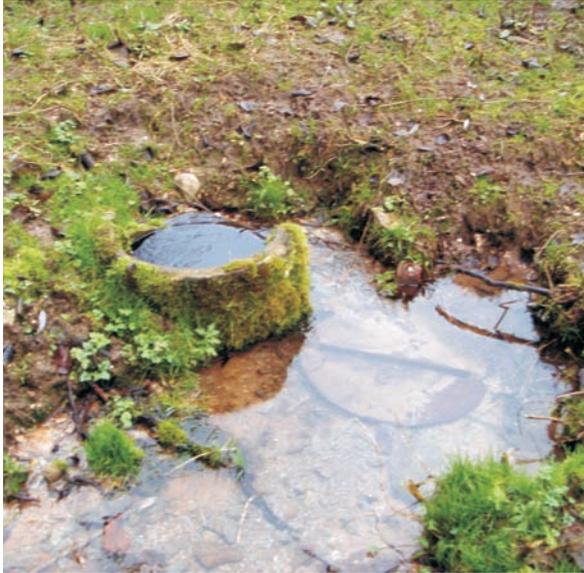
Quellfassung vorher

Techn. Umsetzung	Die Umsetzung erfolgte mit einem örtlichen Erdbauunternehmen. Mit einem Bagger musste zunächst der steile Anfahrtsweg ausgebessert werden. Anschließend wurde der Fassungsschacht mit der Baggerschaufel ausgehoben. Eine Rohrleitung mit Verbindung zum ca. 15 m entfernt befindlichen Wasserhaus wurde nicht festgestellt, so dass es sich bei der Fassung nicht um den Überlauf, sondern um eine eigene Quelfassung gehandelt haben muss. Der freigelegte Quellaustritt wurde als flache Mulde angelegt.
Finanzierung / Kosten	Finanzierung: Aktionsprogramm Quellen (LfU) Kosten: ca. 400 € Baggararbeiten, ca. 60 € Vorarbeiten (Mähen der Hochstaudenflur zur Freilegung der Quelfassung).
Maßnahmenträger	Landschaftspflegeverband Neumarkt i. d. OPf.

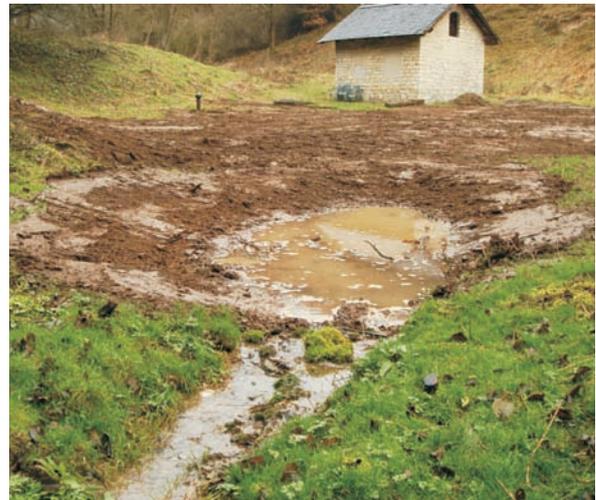
Quelle nachher

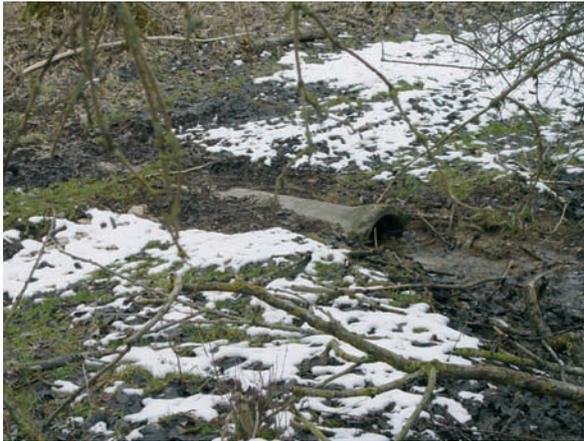
Quelle vorher

Leitbild / Entwicklungsziele	Grobmaterial-geprägte Fließquelle mit natürlichem Kalktuffquellbach; Wiederherstellung der Gewässerdurchgängigkeit durch Umbau der bestehenden Verrohrung in eine Furt
Maßnahmenplanung und Abstimmung	Zusammen mit einem Bauunternehmen wurde die Maßnahme geplant. Dabei wurden die örtlichen Gegebenheiten (bestehende Wegbreite, Untergrund etc.) geprüft. Zusätzlich erfolgte ein Ortstermin mit den Flächennutzern / Wegerechteinhabern. Für die Umsetzung wurden bestimmte Vorgaben gemacht: die Furt sollte eine geringe Durchbiegung und eine leichtes Quergefälle gegen die Fließrichtung aufweisen, Einbau nur von Mineralbeton (ohne Zement), Gestaltung der oberen Furtschicht durch entsprechende Trittsteine.
Techn. Umsetzung	Umsetzungszeitpunkt: April 2006 Für die Umsetzung der Maßnahme wurde zuerst eine Baustellenzufahrt eingerichtet. Anschließend wurde der Quellbach umgeleitet. Somit konnte das Rohr entfernt und eine Fläche von ca. 18 m <sup>2</sup> ausgekoffert (Tiefe ca. 1,0 m) werden. Es folgte der Einbau einer tragfesten Schicht mit Wasserbausteinen (Jurakalk 20/40 cm Größe). Diese wurde mit einem abgestuften Mineralgemisch abgedeckt und verdichtet. Auf dem Unterbau wurde die Deckschicht in vergleichbarer Weise gestaltet. Zum Schluss wurde die Umleitung des Quellbaches beseitigt und der Zufahrtsweg wieder hergestellt.

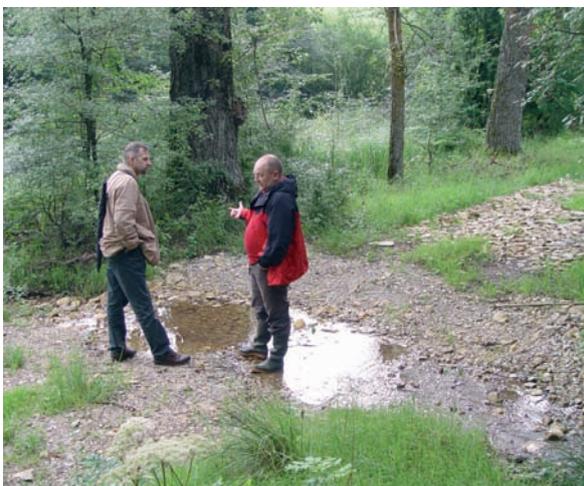
Quelle nachher

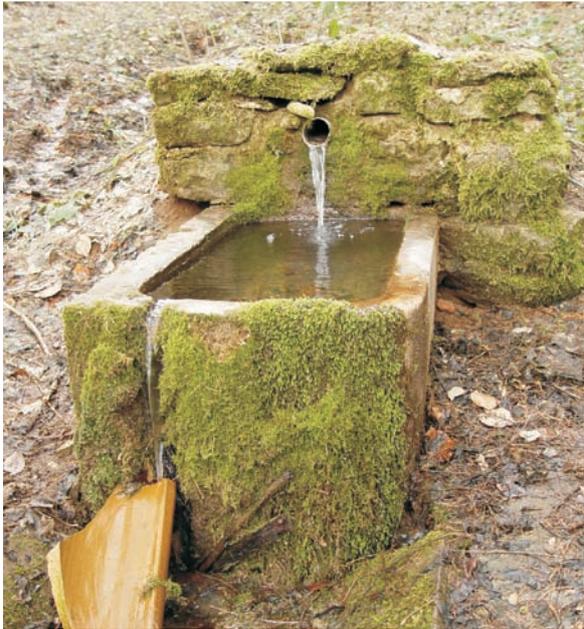
Quellfassung vorher

Leitbild / Entwicklungsziele	Grobmaterial-geprägte Fließquelle Wiederherstellung des ursprünglichen Quellaustritts und Optimierung des Umfeldes
Maßnahmenplanung	Die Maßnahme wurde zusammen mit den Flächeneigentümern, dem zuständigen Förster und den ehrenamtlichen Umsetzern geplant. Für die genauere Planung des Fassungsrückbaus wurden Ortsansässige, die den ursprünglichen Zustand kannten, befragt. Dadurch konnte die genaue Lage der Rohrleitungen ermittelt werden. Vor dem Rückbau der Fassung sollten im Umfeld die Fichten entfernt und die Ablagerungen beseitigt werden.
Techn. Umsetzung	Mit den Waldarbeiten wurden die Flächeneigentümer beauftragt. Die fachlichen Aspekte wurden mit dem Revierförster abgeklärt. Für den Rückbau der Fassung wurde ein Aktionstag durch die Initiative Fränkischer Gleitschirmflieger 2000 e.V. ins Leben gerufen. Die Wiederherstellung der Quelle erfolgte in folgenden Teilschritten: <ul style="list-style-type: none"> <li>• Beseitigung der Fassung mit Spitzhacke,</li> <li>• Entfernung von Rohrleitungen und Wiederherstellung des Abflusses durch Ausgraben der Tonrohre,</li> <li>• Freistellung und Gestaltung des Quellmundes.</li> </ul> Die Durchführung des Fassungsrückbaus erfolgte in Handarbeit. Es wurden keine Maschinen eingesetzt.

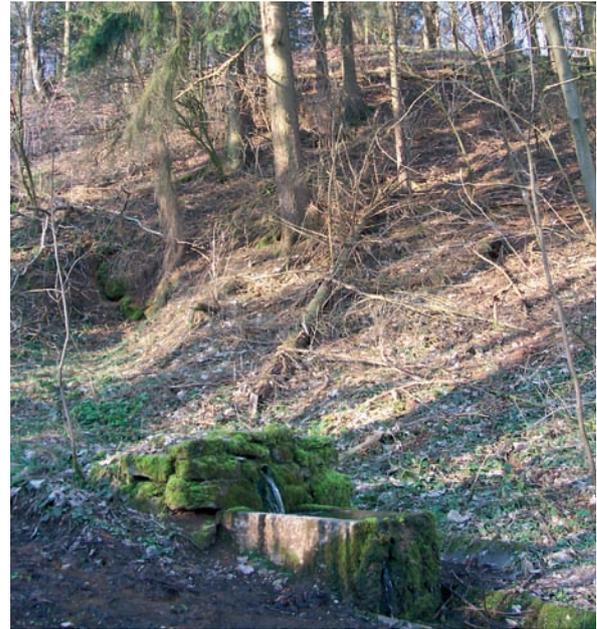
Quellfassung vorher

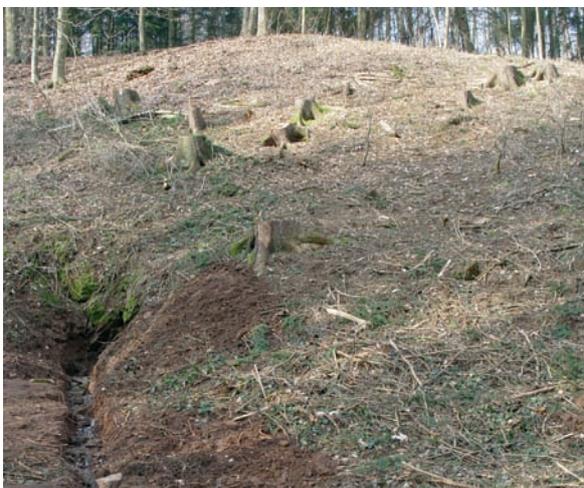
Quellfassung nachher

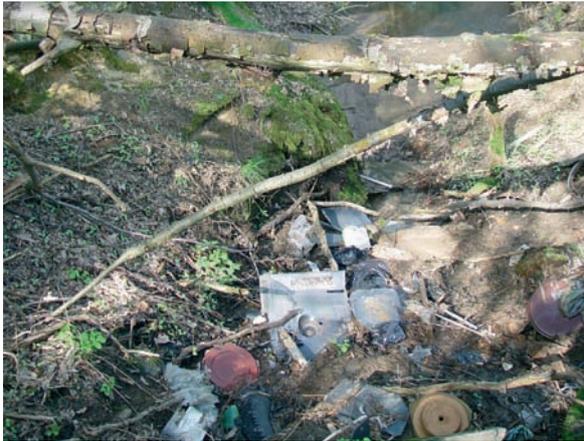
Quelle vorher

Techn. Umsetzung	Umsetzungszeitpunkt: Juni 2006 Die Umsetzung erfolgte durch das Technische Hilfswerk Lauf. Die Aktion wurde im Rahmen des Ausbildungsprogramms der THW-Jugendgruppe durchgeführt. Es wurde eine provisorische Seilbahn errichtet, mit deren Hilfe der Müll in einer Wanne aus der Schlucht herausgezogen wurde. Hierzu musste ein Baum gefällt werden. Die quer liegenden Baumstämme, die den Anstau der Quelle verursachten, wurden ebenfalls mit einer Seilwinde herausgezogen. Am Einsatz waren 18 Arbeitskräfte, darunter 10 Mitglieder der THW-Jugendgruppe, beteiligt, die das Umfeld nach Müll durchkämmten. Der Einsatz dauerte 6,5 h. Die Menge des beseitigten Mülls betrug ca. 10 m <sup>3</sup> .
Finanzierung / Kosten	Finanzierung: ehrenamtliche Umsetzung durch das THW Lauf im Rahmen eines Ausbildungsübungseinsatzes. Die Müllentsorgung übernahm die Stadt Röthenbach a. d. Pegnitz, da der Verursacher nicht ermittelt werden konnte. Kosten: ca. 100,- € für Verpflegung.

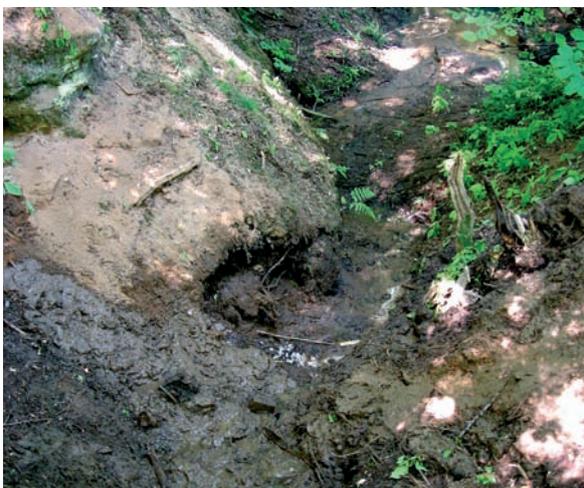
Quelle nachher

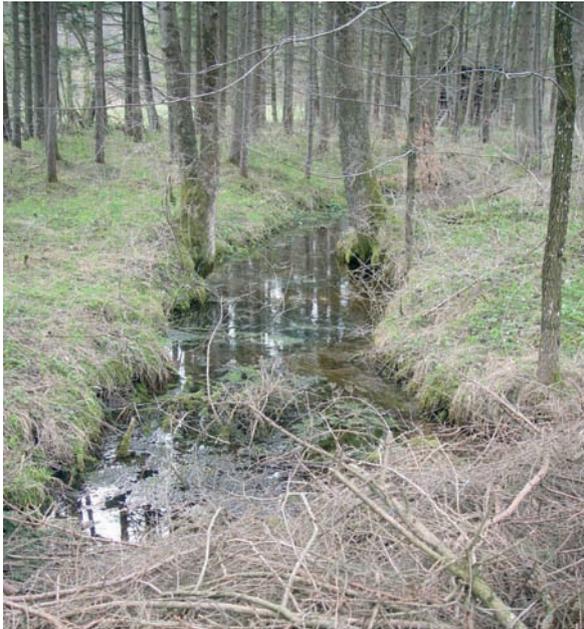
Quelle vorher

Maßnahmenplanung und Abstimmung	Besprechung und Maßnahmenplanung erfolgte vor Ort mit dem Maschinenring Rosenheim und dem Eigentümer der Fläche, der die Umsetzung im Auftrag des Maschinenrings übernahm. Eine Umwandlung des Waldes in standortgerechten Auwald wurde dem Waldbesitzer empfohlen.
Techn. Umsetzung	Umsetzungszeitpunkt: Juli 2006 Zuerst wurde das angehäuften Reisigmaterial mit einem Frontlader auf einen Hänger geladen. Dann wurden vier größere Baumstümpfe mit einer am Frontlader befestigten Seilwinde aus dem Quellbereich herausgezogen und der Bauschutt händisch beseitigt. Das Holzmaterial wurde als Brennholz verwendet, der Bauschutt entsorgt. Der Arbeitseinsatz dauerte 2,5 h mit 2 Arbeitskräften.
Finanzierung / Kosten	Finanzierung: Landesbund für Vogelschutz in Bayern e.V. Kosten: ca. 300 €
Maßnahmenträger	Landesbund für Vogelschutz in Bayern e.V.

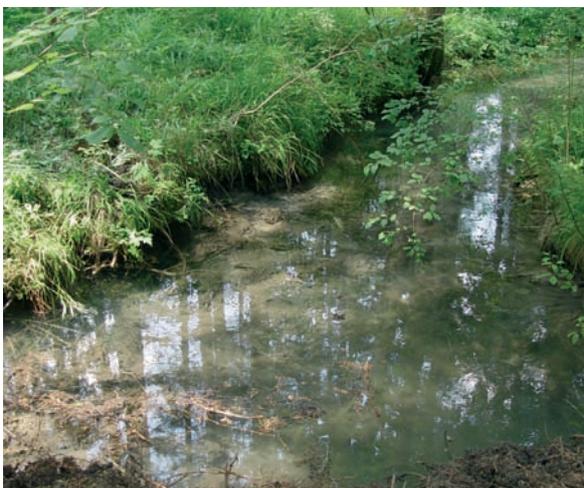
Quelle nachher

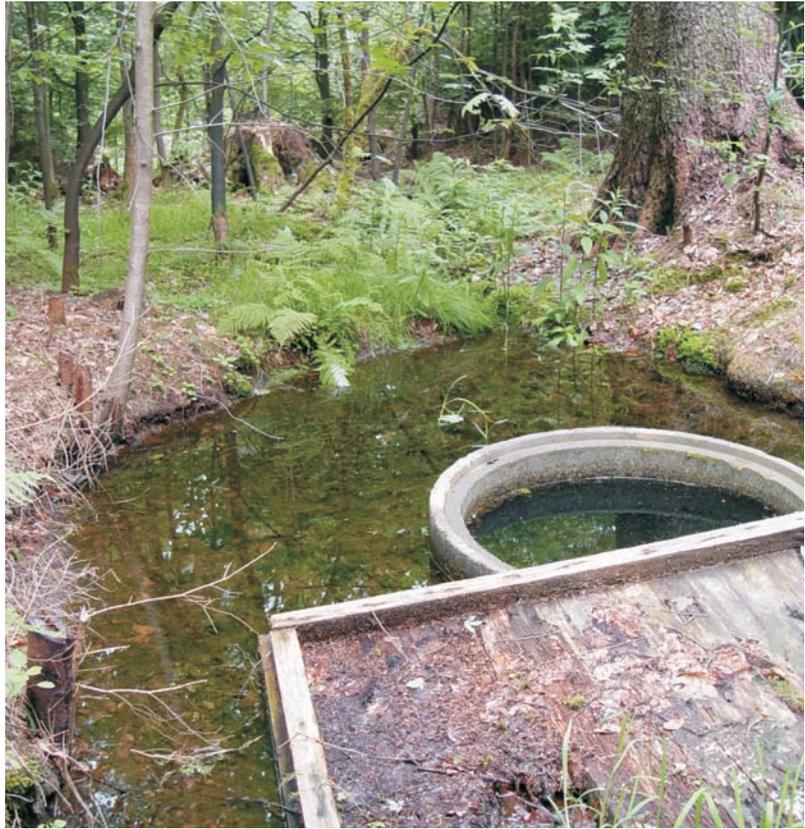
Quelle 1 nachher

Nutzung von Quelle und Umfeld	Quelle 1: Wassernutzung für Forsthütte; Quelle 2: keine Nutzung Umfeld: Fichtenwald
Leitbild / Entwicklungsziele	Leitbild: Naturnahe organisch- und Feinmaterial-geprägte Sickerquellen. Ziel: Waldumbau durch Beseitigung der Fichten und teilweise Pflanzung von Initialaubgehölzen (Erlen). Der Rückbau der Quellfassung war nicht möglich, da diese der Wasserversorgung einer nahegelegenen Forsthütte dient.
Maßnahmenplanung und Abstimmung	Besprechung der Quellfreistellungsmaßnahmen mit den zuständigen Revierleitern und Maßnahnumsetzern.
Techn. Umsetzung	Umsetzungszeitpunkt: Dezember 2005 Die Fichtenfreistellung erfolgte im Zuge der Holzernte, die bevorzugt an den angegebenen Quellstandorten vorgenommen wurde. Größere Bäume wurden als Stammholz verwertet. Der Fichtenjungwuchs wurde mit Freischneider beseitigt. Das anfallende Reisigmaterial wurde unterhalb der Quelle verbrannt.

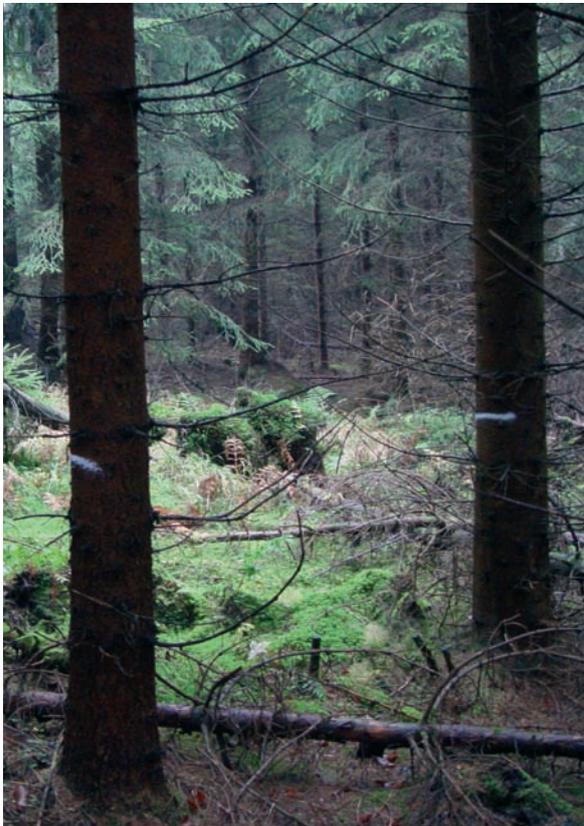
Quelle 2 vorher

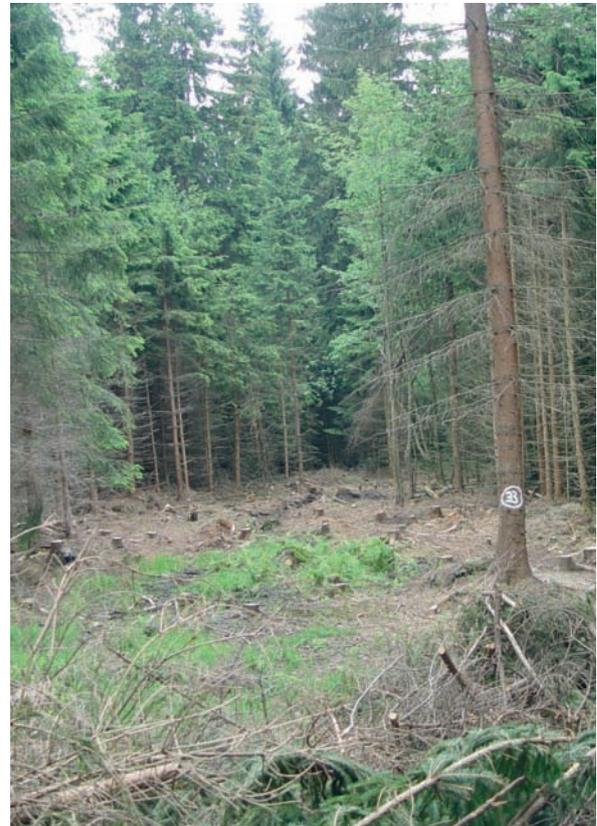
Quelle 2 nachher
