# Junihochwasser 2013

## Wasserwirtschaftlicher Bericht

Bayerisches Landesamt für  
Umwelt

Februar 2014, 2. überarbeitete Auflage

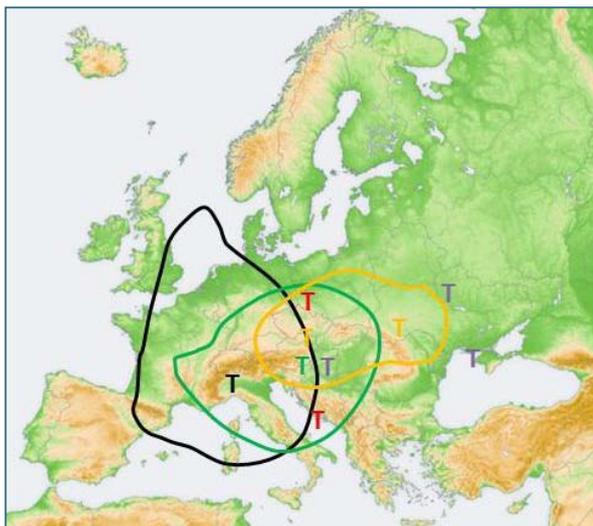
Abb. 1-1: Luftdruckstrukturen in 5,5 km Höhe. Tiefdruckzentren am 30. und 31.05. sowie am 01., 02. und 03.06.2013. Isolinie 552 gpdm am 30. und 31.05. sowie am 01.06.2013. Am 02. und 03.06.2013 lag das 500 hPa-Niveau über 552 gpdm und daher ist keine Isolinie zu sehen.

Die nachfolgenden Abbildungen zeigen in vereinfachter Form die zeitliche Verlagerung der Tiefdruckgebiete in der Höhe und am Boden. Die Druckgebilde vom 2. Juni sind ein gutes Beispiel für die Großwetterlage Tief Mitteleuropa, da ein abgeschlossener Tiefdruckkern in der Höhe nahezu senkrecht über dem Bodentief lag.

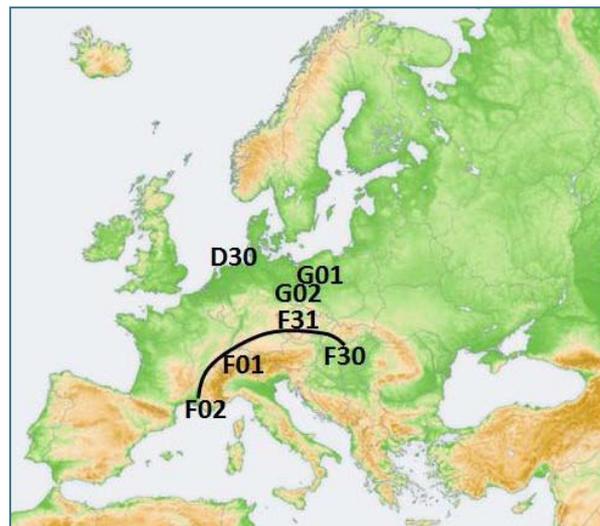
Abb. 1-2: Position der Bodentiefdruckgebiete. Lage der Tiefdruckkerne am 30. und 31.05. sowie am 01. und 02.06.2013 (Buchstabe = Tiefdruckname, Zahl = Tag des Monats). D = „Dominik“, F = „Frederik“ und G = „Günther“.

Auf der Nordhalbkugel drehen die Tiefdruckgebiete entgegen dem Uhrzeigersinn. Bei der Lage der angeführten Tiefdruckgebiete führte dies dazu, dass Warmluft aus dem osteuropäischen und zeitweise aus dem Mittelmeerraum großräumig um den Tiefdruckkern herum auf die in Süddeutschland liegende Kaltluft gelenkt wurde. In den Satellitenbildern der Abb. 1-3 sind die Wolkenspiralen um den Tiefdruckkern und der großräumige Luftmassentransport sehr gut zu erkennen. Ferner wird deutlich, dass die Frontalzonen stark konvektiv geprägt waren (eingelagerte, ballenförmige Gewitterzellen).

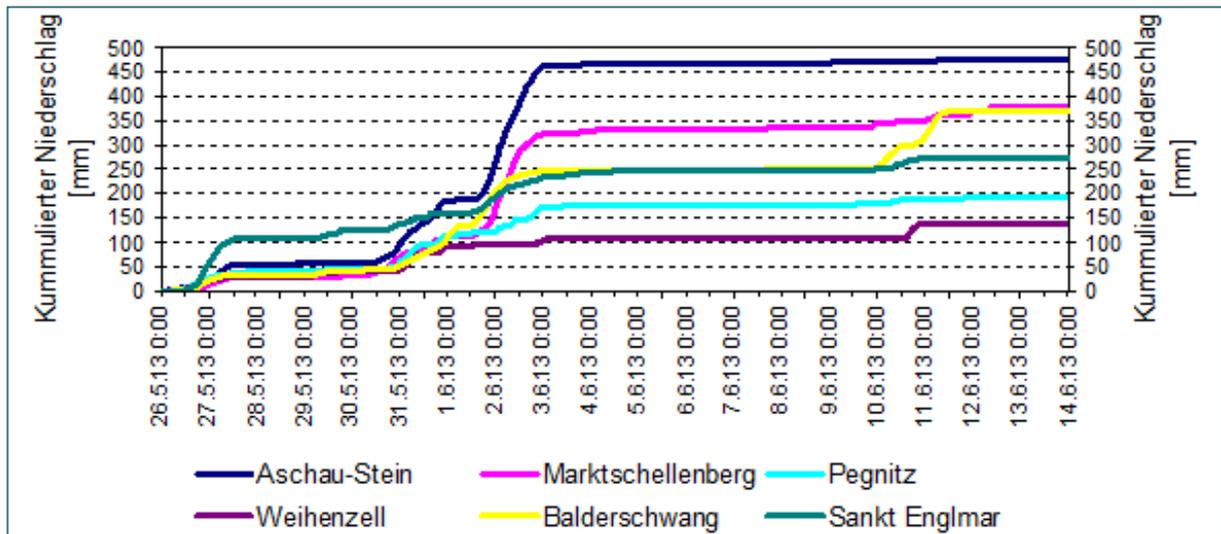
Abb. 1-4: Niederschlagssummenkurven ausgewählter Stationen im Zeitraum 26.05.2013 bis 14.06.2013 (Pegnitz: Betreiber Bayerisches Landesamt für Umwelt, übrige Stationen: Betreiber DWD)

Die Witterung im Mai war meist regnerisch und nur an zwei bis sechs Tagen verzeichneten die bayerischen Stationen keinen Niederschlag. Insgesamt war der Mai deutlich zu nass. In Bayern wurde im Mittel ein Monatsniederschlag von 160 Millimeter erreicht und dies entspricht 177 Prozent des 30-jährigen Monatsmittels von 1981 bis 2010. Nördlich der Donau war der Mai sogar markant zu nass, da 207 Prozent des langjährigen Mittels registriert wurden (152 Millimeter). Durch die zahlreichen vorausgegangenen Niederschläge waren die Böden am 26. Mai wassergesättigt und die nachfolgenden Regenfälle flossen zu großen Teilen oberirdisch ab. Das Hochwassergeschehen von Ende Mai bis Mitte Juni wurde von mehreren aufeinanderfolgenden Niederschlagsereignissen ausgelöst. Dabei traten in ganz Bayern Stark- und Dauerregenereignisse auf. In der zeitlichen Abfolge waren unterschiedliche Gebiete betroffen und auch bei den Intensitäten gab es große regionale Differenzen. Die nachfolgende Abb. 1-4 zeigt den Verlauf der Regenfälle vom 26. Mai (erste größere Überschwemmungen in Nordbayern) bis zum 14. Juni (ablaufendes Hochwasser, Hochwasserscheitel hatten die bayerische Donau passiert) anhand von ausgewählten Niederschlagsstationen.

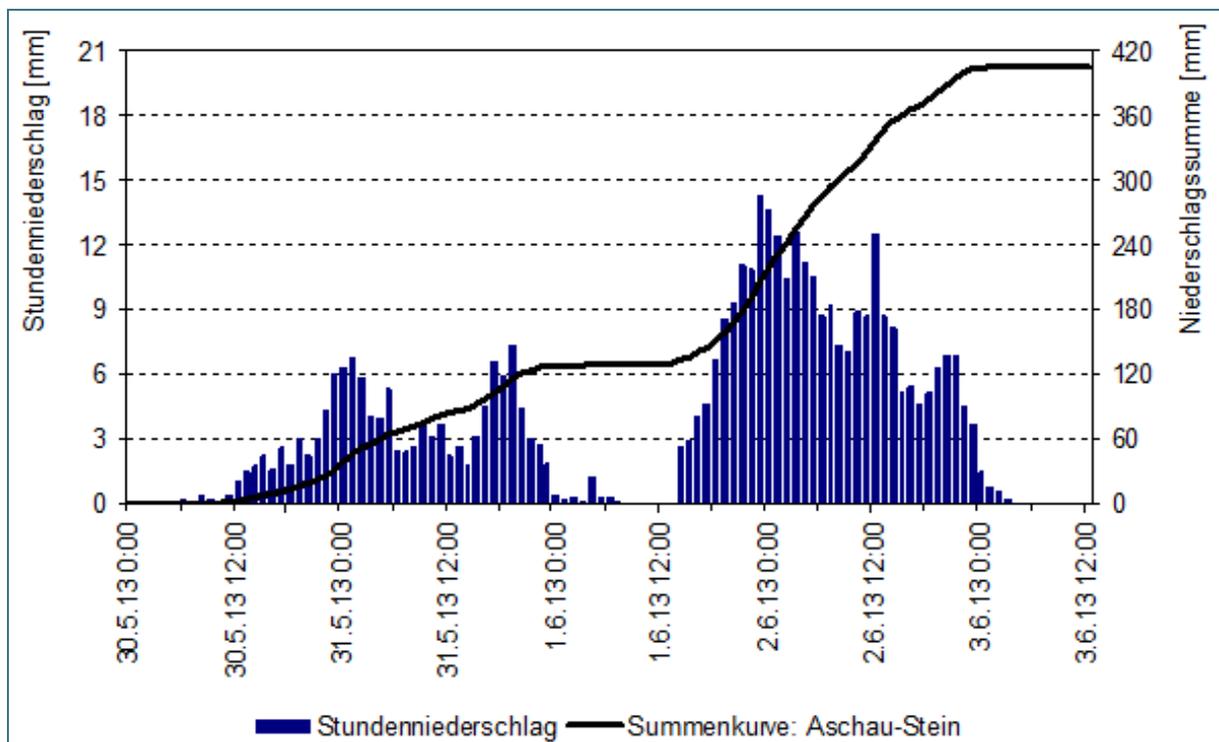
Abb. 1-6: Stundenniederschlag [mm] und Niederschlagssumme [mm] in Aschau-Stein im Landkreis Rosenheim vom 30.05. bis 03.06.2013 (entspricht nahezu einem 96-stündigen Dauerregen) (Betreiber: DWD)

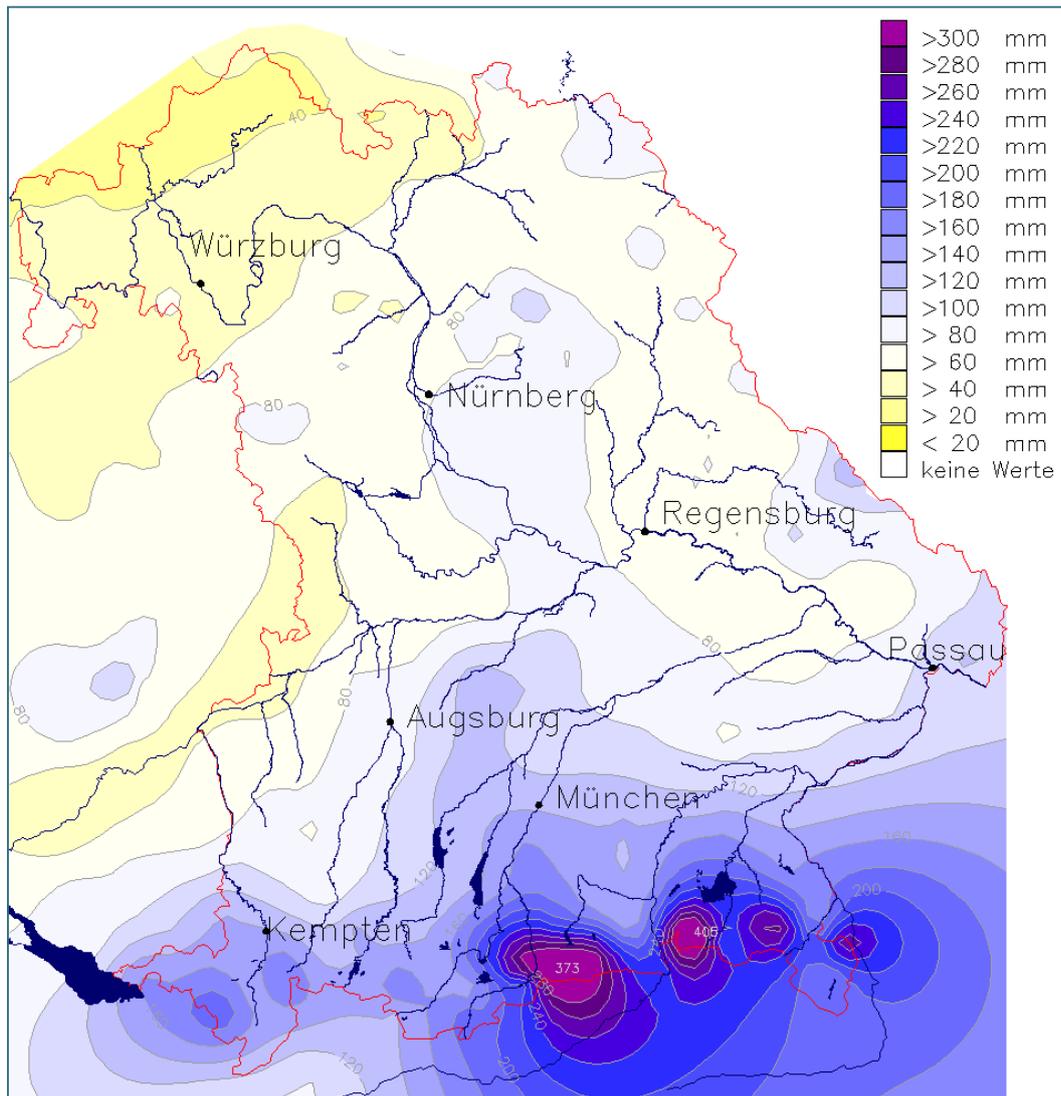
Abb. 1-7: 4-Tages-Niederschlagssumme vom 30.05.2013 bis 02.06.2013

Die einzelnen Tagessummen im Mai und Juni 2013 waren nicht so außergewöhnlich. Es ist die Summe über die vier Tage vom 30. Mai bis 2. Juni, die an Donau und Inn letztlich zu dem extremen Hochwasser führte. Bei fünf Niederschlagsstationen wurden Summen von über 300 Millimeter im 4-Tageszeitraum beobachtet. Mit dieser Charakteristik hat das Ereignis mehr Ähnlichkeit mit dem Hochwasser vom Juli 1954 als mit den jüngeren Hochwassern im Mai 1999 und im August 2005. Die Übersichtskarte des Niederschlags zu dem relevanten Dauerregenzeitraum (Abb. 1-7) zeigt auf einen Blick die Kernpunkte der höchsten Summen im Tegernseer Land, im Chiemgau und im Berchtesgadener Land. Die höchste 4-Tagessumme wurde in Aschau-Stein im Landkreis Rosenheim gemessen und betrug 406 Millimeter (Tab. 1-1).

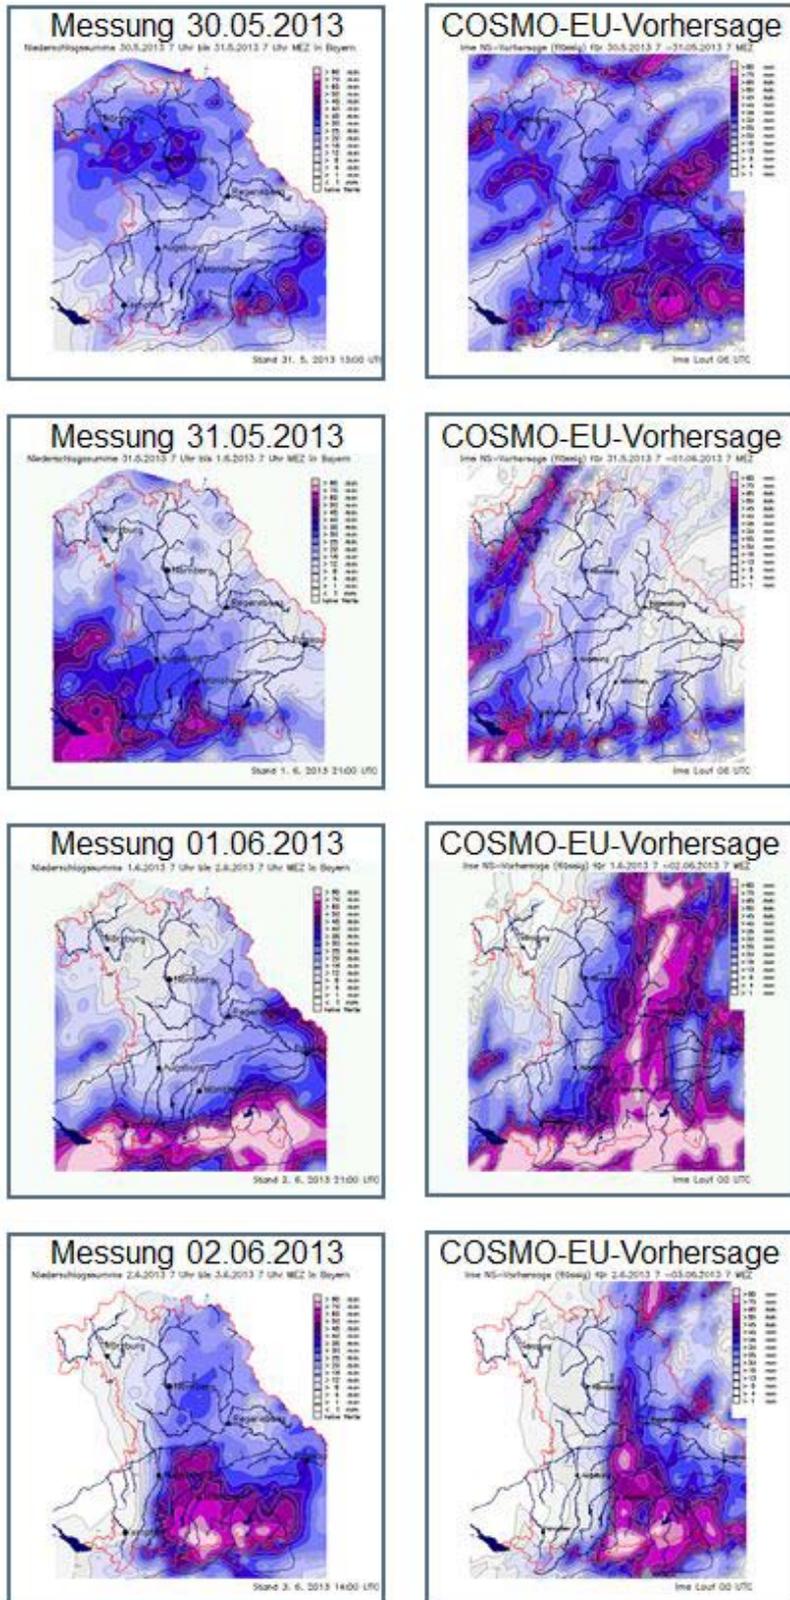
Abb. 1-8: Vergleich der gemessenen Bodenniederschläge mit den Niederschlagssummen aus den numerischen Wettervorhersagemodellen (jeweils 0 Uhr Modelllauf mit der 24-Stundenvorhersage 7:00 bis 7:00 Uhr Mitteleuropäischer Zeit).

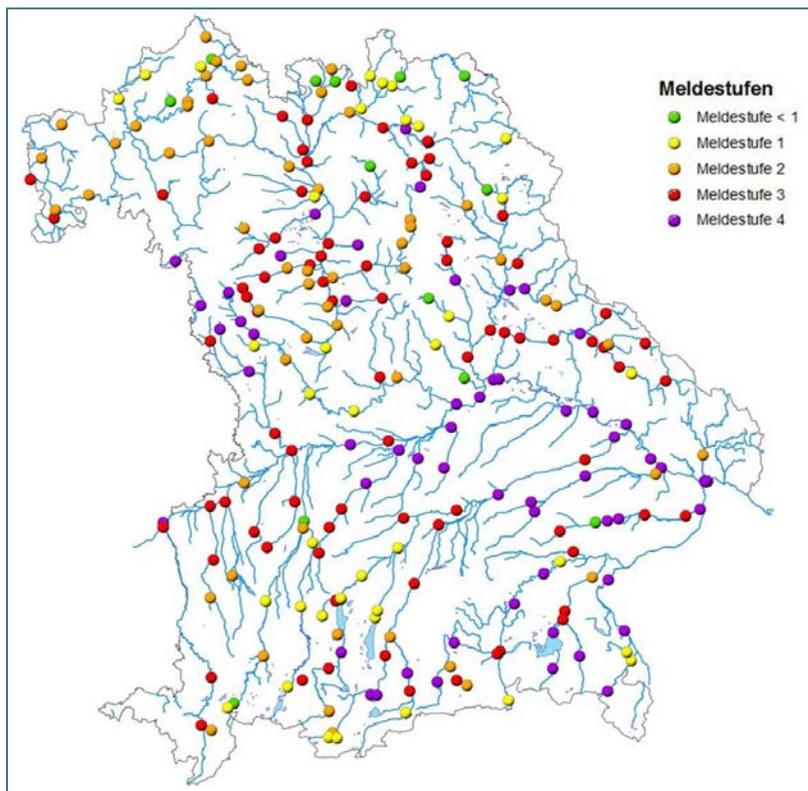
Abb. 2-1: Meldestufen, die während des Hochwassers vom 31.05. bis 13.06.2013 erreicht oder überschritten wurden. Grüne Punktsymbole kennzeichnen Pegel, an denen die Wasserstände unterhalb der Meldestufe 1 blieben.

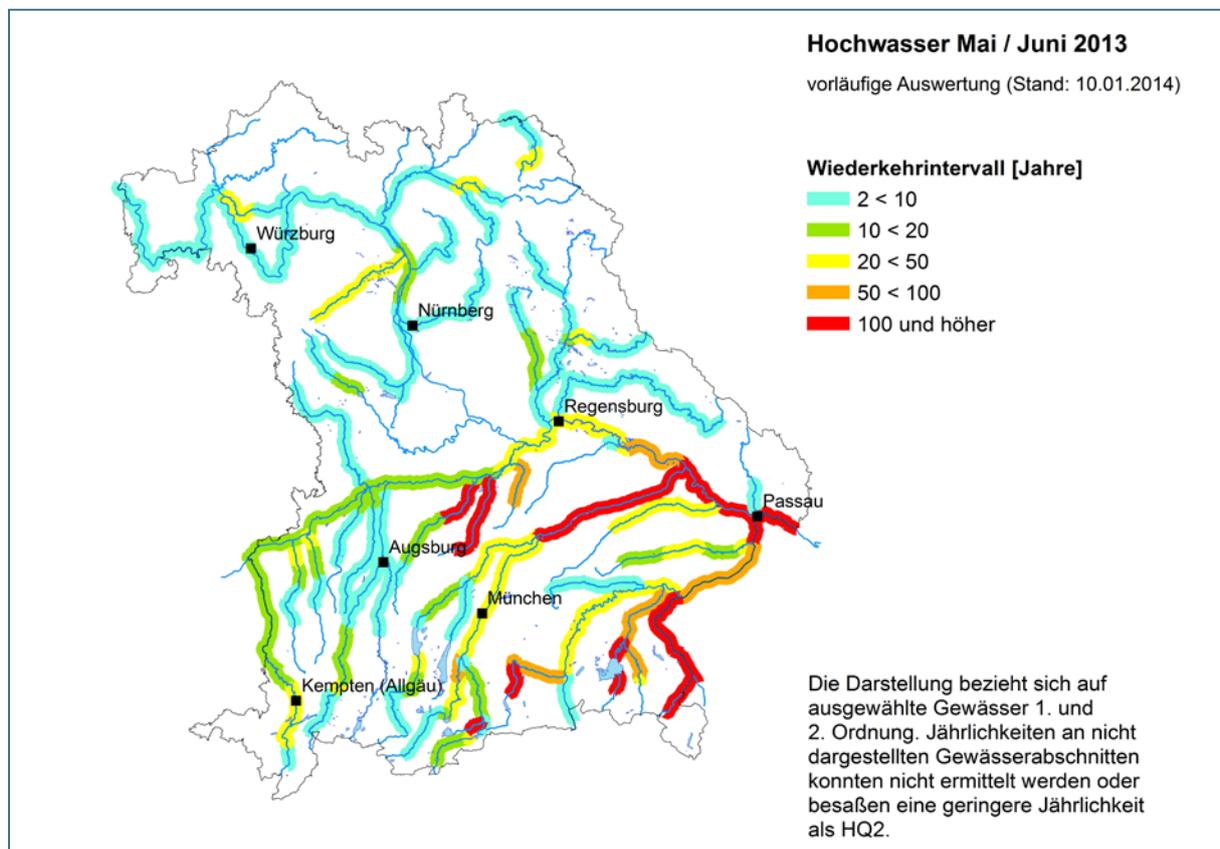
Abb. 2-2: Jährlichkeiten der Scheitelabflüsse an ausgewählten Gewässern beim Hochwasser im Mai und Juni 2013 (vorläufige Auswertung).

Entlang der Donau stiegen die Wiederkehrintervalle des Hochwasserabflusses kontinuierlich von 2 bis 10 Jahren an der Landesgrenze zu Baden-Württemberg und schließlich auf über 100 Jahre an

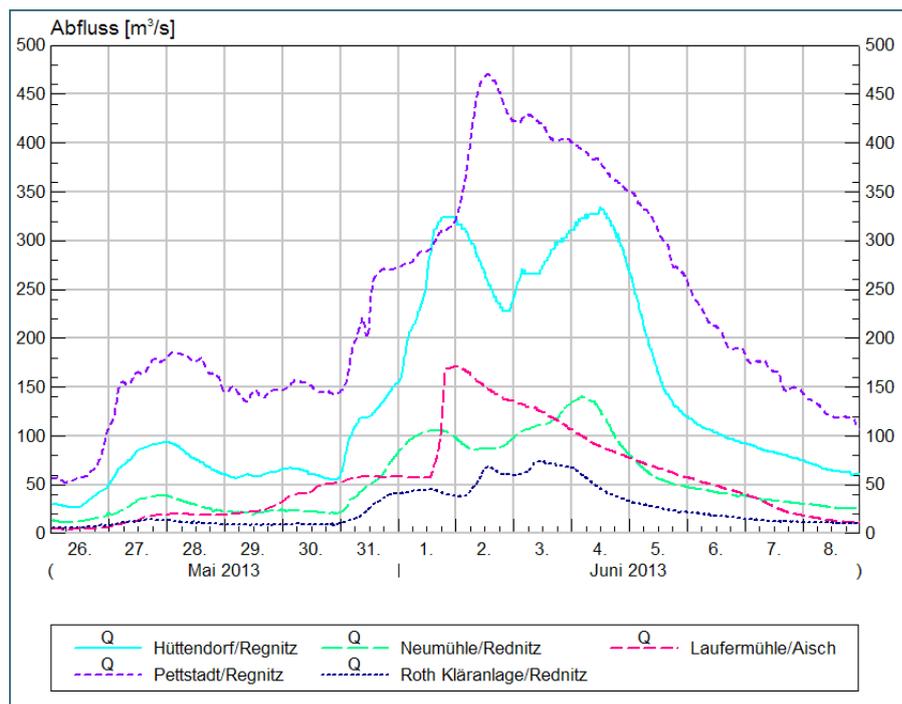
Abb. 2-3: Wellenablauf an Rednitz und Regnitz im Zeitraum 26.5. bis 8.6.2013. An der Rednitz bildet sich eine Doppelwelle aus, am Unterlauf der Regnitz (Pegel Pettstadt) erfolgt eine Überprägung durch Zuflüsse, zum Beispiel durch die Aisch (Rohdaten).

Ergiebige Niederschläge vom 26. bis 27. Mai verursachten bereits an den Fließgewässern im Maingebiet erhöhte Wasserstände und in den Böden hohe Wassersättigungen. Die nachfolgenden noch deutlich stärkeren Niederschläge in der Nacht vom 30. bis 31. Mai ließen die Wasserstände erneut und stärker ansteigen. Weitere intensive Niederschläge am 2. Juni führten vor allem an den östlichen Zuflüssen zur Rednitz/Regnitz sowie am Weißen und Roten Main zur Ausprägung einer weiteren, noch höheren Hochwasserwelle, wie es das Beispiel an der Rednitz in Abb. 2-3 verdeutlicht.

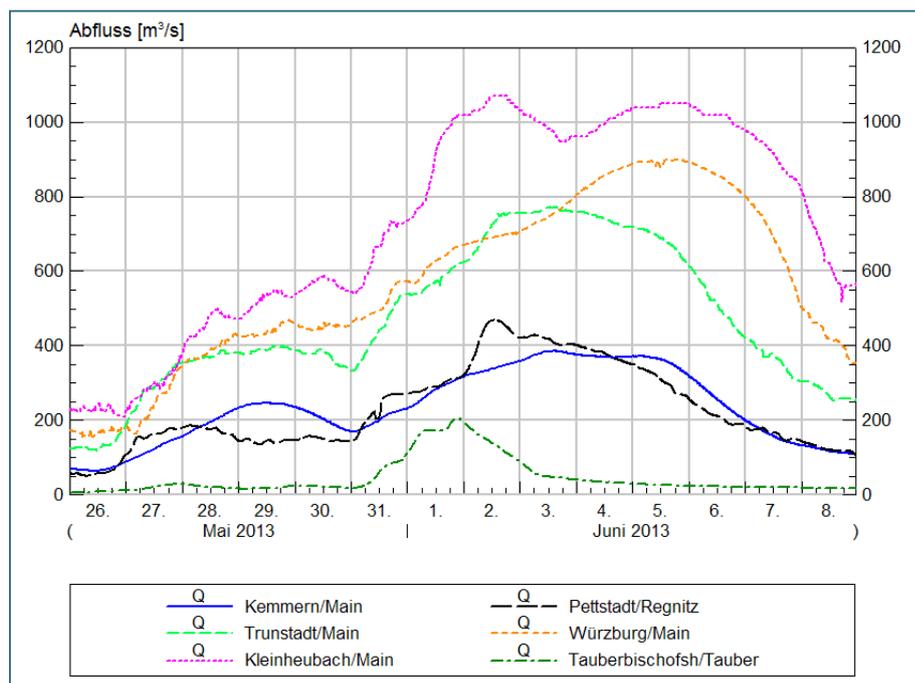
Abb. 2-4: Wellenablauf am schiffbaren Main mit den Zuflüssen des Oberen Mains (Pegel Kemmern), der Regnitz (Pegel Pettstadt) sowie der Tauber (Pegel Tauberbischofsheim) (Rohdaten).

Am Unterlauf des schiffbaren Mains führte die Hochwasserwelle der Tauber zu einer ersten Welle, die erst später von der Hochwasserwelle aus dem oberen Mainingebiet und dem Regnitzgebiet überlagert wurde (siehe Abb. 2-4).

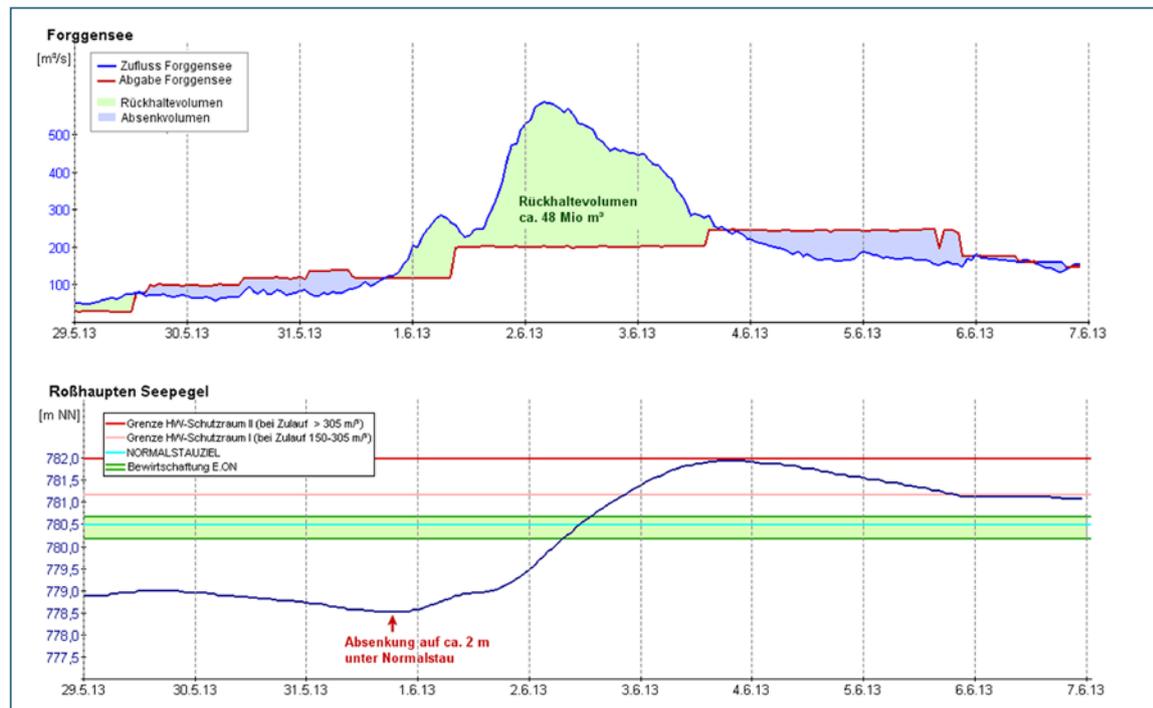
Abb. 2-5: Die Zeitreihen am Forggensee /Lech zeigen die Vorabsenkung ab 29. Mai sowie die Reduzierung des Hochwasserscheitels und den resultierenden Hochwasserrückhalt im Forggensee.

Ebenso bewirkte der Rückhalt des vorabgesenkten Grüntensees eine Scheitelreduktion im Oberlauf der Wertach von circa 90 Kubikmeter pro Sekunde auf unter 20 Kubikmeter pro Sekunde. Durch die Flutung des Polders Weidachwiesen wurde die Hochwasserwelle unterhalb Immenstadts um circa 40 Kubikmeter pro Sekunde im Scheitelbereich verringert.

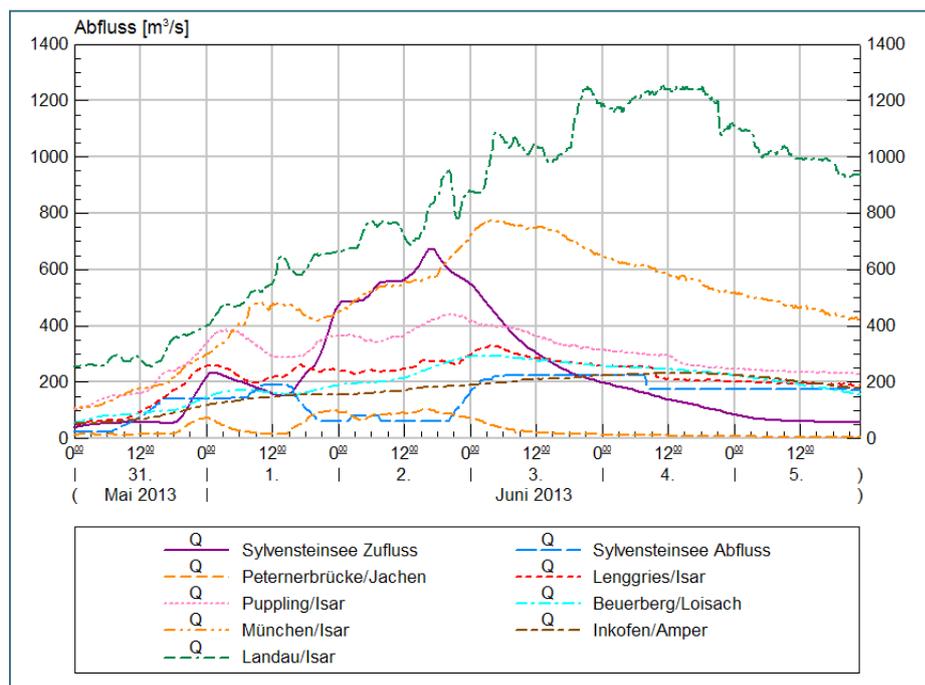
Abb. 2-7: Wellenablauf an der Isar (Rohdaten, Modellsimulation für Plattling).

Der 10 bis 20-jährliche Zufluss zum Sylvensteinspeicher wurde unterhalb des Speichers auf der Strecke Lenggries bis Puppling auf ein circa 10-jährliches Ereignis reduziert (siehe Kapitel 3). Die Jachen als seitlicher Zufluss führte über etwa 1,5 Tage ein 10 bis 20-jährliches Hochwasser mit zwei eingelagerten Spitzen der Jährlichkeit 50 bis 100 Jahre (siehe Abb. 2-7). Durch die Ableitung des Alpenbaches in den Walchensee wurde die Spitze reduziert. Am Pegel Peternerbrücke wird nur der Abfluss aus dem restlichen Einzugsgebiet erfasst.

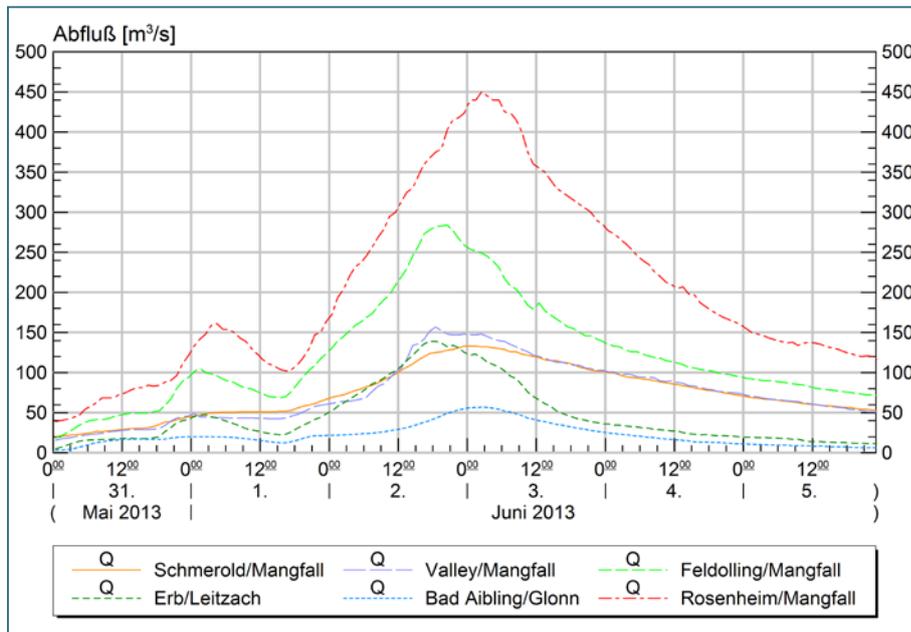
Abb. 2-9: Wellenablauf an der Mangfall (Rohdaten).

An der Mangfall wurde am Pegel Schmerold unterhalb des Tegernsees ein mehr als 100-jährliches Ereignis gemessen (siehe Abb. 2-9). Dieses schwächte sich im weiteren Verlauf zunächst auf ein 50 bis 100-jährliches Hochwasser ab. Durch die weiteren hohen Zuflüsse entlang der Mangfall erreichte das Hochwasser mit einer Jährlichkeit von knapp 100 Jahren den Inn.

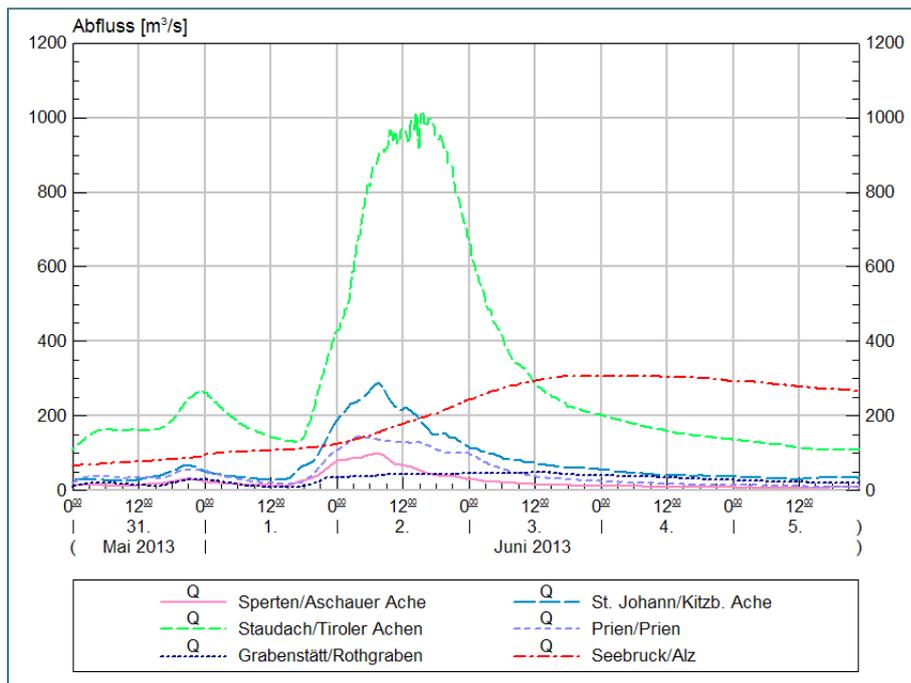
Abb. 2-10: Wellenablauf im Einzugsgebiet des Chiemsees (Rohdaten).

Im Alzgebiet lag das obere, alpin geprägte Einzugsgebiet der Tiroler Achen im Schwerpunkt des Niederschlagsgeschehens, was rasche Anstiege bis in die Meldestufe 4 bei Jährlichkeiten von zum Teil über 100 Jahren (Pegel Staudach) zur Folge hatte (siehe Abb. 2-10).

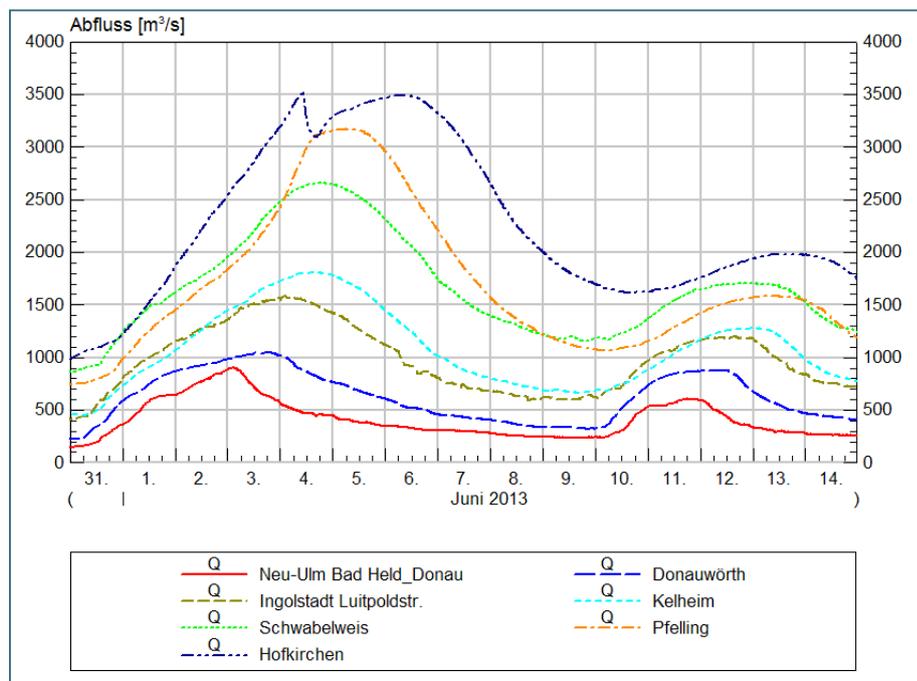
Abb. 2-13: Wellenablauf an der Donau (Rohdaten).

Auch die Scheitel aus Ilm und Abens liefen dem Scheitel der Donau voraus. Die Paar lieferte aufgrund der langen Fließzeiten den maximalen Zufluss zur Donau erst nach dem Scheitel. Durch die hohen Zuflüsse von Paar, Ilm und Abens stellte sich in Kelheim ein 20-jährlicher Hochwasserabfluss ein (siehe Abb. 2-13).

Aufgrund der Deichbrüche in diesem Bereich (Überströmen und Bruch des linken Isardeiches bei Schwaigisar am 4. Juni gegen 12:00 Uhr und Überströmen und Bruch des linken Donaudeiches beim Schöpfwerk Auterwörth ab 4. Juni gegen 10:30 Uhr) sank der Wasserstand flussabwärts vorübergehend ab und verringerte die Jährlichkeit am Pegel Hofkirchen von einem circa 100-jährlichen auf ein 20 bis 50-jährliches Ereignis (siehe blaue Punkt-Strich-Linie in Abb. 2-13).

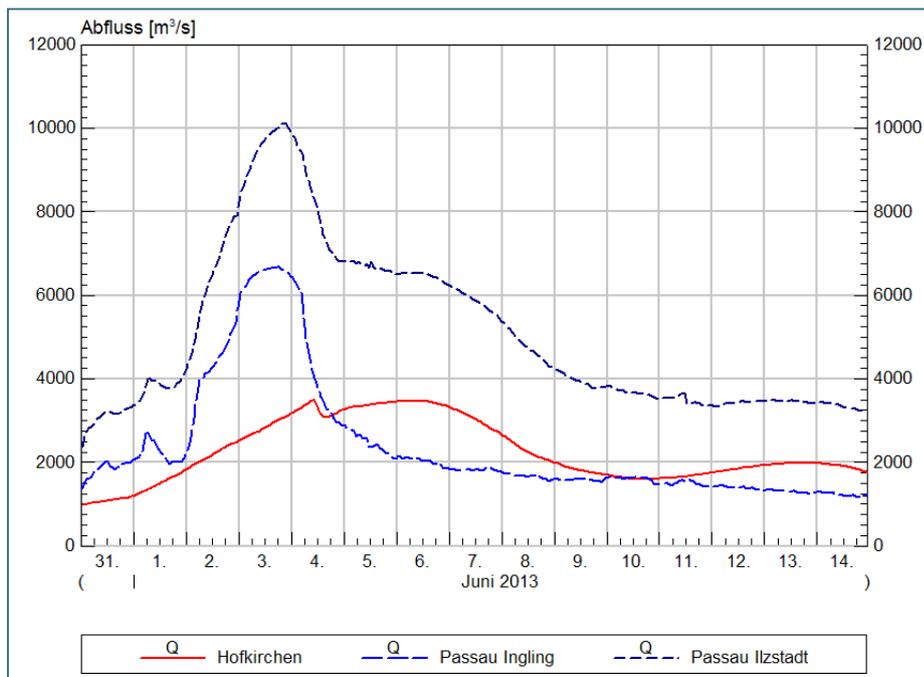
Abb. 2-14: Wellenüberlagerung der Hochwasserwellen aus Donau (Pegel Hofkirchen) und Inn (Pegel Passau Ingling KW) bei Passau. Der Pegel Passau Ilzstadt befindet sich an der Donau unterhalb der Innmündung (Rohdaten).

Der Hochwasserscheitel in Hofkirchen ohne Abminderung durch die Deichbrüche wurde mit Hilfe von Modellsimulationen und Schätzungen des Abflusses durch die Deichbreschen auf 4.100 Kubikmeter pro Sekunde geschätzt, was einem 100-jährlichen Abfluss entspricht. Im Juli 1954 wurde ein Scheitelabfluss von 3.880 Kubikmeter pro Sekunde gemessen. Das Rückhaltevolumen infolge der Deichbrüche liegt zwischen 70 und 100 Millionen Kubikmeter.

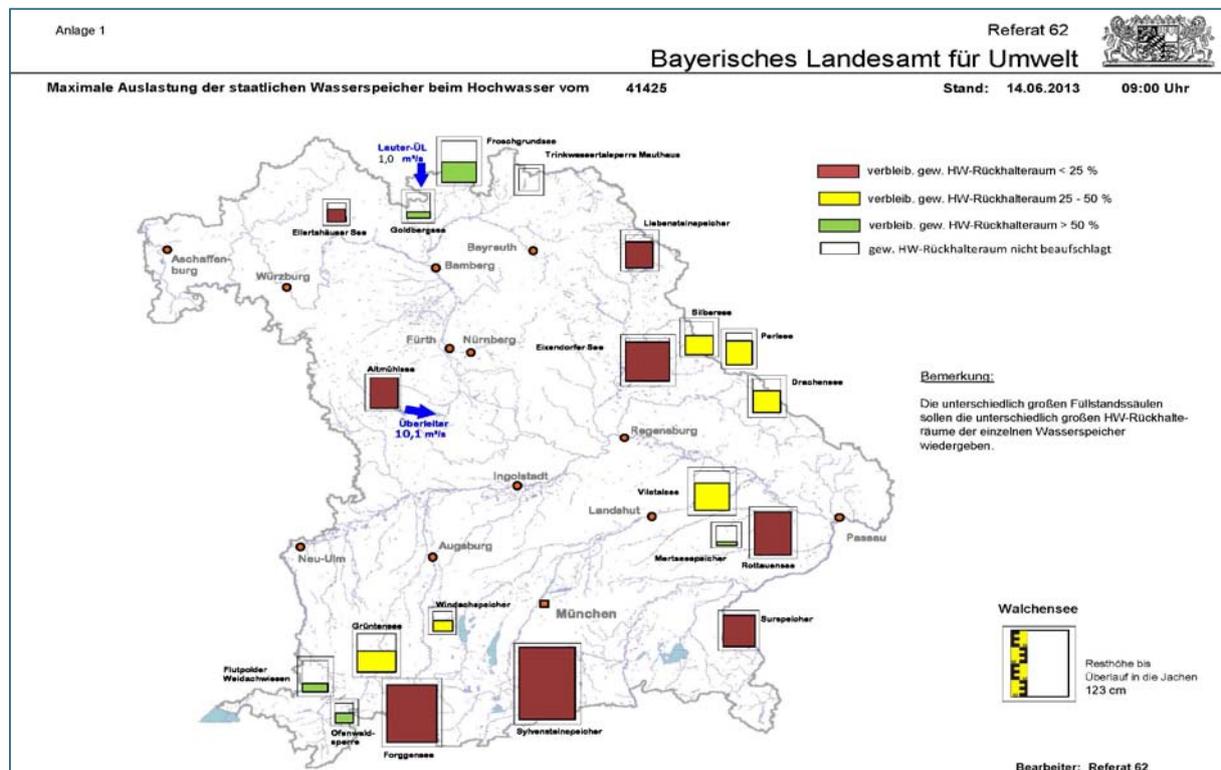
Abb. 3-1: Beaufschlagung der staatlichen Wasserspeicher beim Hochwasser 2013.

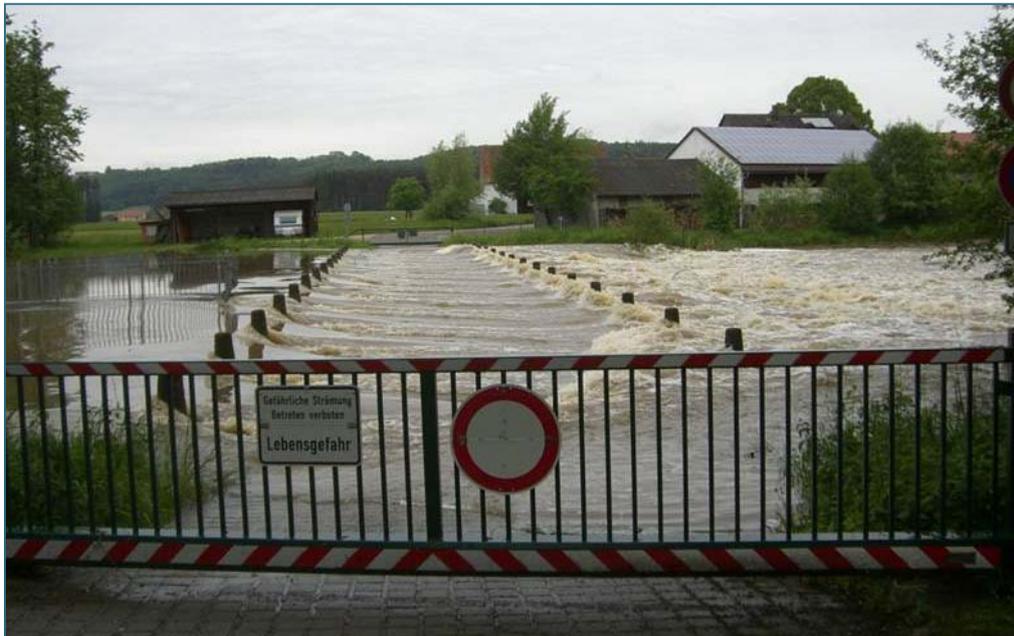
Abb. 3-2: Altmühlüberleitung am Hühnermühlendamm

Fast zeitgleich mit dem Pegelanstieg Thann wurde vom Altmühlsee in den Großen Brombachsee übergeleitet (siehe Abb. 3-2). Die ersten zehn Kubikmeter pro Sekunde wurden bereits am 31. Mai um 09:00 Uhr in den Brombachsee geleitet. Die Überleitungsmenge stieg kontinuierlich bis zum 2. Juni an und erreichte mit 59,6 Kubikmeter pro Sekunde den Spitzenwert. Das Stauziel des Großen Brombachsee war zu diesem Zeitpunkt schon überschritten – Tendenz weiter steigend. Seinen höchsten Seepiegel erreichte der Speicher am 14. Juni mit 410,59 Meter über dem Meeresspiegel. Wegen der großen Wassermassen in der Altmühl konnte die Überleitung erst am 6. Juni eingestellt werden. Von da ab übernahm der Altmühlsee alleine die Pufferung der noch folgenden Gewitterschauer. Der Seepiegel des Altmühlsees konnte während des gesamten Ereignisses unter der Oberkante des gestellten Wehrs gehalten werden. Er erreichte am 15. Juni mit 415,39 Meter über dem Meeresspiegel seinen Höchststau.

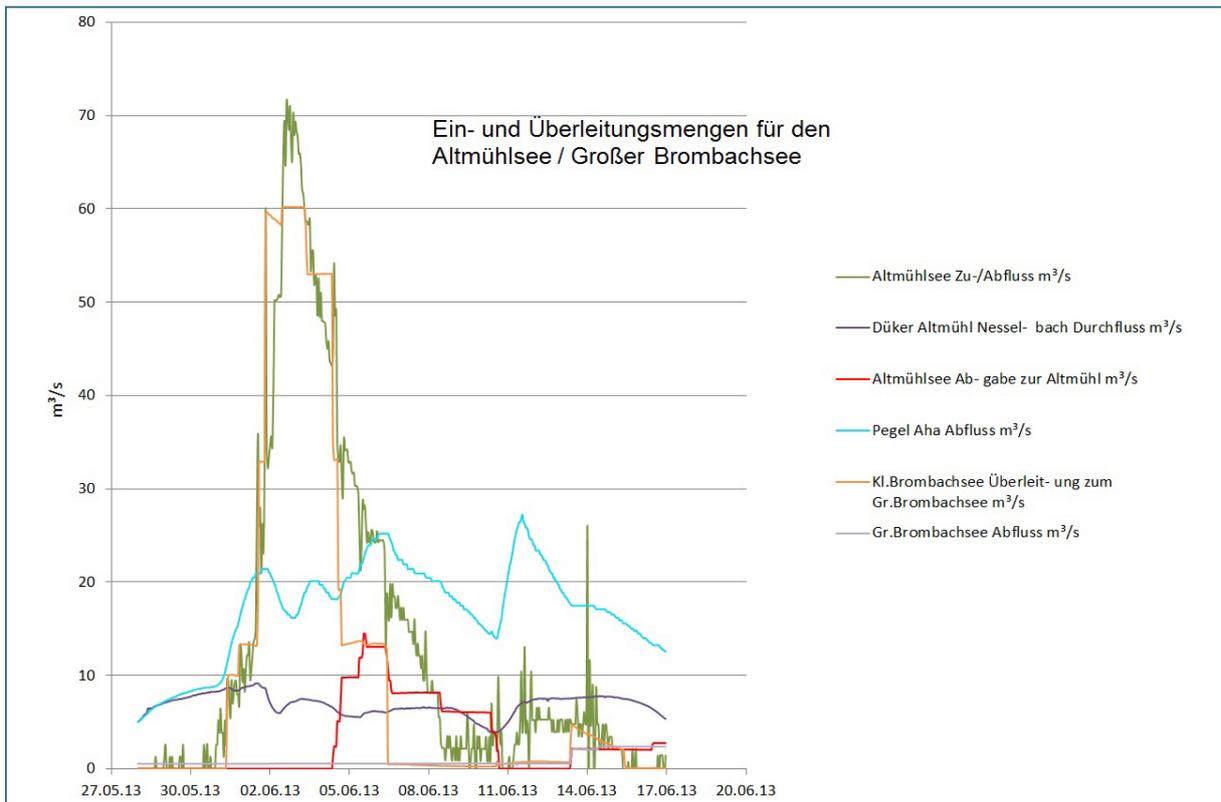
Abb. 3-3: Altmühlüberleitung (Ein- und Überleitungsmengen)

Durch diese Regulierung erreichte der Pegel Aha (bei Gunzenhausen) an der Altmühl nur einen maximalen Abfluss von 25 Kubikmeter pro Sekunde. Die Meldestufe 2 wurde knapp gestreift, die Meldestufe 3 vermieden. Der Pegel Eichstätt/Altmühl erreichte durch die Steuerung der Altmühlüberleitung die Meldestufe 2 nicht. Die Überleitungsmengen und die Seepiegel sind in Abb. 3-3 und Abb. 3-4 dargestellt. Dank der Überleitung Altmühl – Main konnten zwischenzeitlich 18 Millionen Kubikmeter Wasser problemlos im Altmühlsee aufgefangen und zum Brombachsee übergeleitet werden. Der Wasserstand im Großen Brombachsee wurde seit dem 13. Juni wieder abgesenkt. Bis

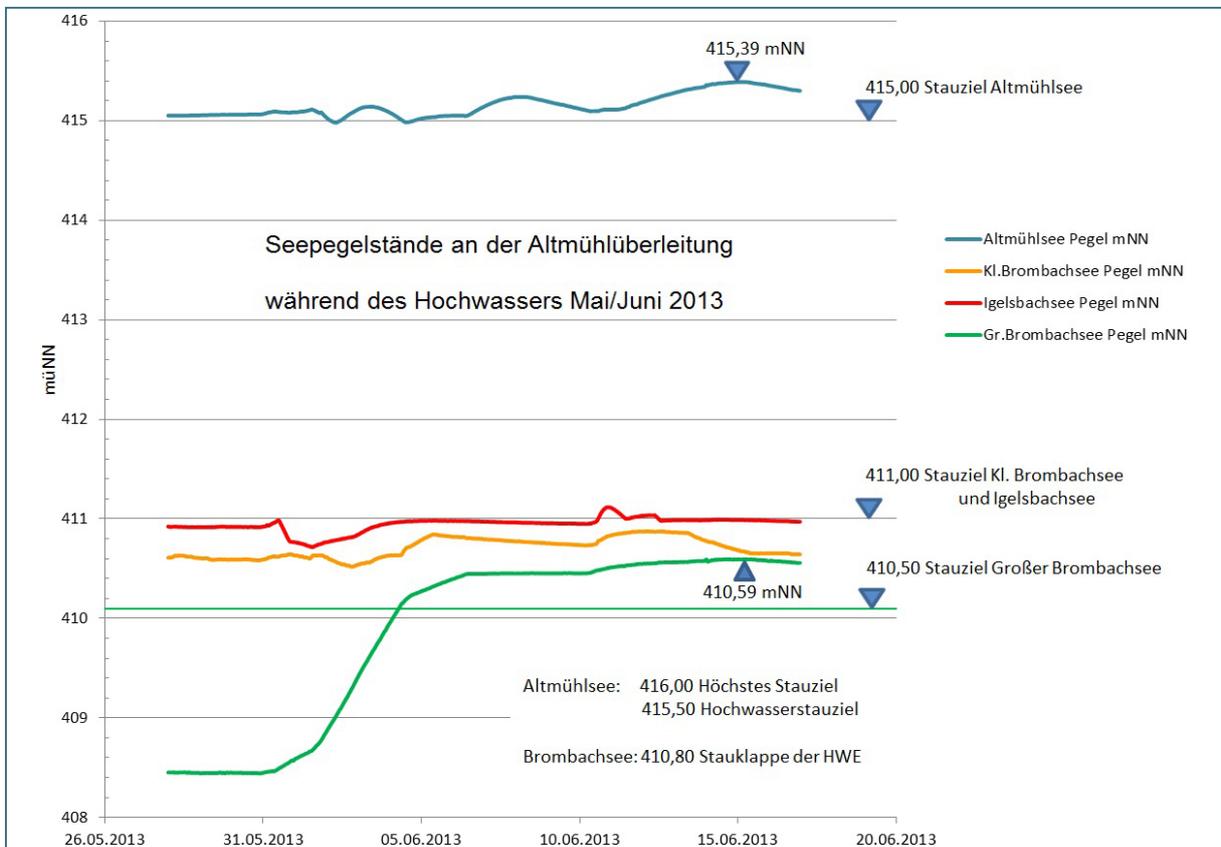
Abb. 3-4: Altmühlüberleitung (Seepegel)

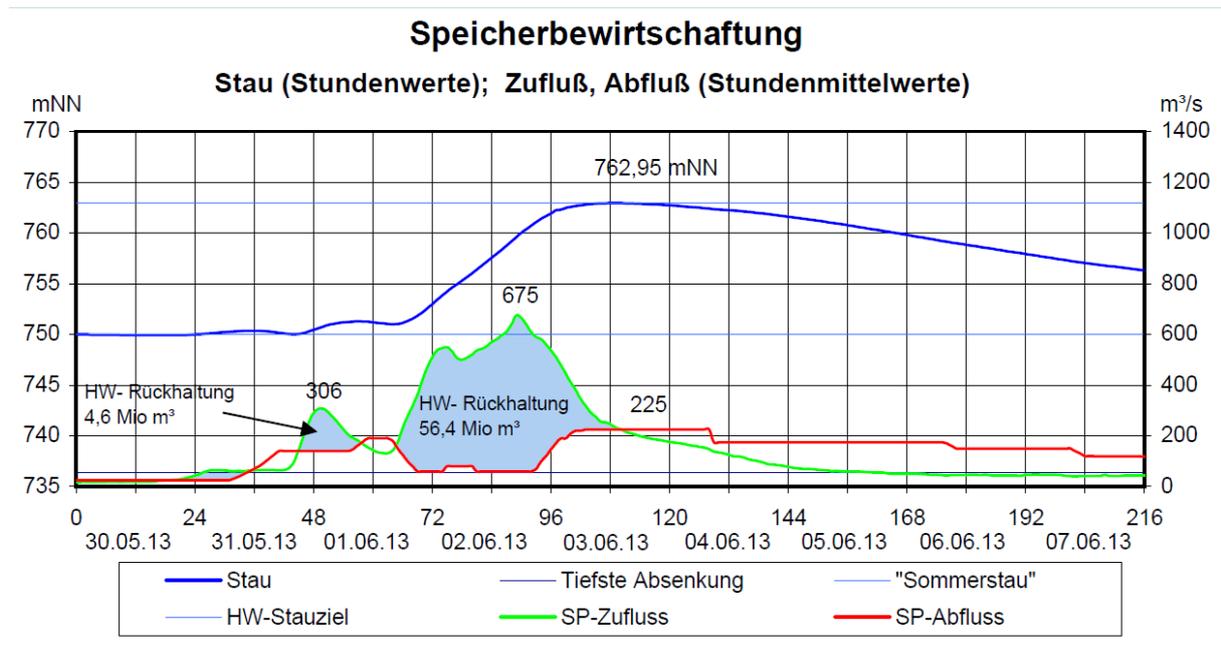
Abb. 3-5: Speicherbewirtschaftung Sylvenstein

In ständiger Abstimmung zwischen dem Bayerischen Umweltministerium und dem Wasserwirtschaftsamt Weilheim erfolgte die Bewirtschaftung des Sylvensteinspeichers auch im Hinblick auf die Donaustrecke unterhalb von Deggendorf. Durch die Steuerung des Speichers mit der weiterhin sehr verhaltenen Abgabe wurde versucht, die Unterlieger und die Donaustrecke bis Passau möglichst wenig zu belasten.

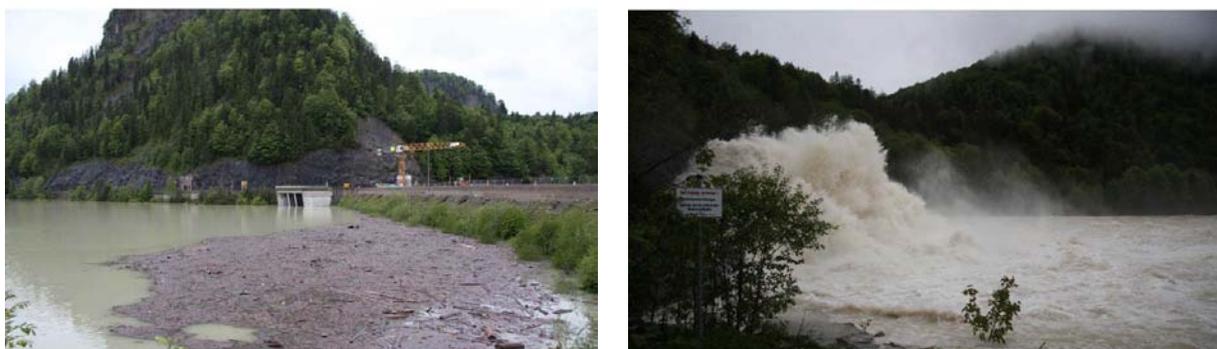
Abb. 3-6: Sylvensteinspeicher beim Hochwasser 2013, links: Hochwassereinstau am Damm; rechts: Hochwasserentlastung in Betrieb

Größere Schäden am Speicher sind nicht zu verzeichnen, an der Isarvorsperre wurde lediglich die Betonfahrbahn, die quer über das Bauwerk läuft, auf einem Bereich von circa 18 Meter Länge und circa 1,4 Meter Breite weggerissen. Die Sanierungskosten liegen schätzungsweise bei circa 10.000,- EUR. Außerdem sind die Vorsperren und der Speicher von Treibholz frei zu machen. Weiterhin mussten durch den Hochstau am Sylvensteinspeicher die aktuellen Bauarbeiten am Sickerwasserstollen vorsorglich für zehn Tage unterbrochen werden. Die daraus resultierenden Stillstandskosten belaufen sich auf knapp 100.000,- EUR.

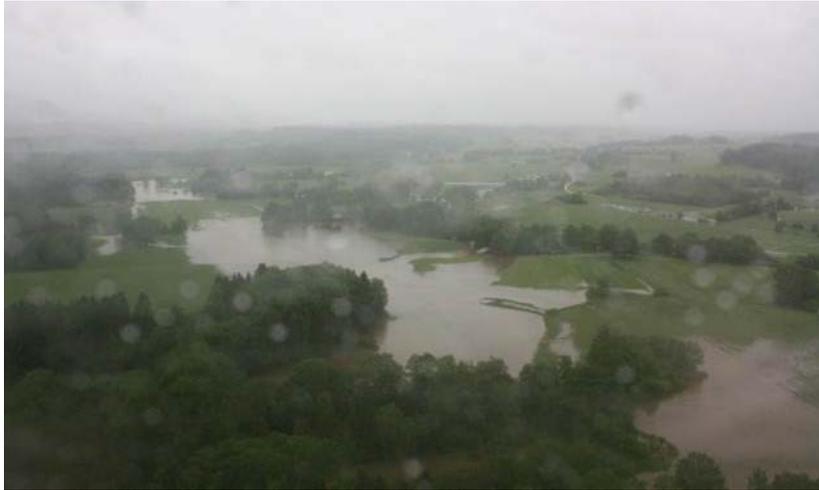
Abb. 3-7: Überflutete landwirtschaftliche Flächen unterhalb des Surspeichers.

Als Konsequenz aus dem Ereignis wird eine hydrologische Überprüfung der Speicheranlage aufgrund der neuen Erfahrungen als dringend erachtet. Ferner besteht Handlungsbedarf bezüglich der für die Speicherbewirtschaftung heranzuziehenden Abflusspegel. Für die Instandsetzung von beschädigten Wegen sind 10.000.- EUR anzusetzen.

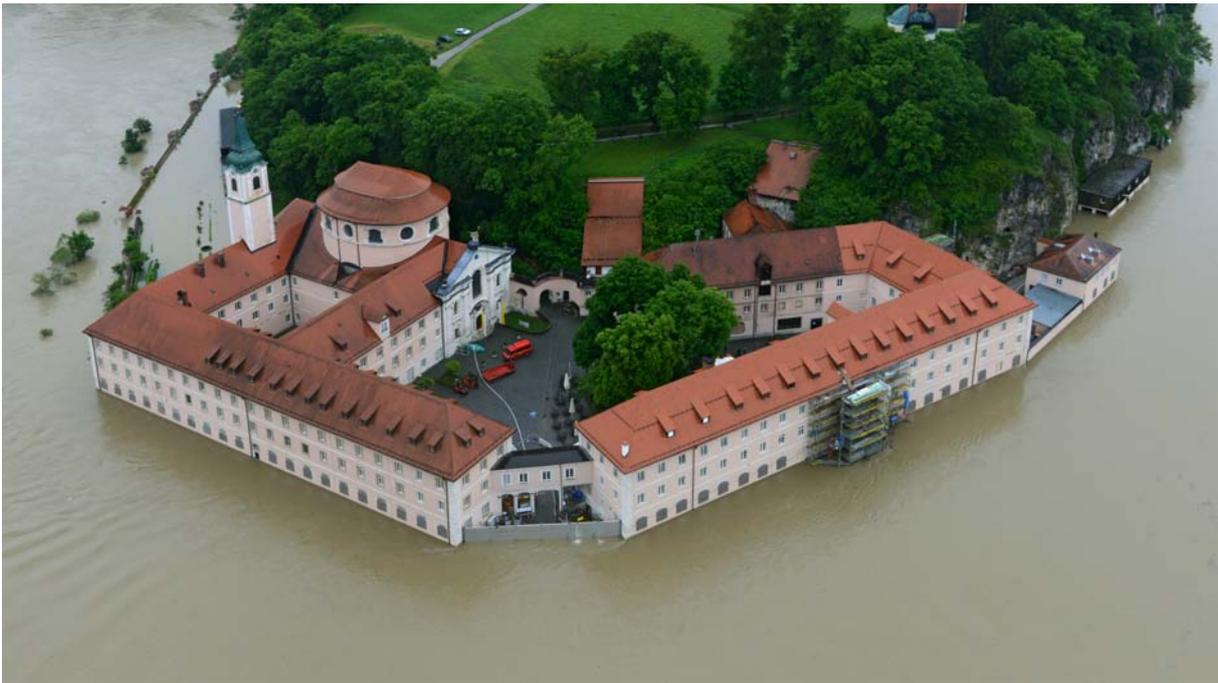
Abb. 4-1: Kloster Weltenburg an der Donau geschützt durch das mobile Hochwasserschutzsystem

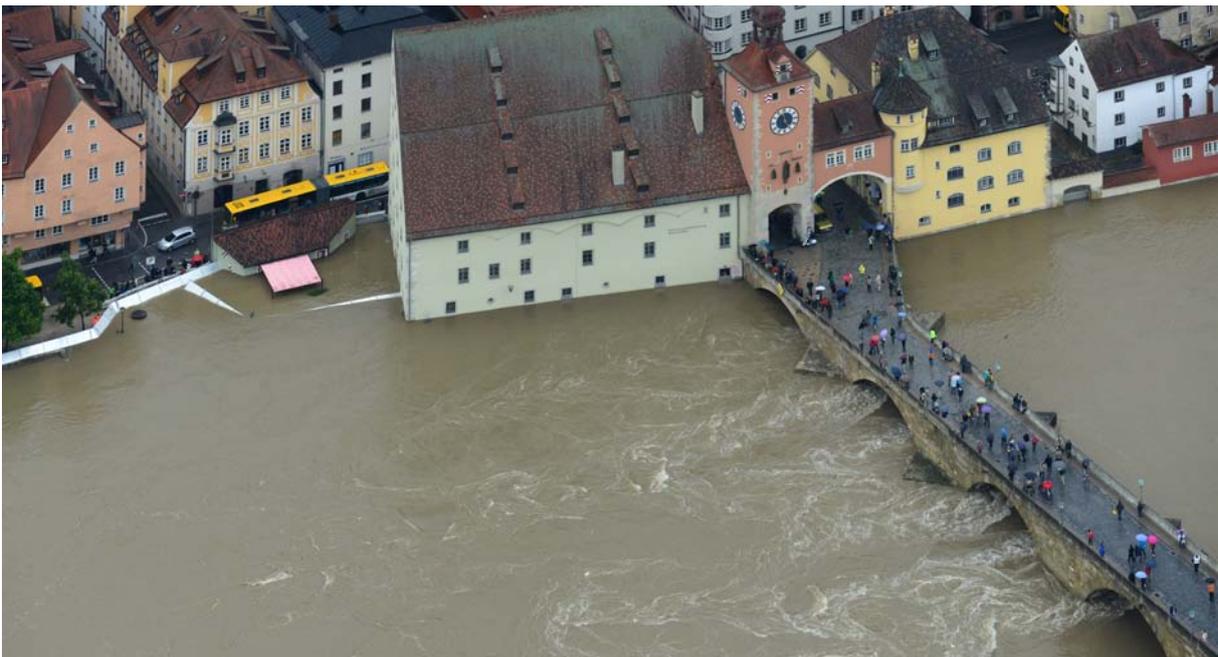
Abb. 4-2: Regensburg, Einsatz der Notfallsysteme

Die Altstadt von Regensburg konnte durch den Einsatz mobiler Notfallsysteme der Stadt Regensburg weitgehend vor Überflutungen geschützt werden (siehe Abb. 4-2).

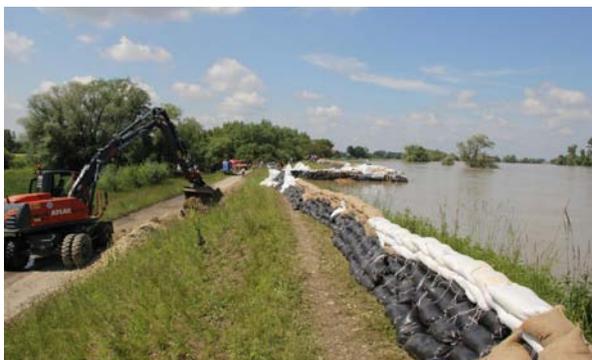
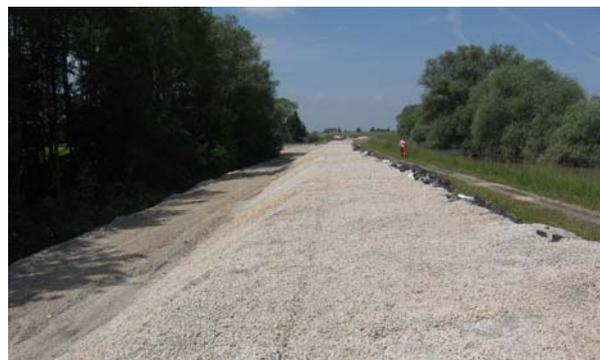
Abb. 4-3: Ruckasing, Gde. Osterhofen, Deichverteidigung durch Erhöhung der Deichkrone beziehungsweise Auflastschüttungen

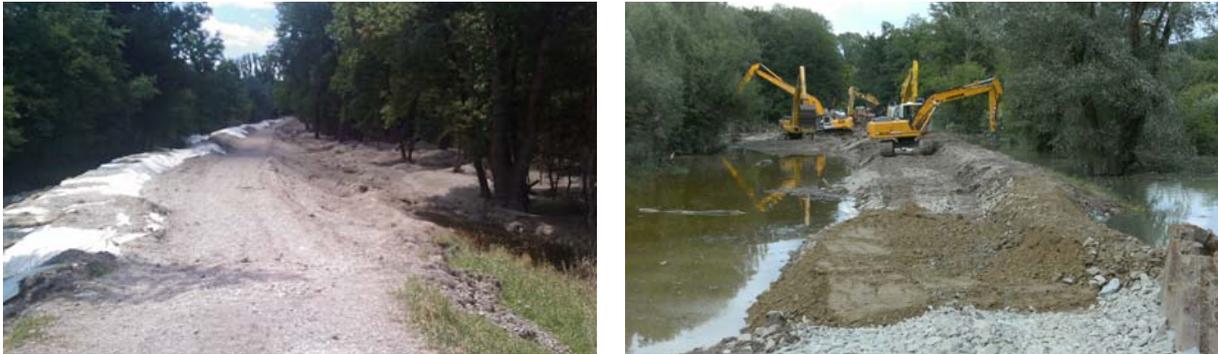
Abb. 4-4: Deichbruch Isar, Bau eines Notdeiches zum Schutz vor der zweiten Hochwasserwelle
