# Junihochwasser 2013

## Wasserwirtschaftlicher Bericht

Bayerisches Landesamt für  
Umwelt

Februar 2014, 2. überarbeitete Auflage

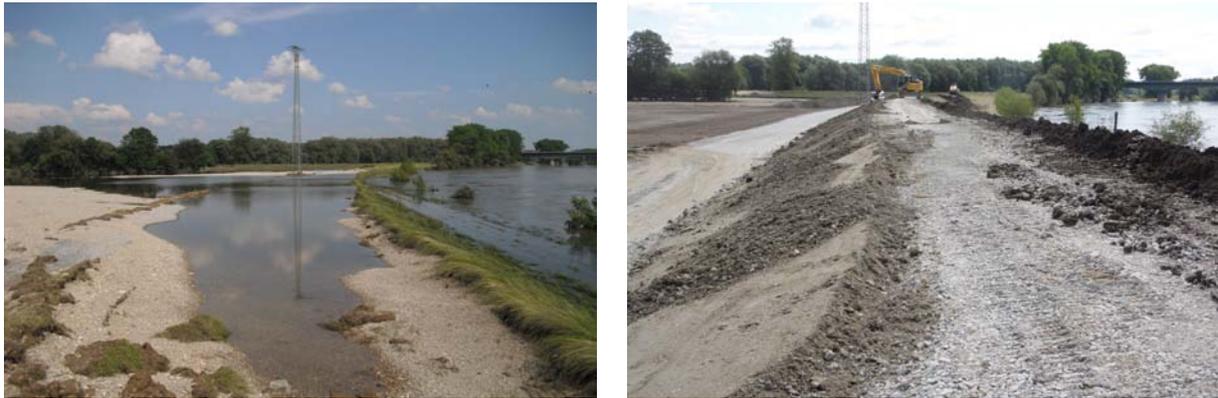
Abb. 4-5: Deichbruch Auterwörth, Bruchstelle und Schadensbeseitigung nach dem Hochwasser 2013

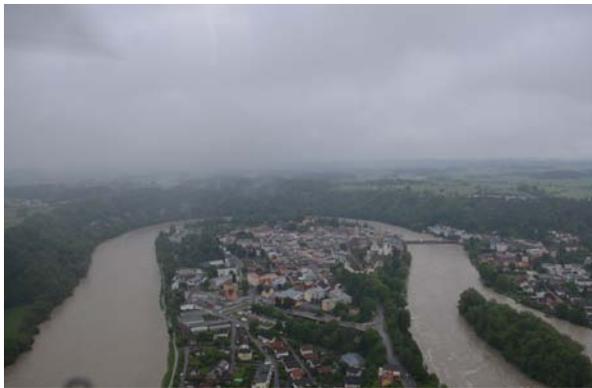
Abb. 4-6: Wasserburg am Inn

**Inn:** Die Hochwasserschutzanlagen in Kraiburg, Wasserburg und Neubeuern haben sich bewährt und überstanden das Hochwasser 2013 ohne Schäden (Abb. 4-6).

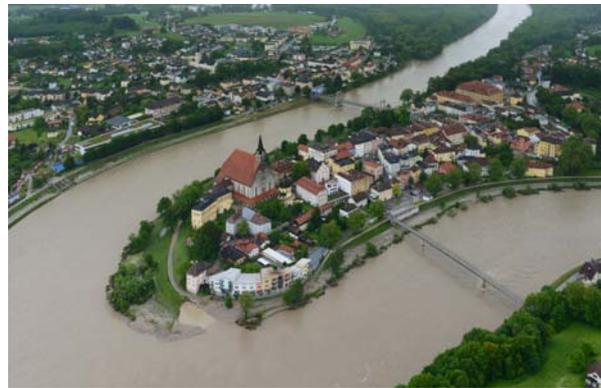
Abb. 4-7: Salzach bei Laufen am 3. Juni 2013

**Salzach und Saalach:** Die Hochwasserschutzanlagen in Laufen (siehe Abb. 4-7), Triebenbach und Reichenhall (Saalach) haben sich bewährt und überstanden das Hochwasser 2013 ohne Schäden. Neben vereinzelt, die Anlagensicherheit nicht beeinträchtigenden Sickerwasseraustritten (Fridolfing) entstanden größere Schäden bei Tittmoning und Piding (Saalach).

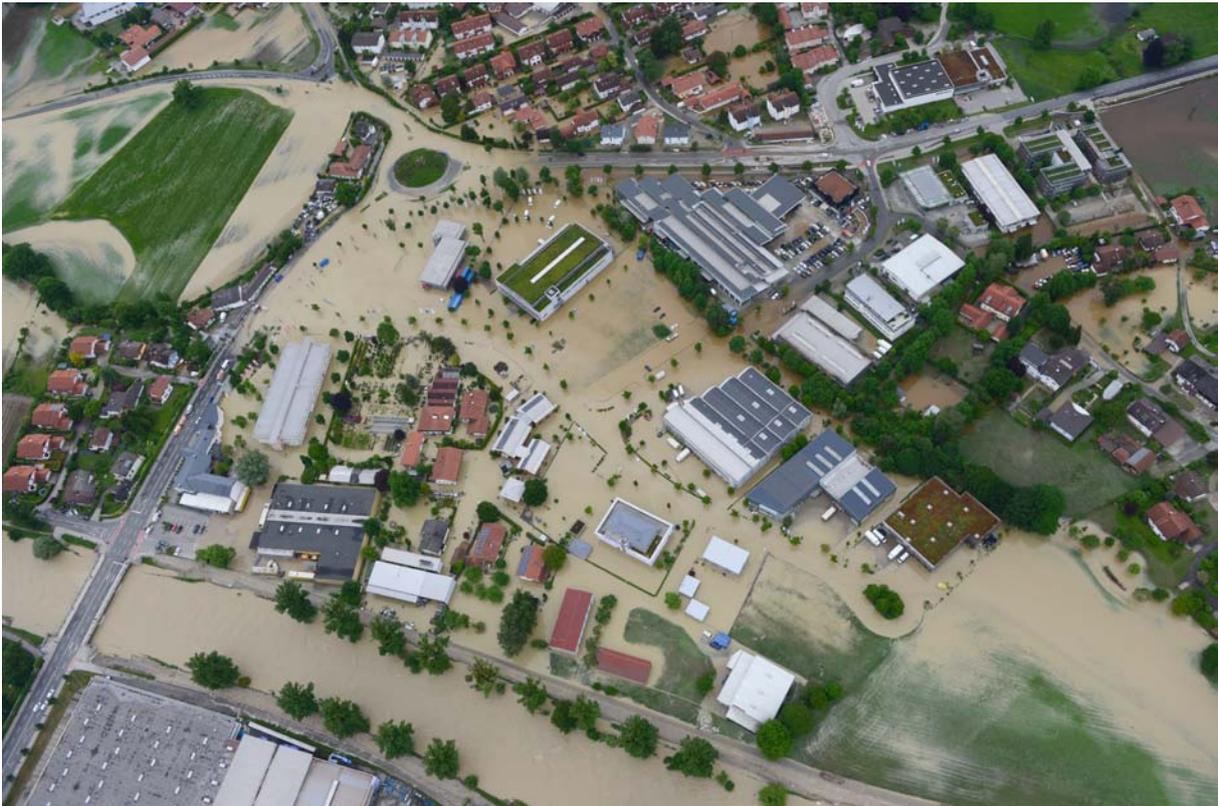
Abb. 4-8: Rosenheimer Ortsteil Schwaig an der Mangfall

Erhebliche Schäden traten im Unterlauf in Rosenheim, Kolbermoor (siehe Abb. 4-8) und Bad Aibling auf. Während die sanierten Hochwasserschutzanlagen bei Beaufschlagung im Bereich der

Bemessungswasserstände das Hochwasser 2013 abgesehen von einzelnen Böschungserosionen weitgehend ohne Schäden überstanden, wurden noch nicht sanierte Altanlagen und nicht mit Hochwasserschutzanlagen ausgebaute Abschnitte kritisch belastet. Trotz Überströmung und massiver Schädigung hat der linksseitige Deich im Bereich Kolbermoor standgehalten, wodurch eine katastrophale Flutung der Rosenheimer Innenstadt verhindert wurde. Im südlich der Mangfall gelegenen Ortsteilen von Kolbermoor und Rosenheim konnte trotz massiver Verteidigungsmaßnahmen nicht verhindert werden, dass bestehende Schutzeinrichtungen überströmt wurden und großflächig Überflutungen in bebauten Bereichen eintraten.

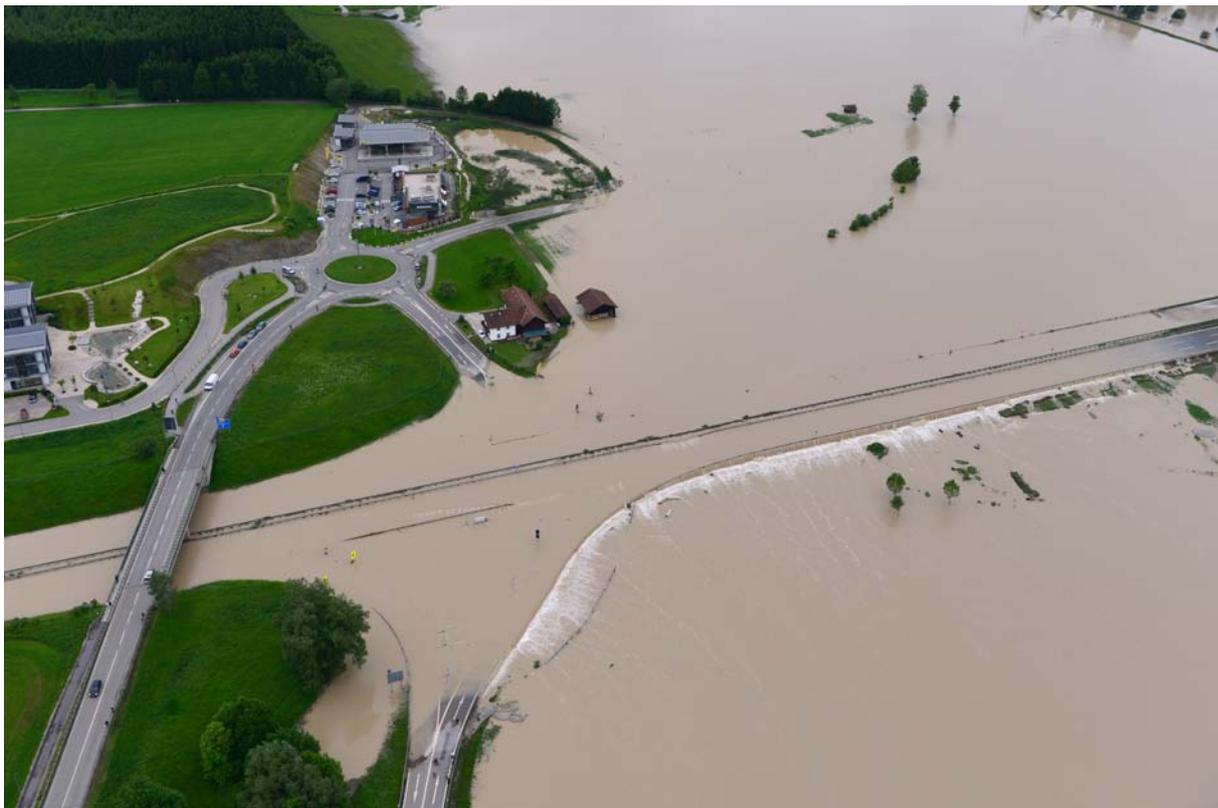
Abb. 4-9: Überflutung der Bundesautobahn A8, Anschlussstelle Grabenstätt

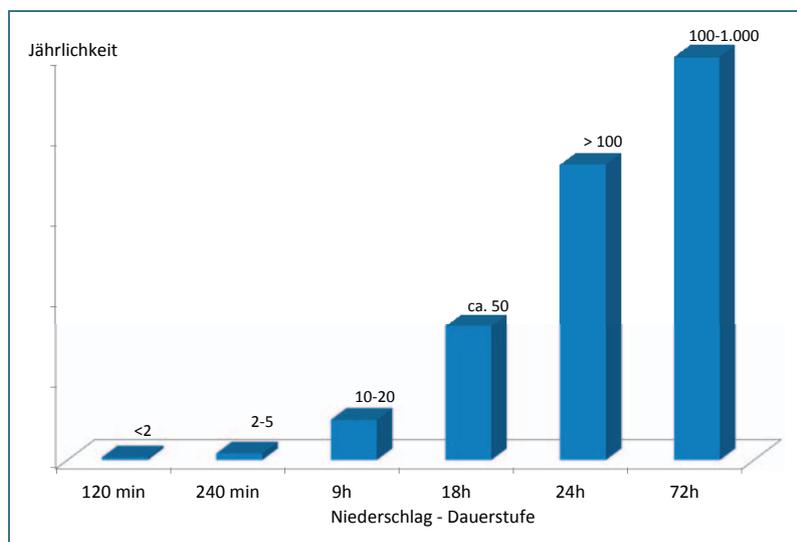
Abb. 5-1: Maximal – Niederschläge 30.5. bis 03.06.2013 für verschiedene Dauerstufen an der Station Kreuth – Glashütte; vorläufige Zuordnung zu Jährlichkeiten.

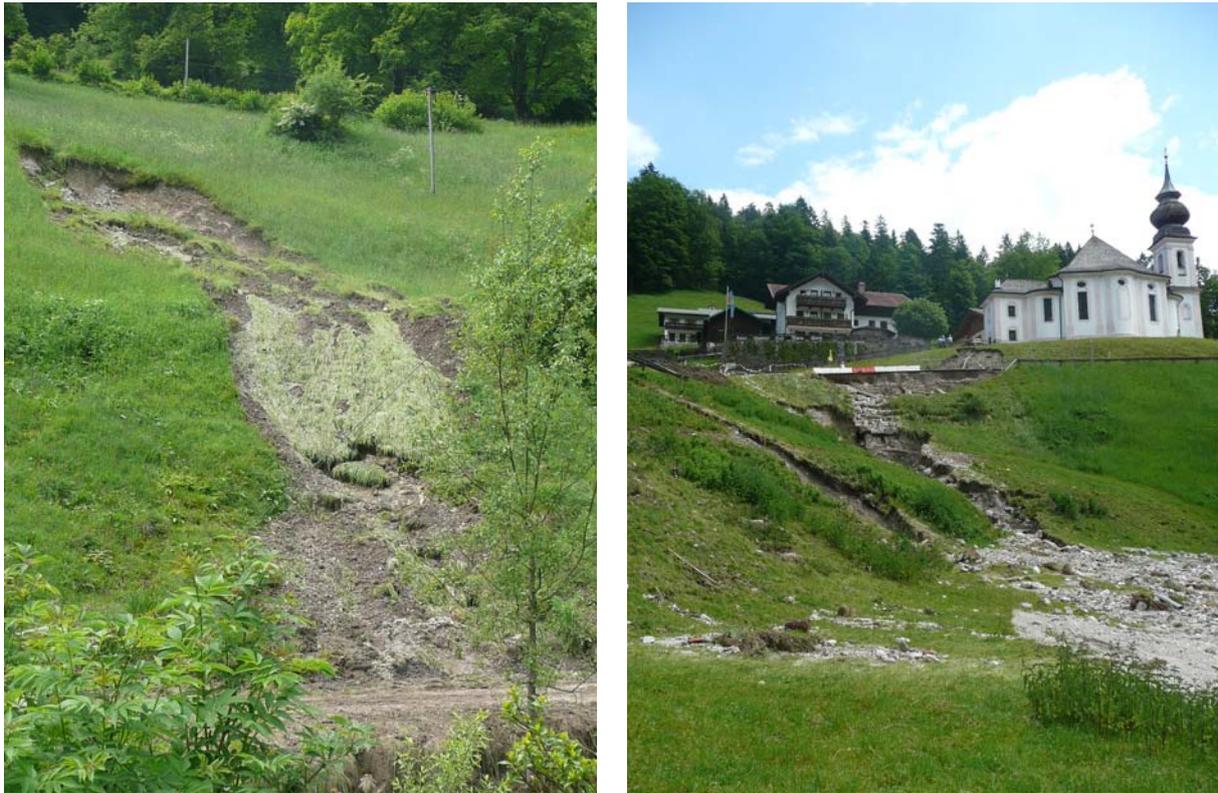
Abb. 5-2: Beispiel von Massenbewegungen im Wildbacheinzugsgebiet Gerner Bach; Landkreis Berchtesgadener Land, Markt Berchtesgaden.

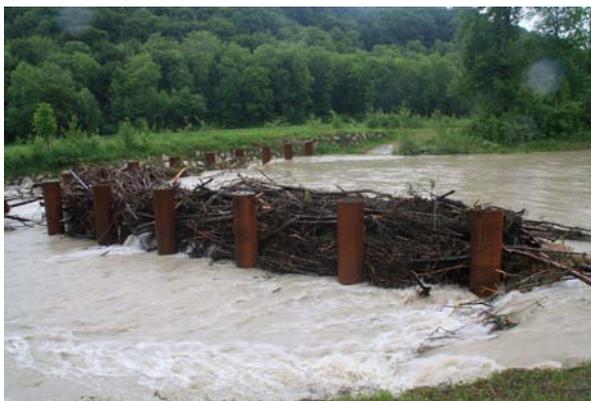
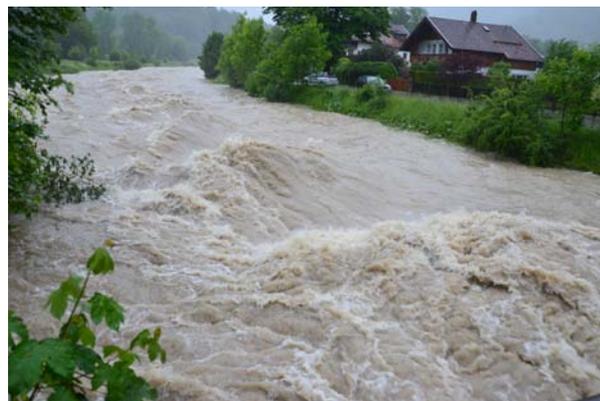
Abb. 5-3: Erfolgreiche Schutzmaßnahmen an Wildbächen beim Hochwasser Juni 2013: links: Schwemmholzrechen an der Leitzach; rechts: Prien in der Gemeinde Aschau.

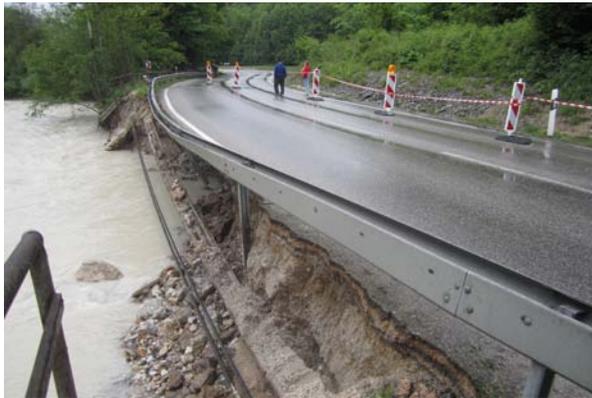
Abb. 5-4: Uferschaden an der B 305

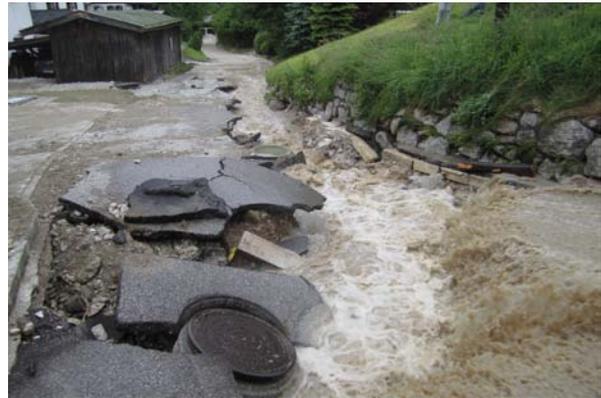
Abb. 5-5: verlegte Verrohrung am Bergbach

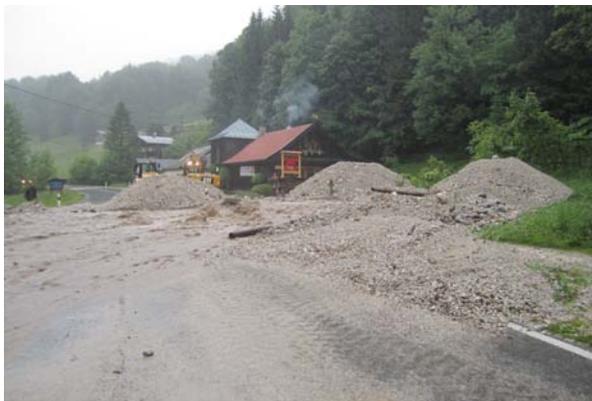
Abb. 5-6: Vermurung B 305

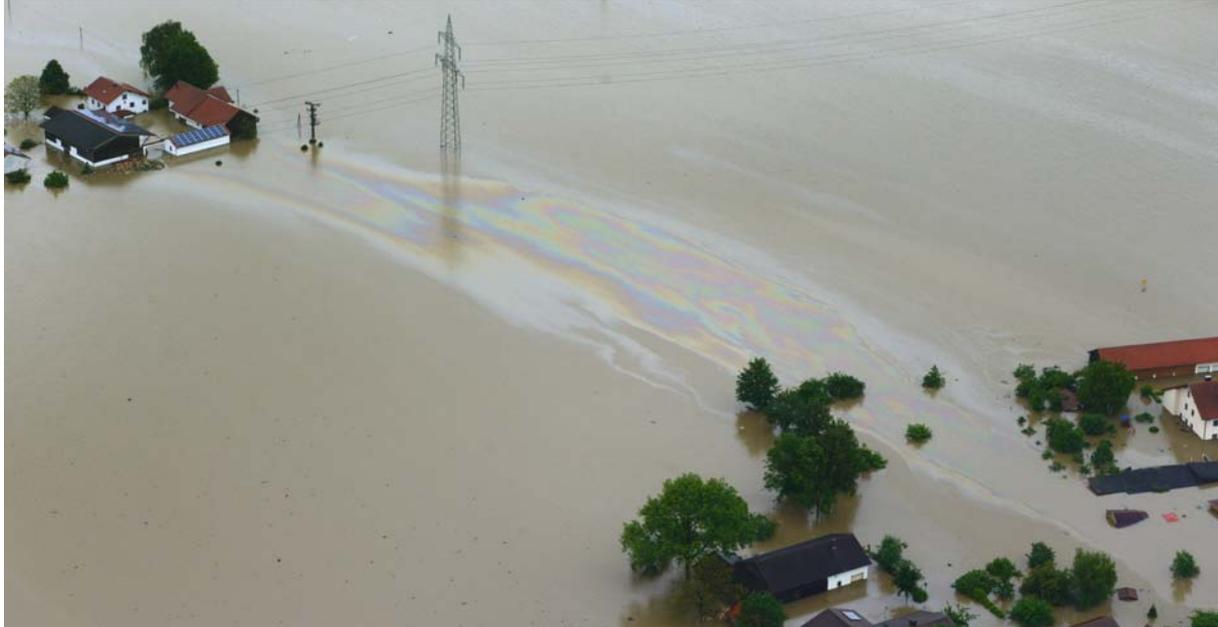
Abb. 7-1: Durch das Hochwasser verursachter Ölschaden

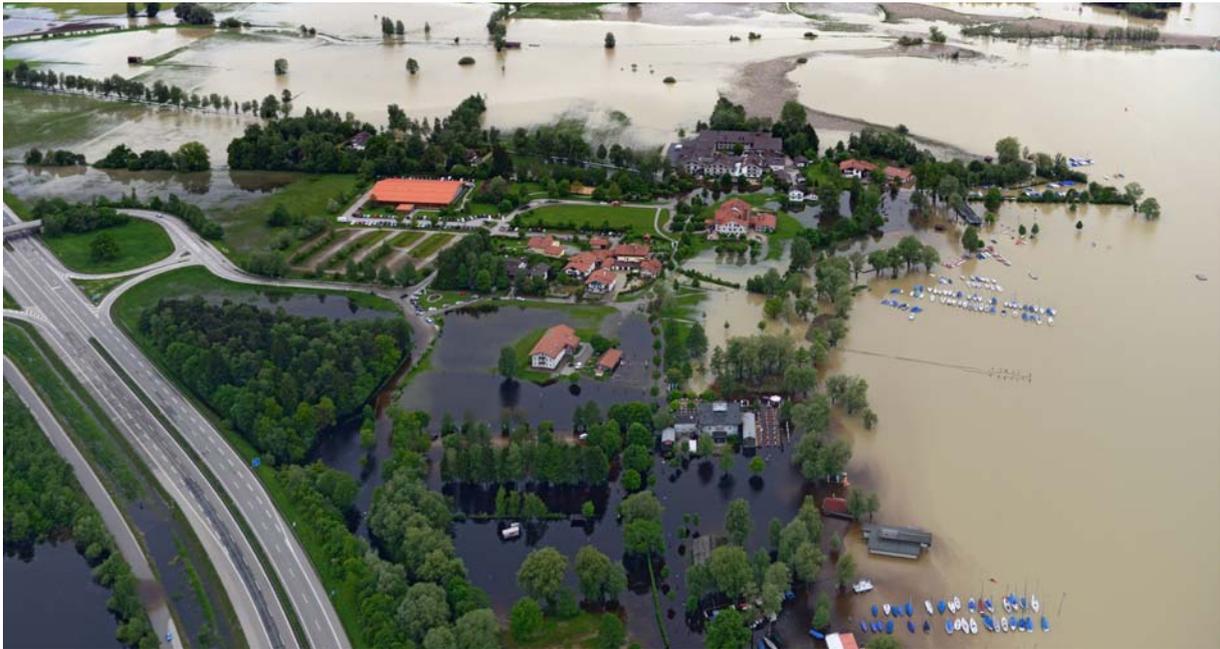
Abb. 7-2: Stoff- und Sedimenteinträge in den Chiemsee bei Felden
