Sturzfluten- und Hochwasserereignisse Mai/Juni 2016

Wasserwirtschaftlicher Bericht

Stand: Mai 2017

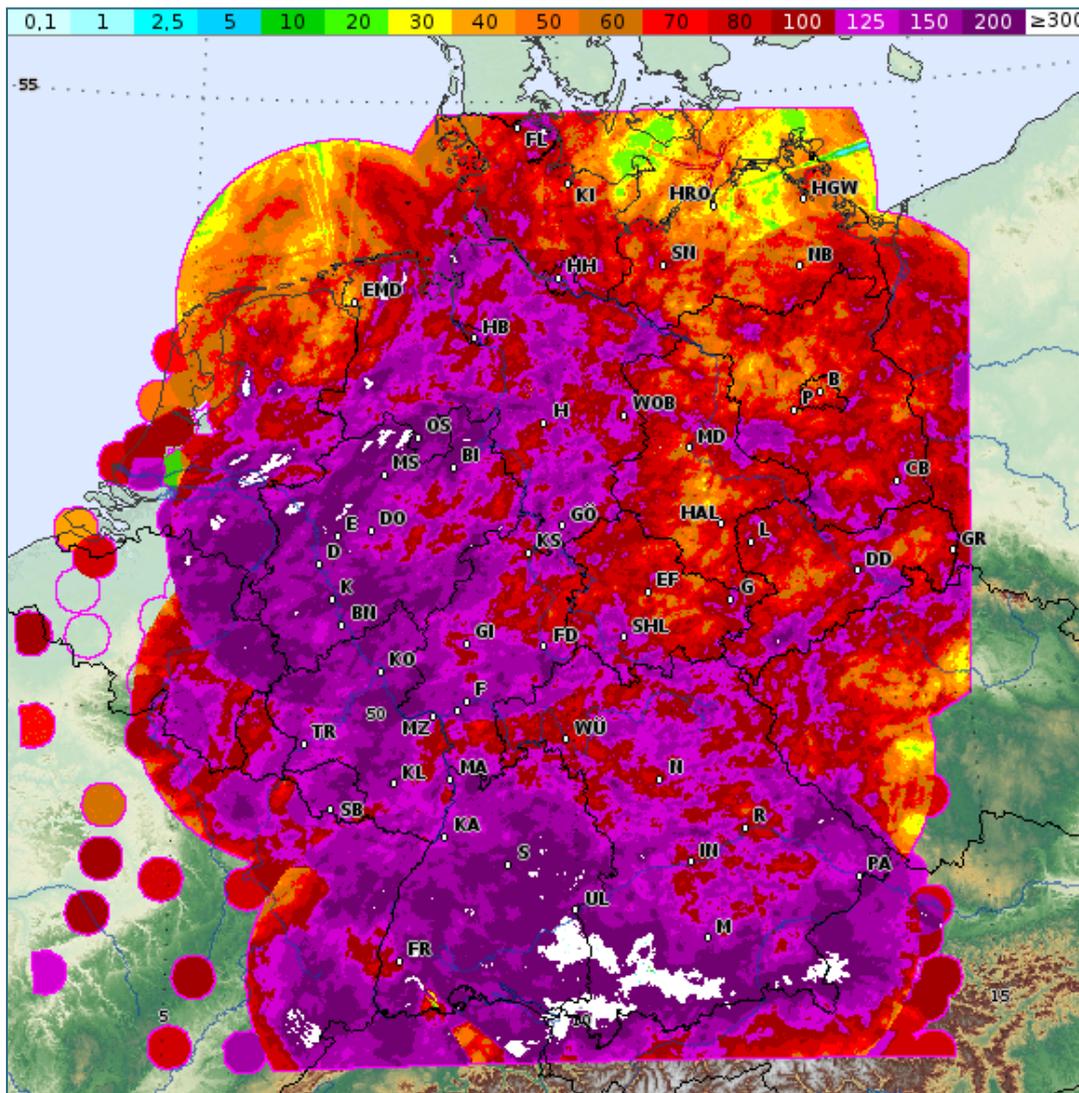
Abb. 1-2: Aufsummierte Radarniederschläge [mm] für den 30-Tage-Zeitraum vom 27. Mai bis 25. Juni 2016 (Radolanprodukt W4, © 2016 Deutscher Wetterdienst, Geographiedaten: © BKG)

Im Zeitraum 12. Mai bis 26. Juni 2016 traten immer wieder herausragende Niederschlagsereignisse auf, die in unterschiedlichen Zeit- und Raumskalen wirksam wurden und zum Teil massive Schäden verursachten. Das Spektrum reichte von lokalen, kurzzeitigen Starkregenfällen (Minuten- bis Stundenbereich mit Auswirkungen auf einzelne Gemeindeteile) bis hin zu ergiebigem Dauerregen (14-stündig mit überregionalem Hochwasser). Besonders niederschlagsreich fiel dabei die vierwöchige Periode vom 27. Mai bis zum 26. Juni 2016 aus. In Schwaben und Oberbayern erreichten die Niederschlagssummen gebietsweise über 300 Millimeter. Dies zeigt die Radaranalyse des vierwöchigen Zeitraums (Abb. 1-2) und dies belegen auch die gemessenen Bodenniederschläge.

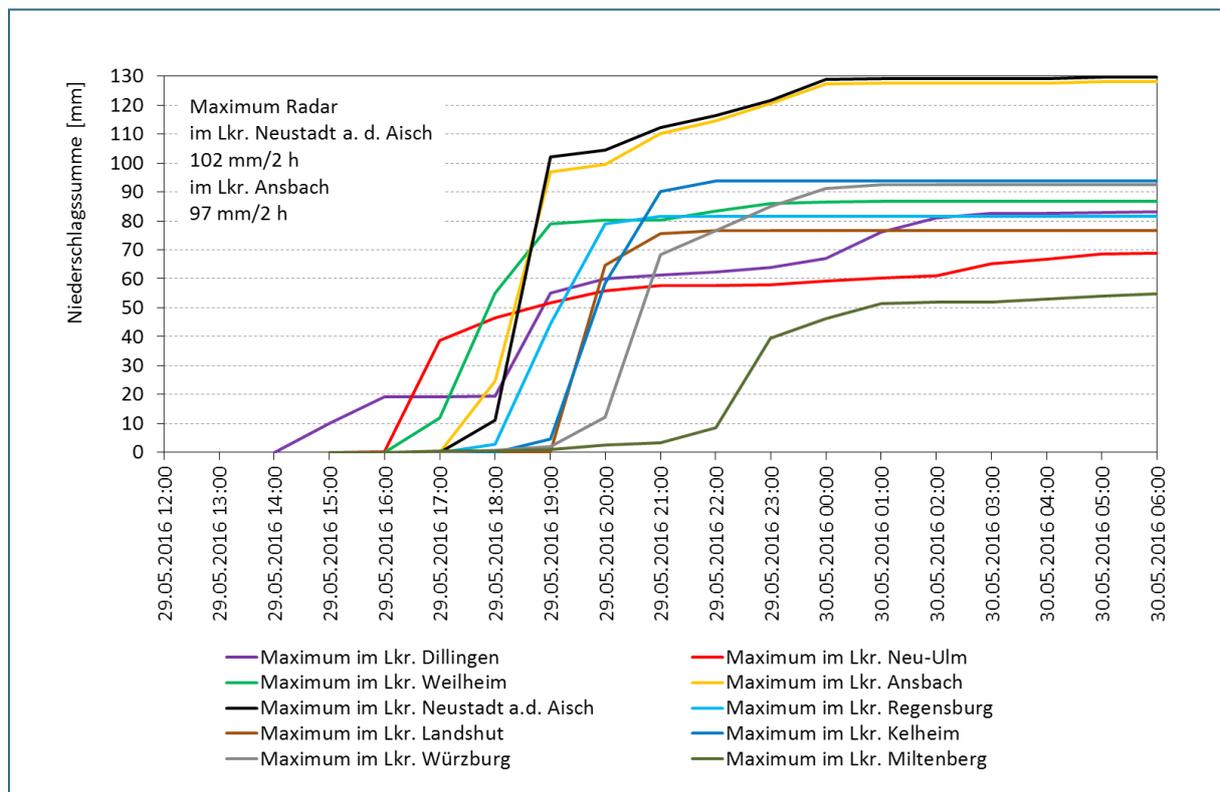
Abb. 1-13: Maximale Radar-Niederschlagssummenkurven aus dem Zeitraum 29. bis 30. Mai 2016 in den am stärksten betroffenen Landkreisen (Zeitangaben: MEZ)

Die Radarniederschlagssummenkurven der Abbildung 1-13 verdeutlichen sehr gut die Zugbahn des Niederschlagsgebietes am 29. Mai. Von 14:00 bis 16:00 Uhr MEZ (Mittleuropäische Zeit) regnete es zunächst in den westlichen Landesteilen des südlichen Donauvorlands, anschließend (ab circa 17:00 Uhr MEZ) gab es auch gewittrige Starkregenfälle im westlichen Mittelfranken und in Südostbayern. Anschließend verlagerte sich die Überregnung nach Nordbayern (siehe Wolkencluster Abb. 1-15) und um circa 22:00 Uhr MEZ lag der Schwerpunkt entlang der Linie Unterfranken bis Oberpfalz. Als Ergänzung sind Abbildung 1-14 die herausragenden Stationsmessungen aus diesem Zeitraum dargestellt, die allerdings in ihren Summenwerten die Radarspitzenwerte nicht erreichen (fehlende Messnetzdichte).

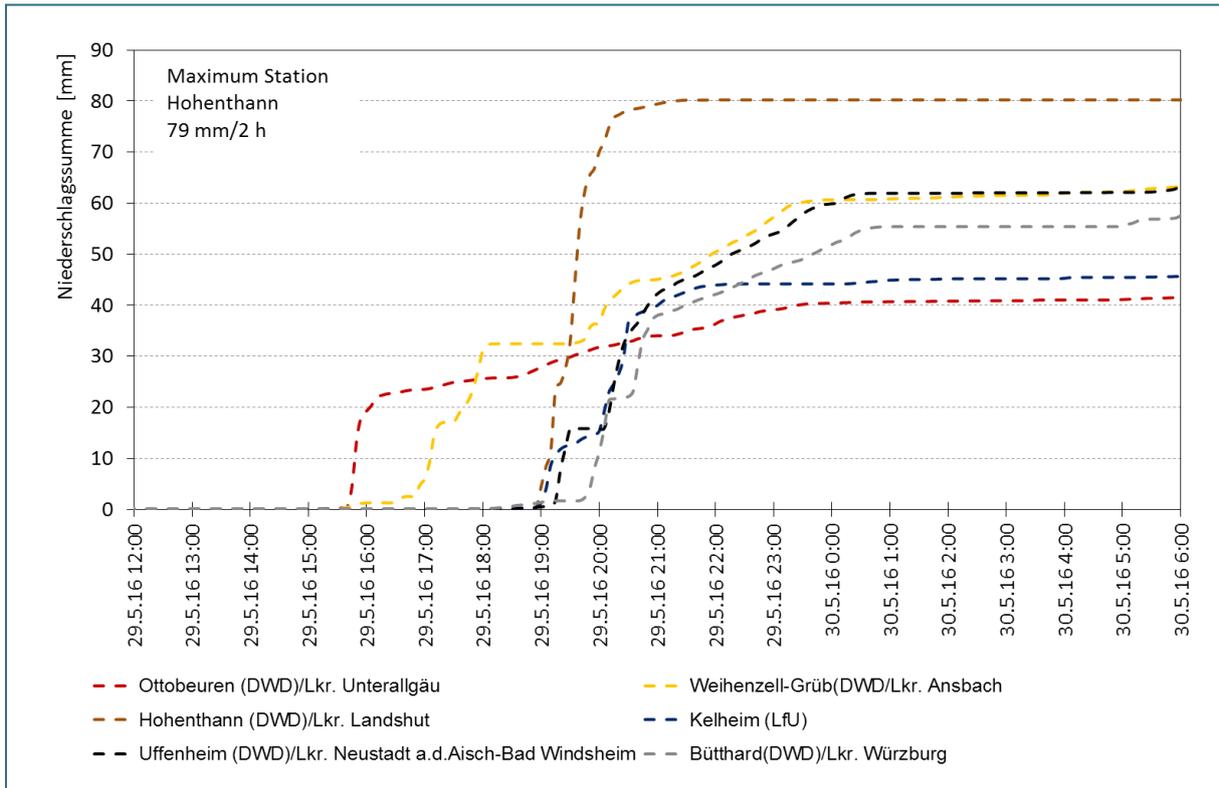
Abb. 1-14: Maximale Stations-Niederschlagssummenkurven aus dem Zeitraum 29. bis 30. Mai 2016 in den am stärksten betroffenen Landkreisen (Zeitangaben: MEZ)

Am Morgen des 30. Mai war das Niederschlagsgebiet nach Mitteldeutschland weitergezogen. Die größten Niederschlagsintensitäten traten im Zeitraum von zwei bis vier Stunden auf und erreichten sehr unterschiedliche Jährlichkeiten (von circa 10 bis deutlich seltener als 100 Jahren) in den Landkreisen Würzburg, Ansbach, Neustadt an der Aisch-Bad Windsheim, Regensburg, Landshut sowie Kelheim. Dies war in erster Linie davon abhängig, wie ortsstabil die gewittrigen Schauerzellen waren. Schadensereignisse wurden in folgenden Landkreisen verzeichnet (siehe Abb. 3-1): Miltenberg (Nr. 1, 2), Würzburg (Nr. 3, 4) Ansbach und Neustadt an der Aisch-Bad Windsheim (Nr. 13, 14), Donau-Ries (Nr. 20, 21, 22), Neu-Ulm (Nr. 23), Günzburg (Nr. 24, 25, 26), Dillingen (Nr. 27), Aichach-Friedberg (Nr. 30), Kelheim (Nr. 33, 34), Landshut (Nr. 35, 36), Dingolfing-Landau (Nr. 37), Deggendorf (Nr. 43) und Weilheim-Schongau (Nr. 54).

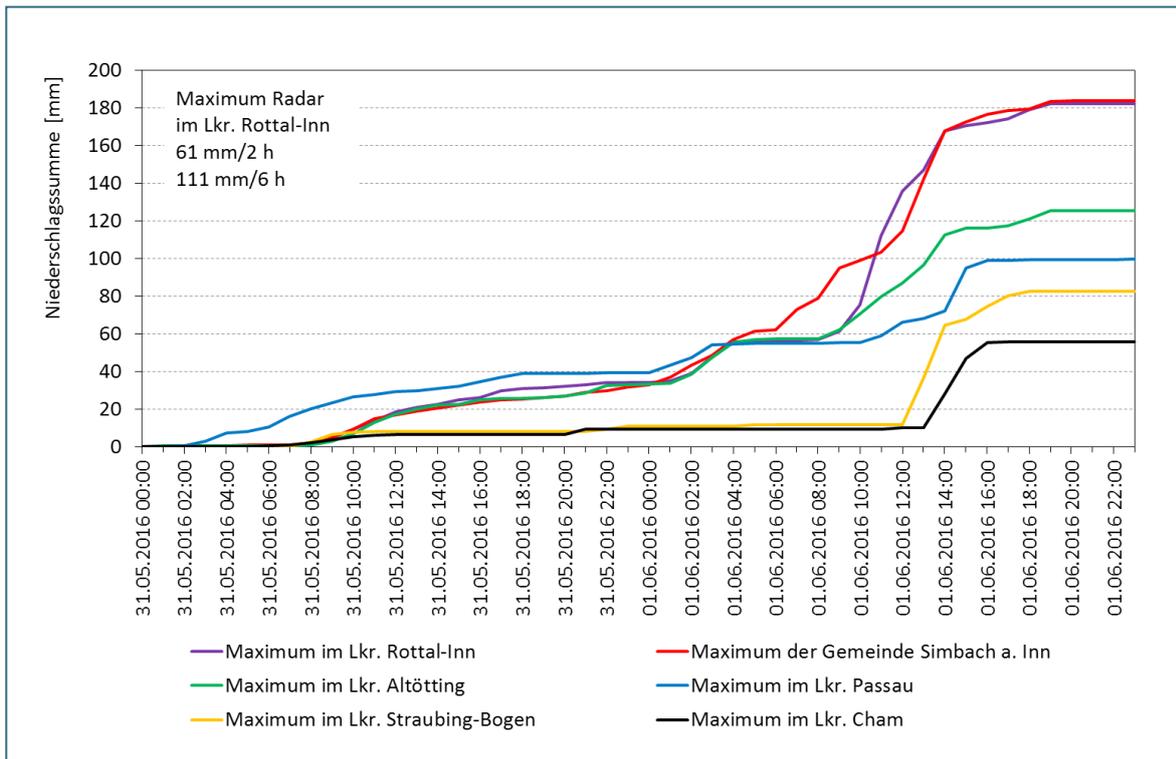
Abb. 1-17: Maximale Radar-Niederschlagssummenkurven aus dem Zeitraum 31. Mai bis 1. Juni 2016 in den am stärksten betroffenen Gebieten (Zeitangaben: MEZ)

Die Niederschlagsverlaufskurven der Abbildung 1-17 und Abbildung 1-18 zeigen die ab dem 31. Mai morgens anhaltenden Regenfälle, die sich im Raum Simbach am Inn bis zum 1. Juni vormittags auf circa 80 Millimeter aufsummiert und zu einer Vorsättigung der Böden geführt hatten. Die Niederschlagsintensitäten in den kurzen Dauerstufen (5 bis 60 Minuten) waren für den gesamten Zeitraum bis zum 2. Juni nicht so außergewöhnlich (Simbach am Inn: maximal 21 Millimeter in 30 Minuten). Aber in den Dauerstufen zwei bis sechs Stunden (Starkregenfälle am 1. Juni mittags) finden sich in den maximalen Radarzellen sehr hohe Intensitäten (111 Millimeter in sechs Stunden), die in der PEN LAWA 2010-Extrapolation den Jährlichkeiten von 500 bis 1.000 Jahren entsprechen. Eine große Zahl von Schadensereignissen trat am 1. Juni in den folgenden Landkreisen der Oberpfalz, Niederbayerns und Oberbayerns auf (siehe Abbildung 3-1): Landkreis Cham (Nr. 17), Straubing-Bogen (Nr. 40, 41), Passau (Nr. 46), Rottal-Inn (Nr. 48, 49, 50, 51) und Altötting (Nr. 52).

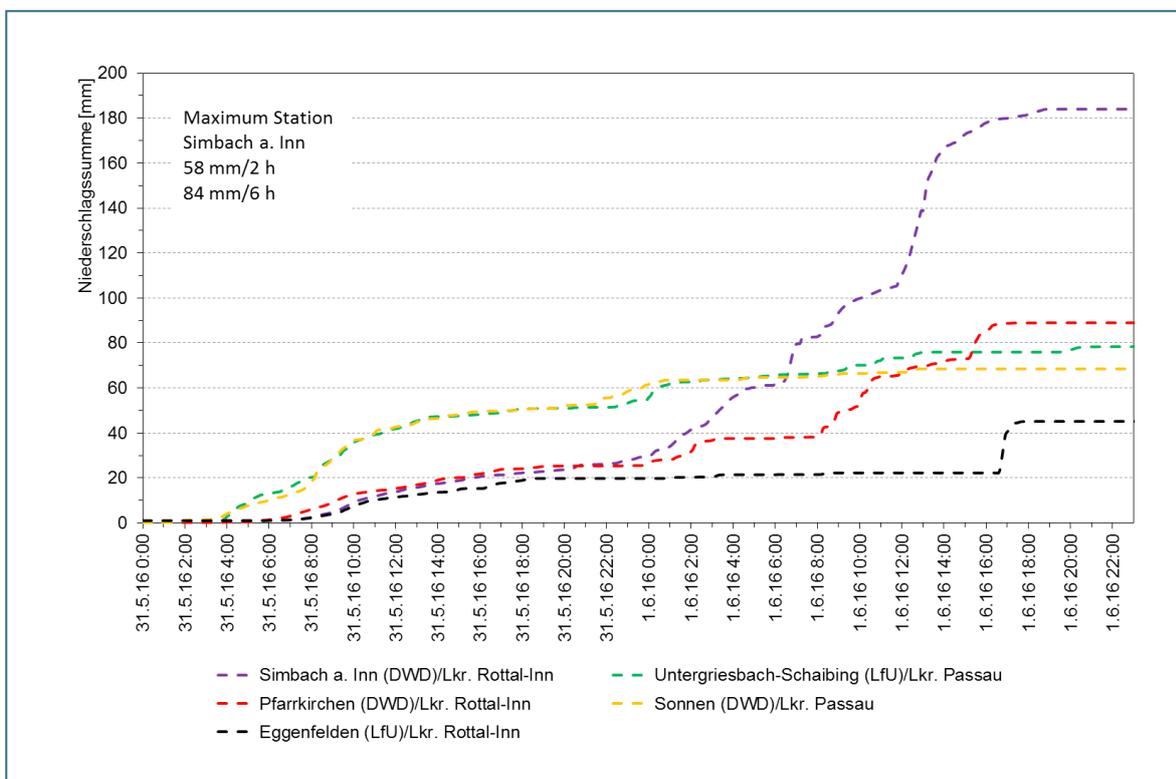
Abb. 1-18: Maximale Stations-Niederschlagssummenkurven aus dem Zeitraum 31. Mai bis 1. Juni 2016 (Zeitangaben: MEZ)

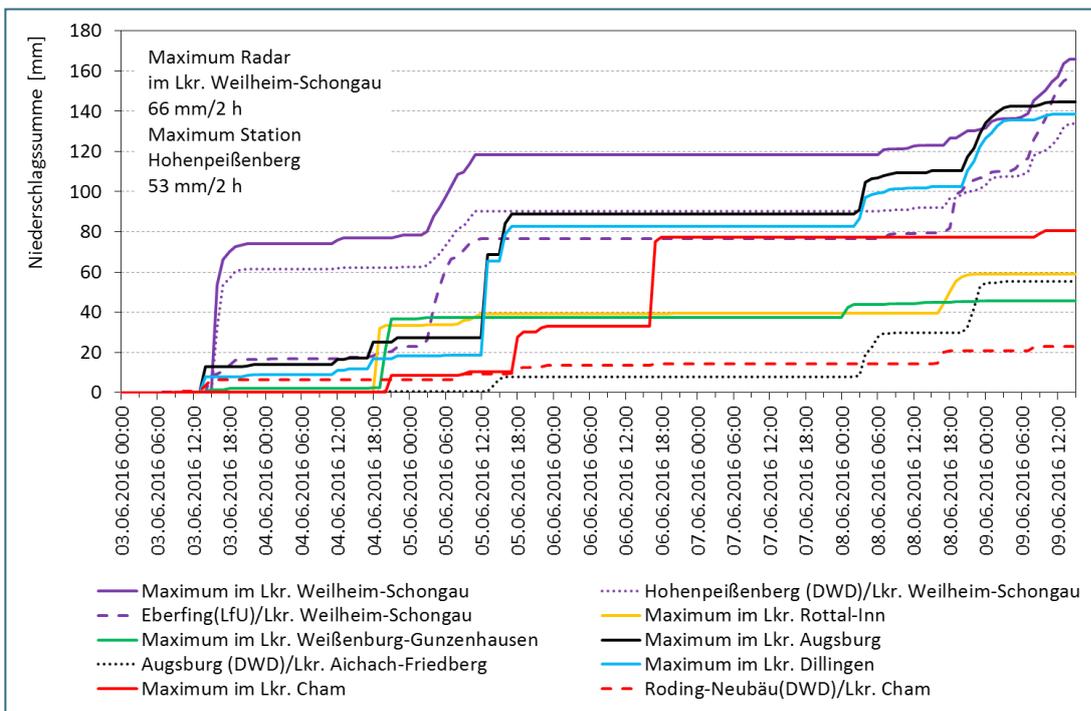
Abb. 1-22: Herausragende Niederschlagssummenkurven (Radar und Bodenstationen) aus dem Zeitraum 3. bis 8. Juni 2016 (Zeitangaben: MEZ)

Die nachfolgenden Niederschlagssummenkurven der Abbildung 1-22 belegen die kurzzeitigen Starkregenfälle, die in manchen Landkreisen, wie zum Beispiel im Landkreis Weilheim-Schongau, mehrfach, an aufeinanderfolgenden Tagen auftraten. Starke Niederschläge wurden zum Beispiel bei der DWD-Station Hohenpeißenberg registriert (53 Millimeter in zwei Stunden, Jährlichkeit circa 20 Jahre).

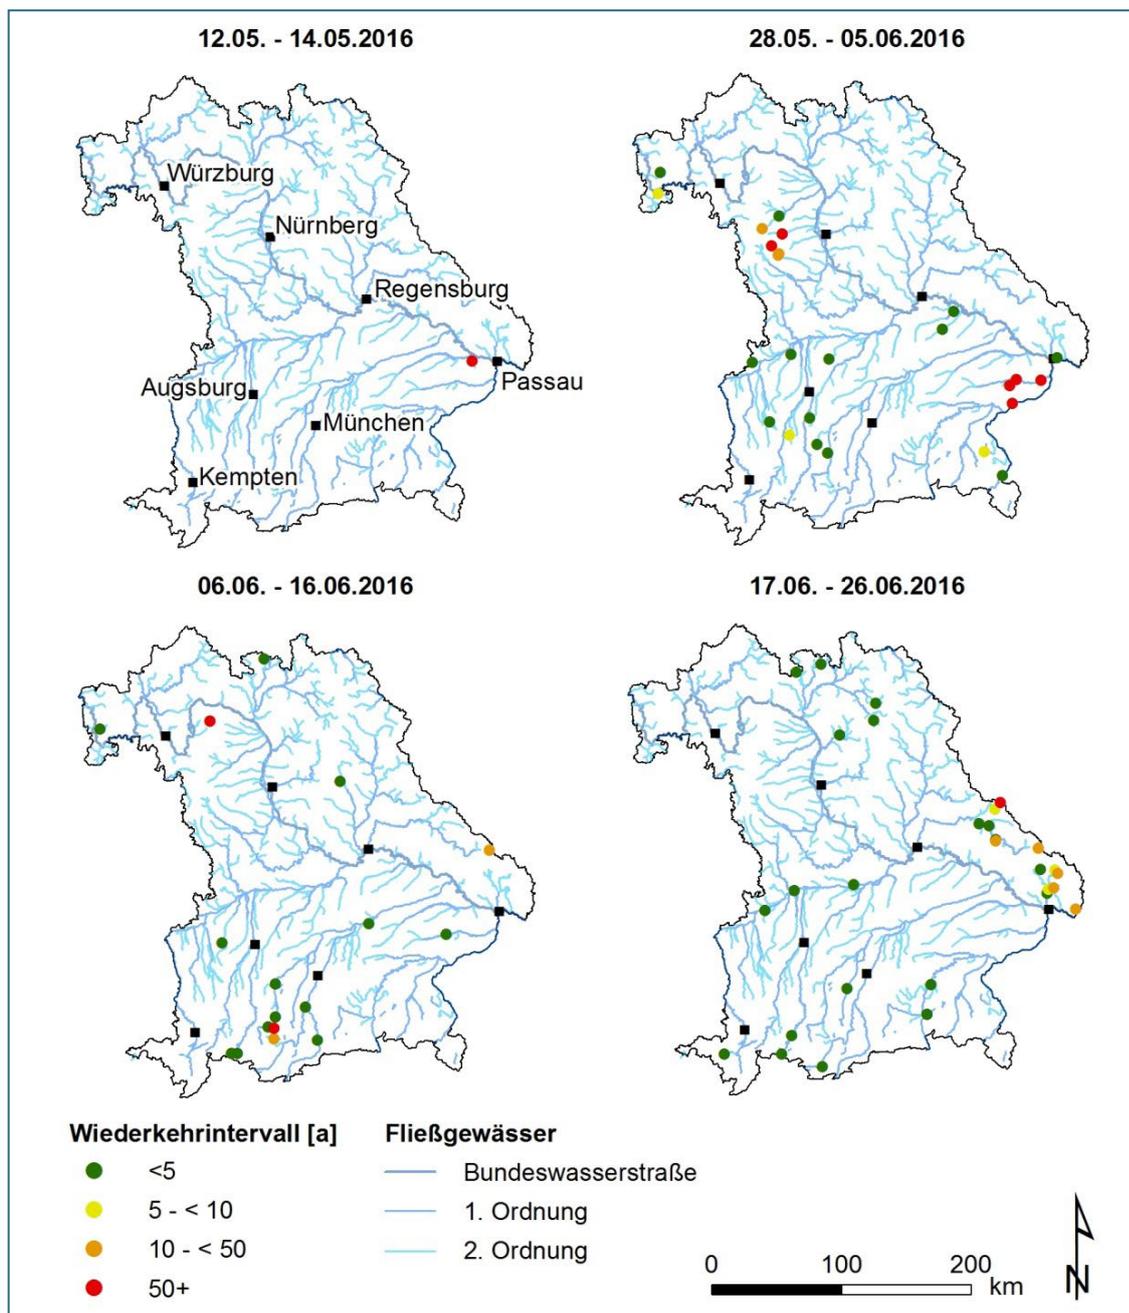
Abb. 2-1: Relation der von Hochwasser betroffenen Pegel und der markanten Wetterlagen im Mai und Juni 2016.

Die markanten Wetterlagen vom Mai und Juni 2016 beeinflussten maßgeblich die hydrologischen Verhältnisse in Bayern. Zunächst führte anhaltender Regen mit lokal begrenzten, wolkenbruchartigen Starkniederschlägen (12. Mai bis 14. Mai, Abb. 2-1) zu sturzflutartigen Überschwemmungen im Einzugsgebiet der Wolfach (Landkreis Passau). Die Niederschläge der darauf folgenden Großwetterlage „Tief Mitteleuropa“ (28. Mai bis 5. Juni 2016) ließ viele Pegel in Bayern ansteigen, sodass zahlreiche Hochwasser mit Wiederkehrintervallen unter fünf Jahren gemessen wurden. Innerhalb

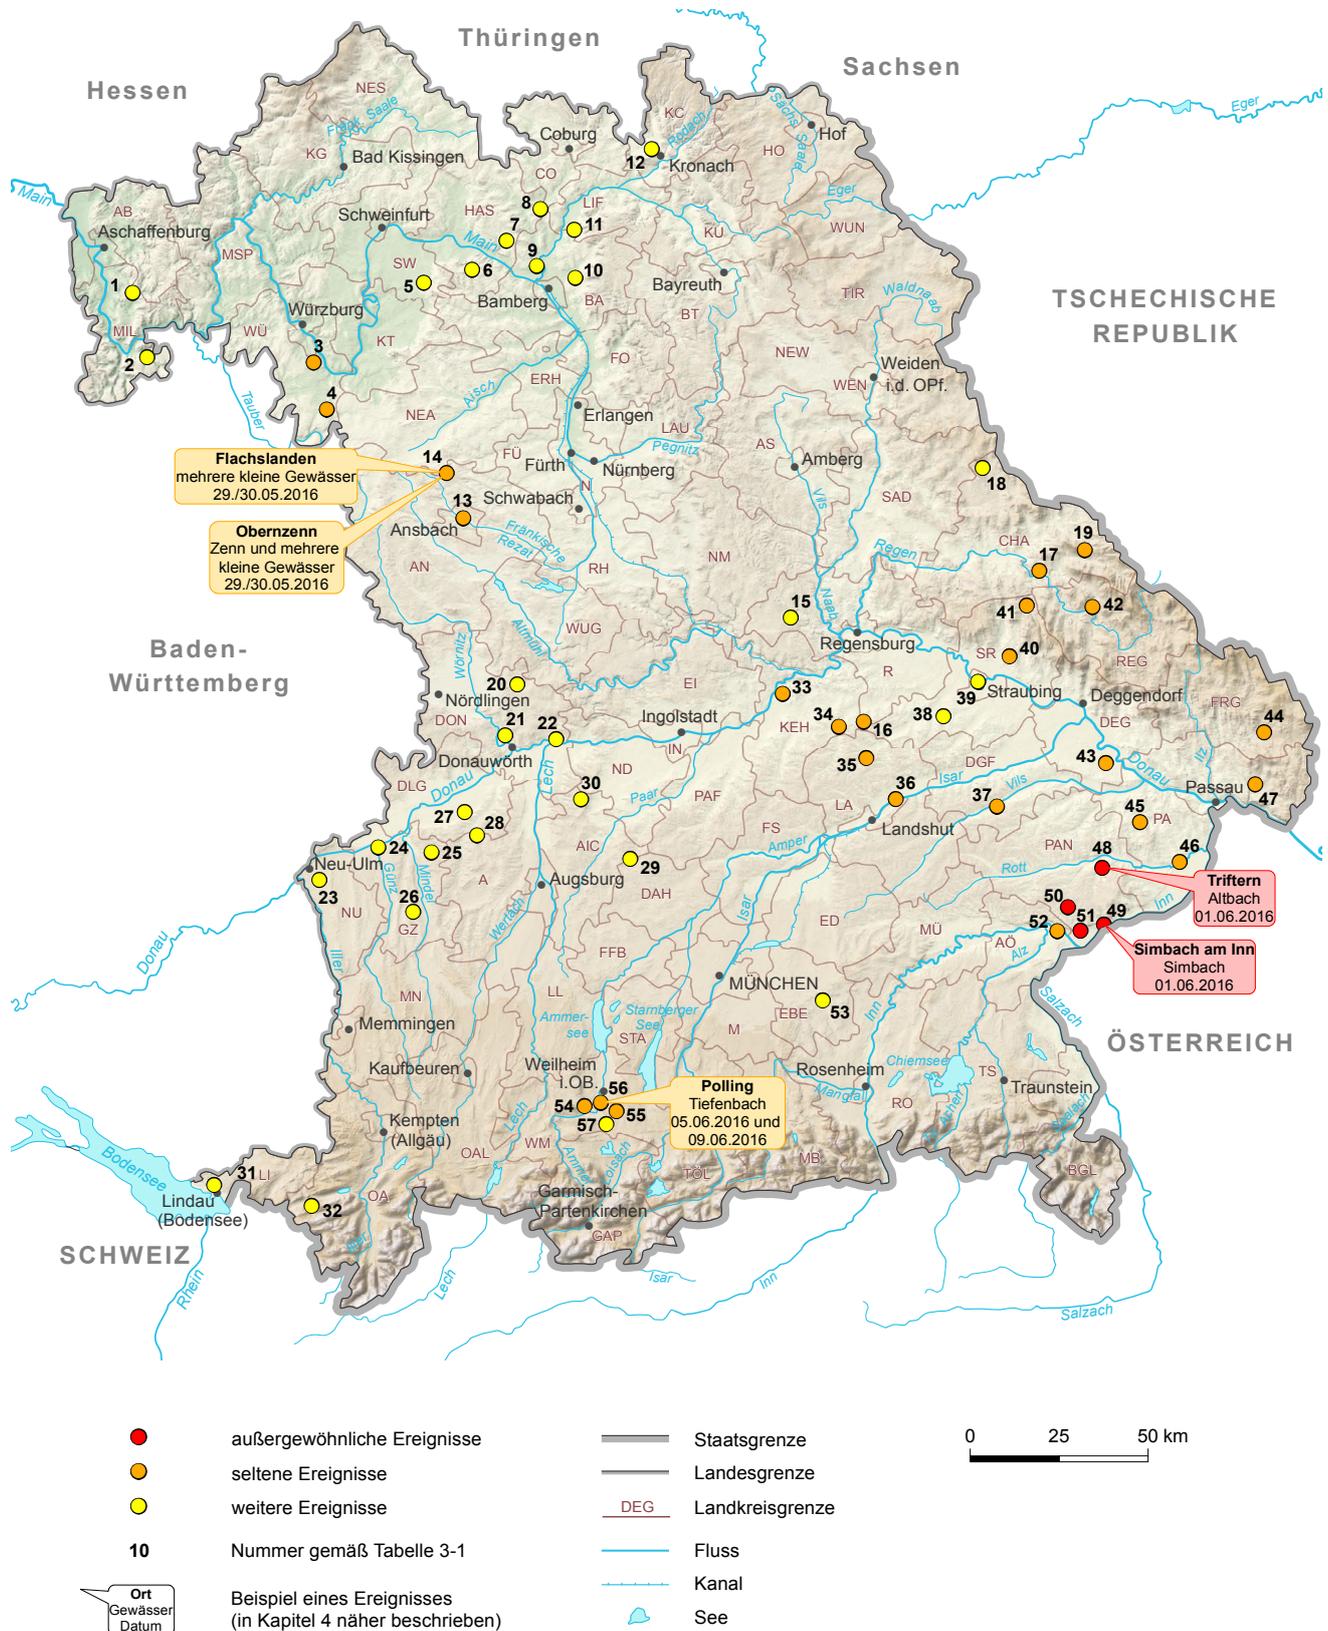
- Kategorie 1: außergewöhnliche Ereignisse (rot)
- Kategorie 2: seltene Ereignisse (orange)
- Kategorie 3: weitere Ereignisse (gelb)

Die Abgrenzung der Gebietskulisse der einzelnen Stufen erfolgte dabei in Abhängigkeit der Abflussintensität, der Regenintensität und anhand der Schwere und örtlichen Verteilung der konkret eingetretenen Schäden.

Abb. 3-1: Übersichtskarte der Ereignisse im Mai und Juni 2016 in Bayern

Abbildung 3-1 verdeutlicht die Schadensschwerpunkte in Bayern. Die einzelnen Ereignisse wurden in drei Kategorien eingeteilt:

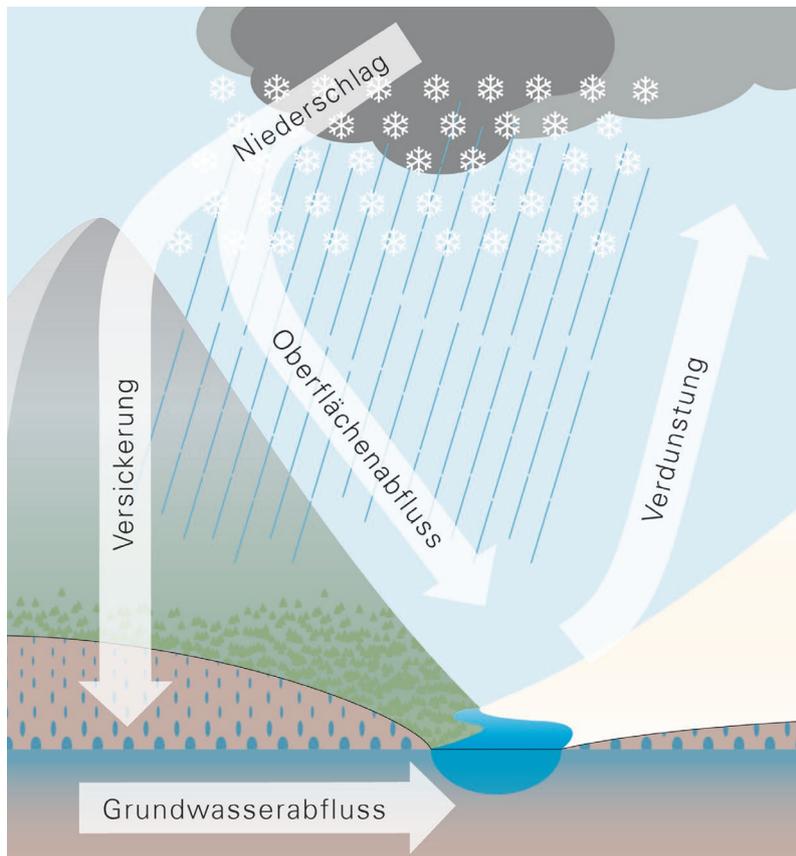
Abb. 3-2: Ein Teil des Niederschlags fließt an der Oberfläche ab, ein Teil versickert.

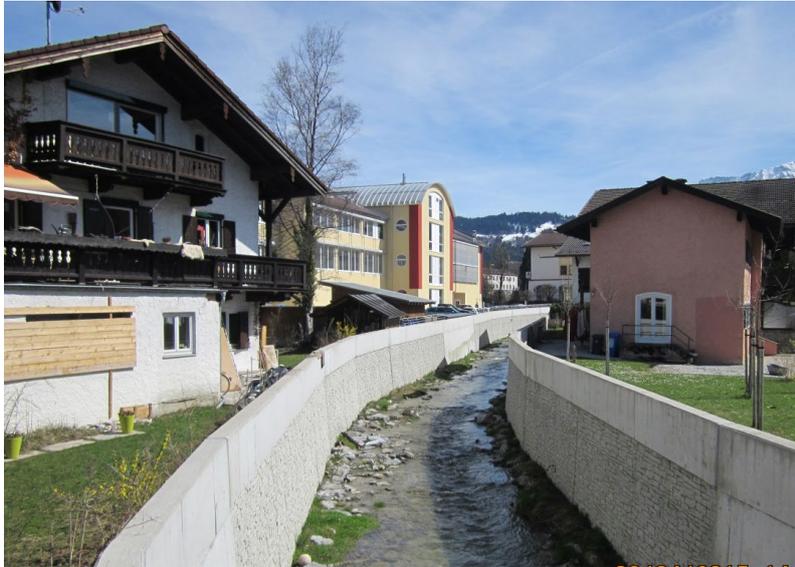
Abb. 3-3: Gerinne der Kanker in Garmisch-Partenkirchen. Die bis dicht an den Gewässerlauf heranreichende Bebauung, lässt nur noch ein schmales Betonschussgerinne zu. Im nicht auszuschließenden Überlastfall sind Schäden vorprogrammiert.

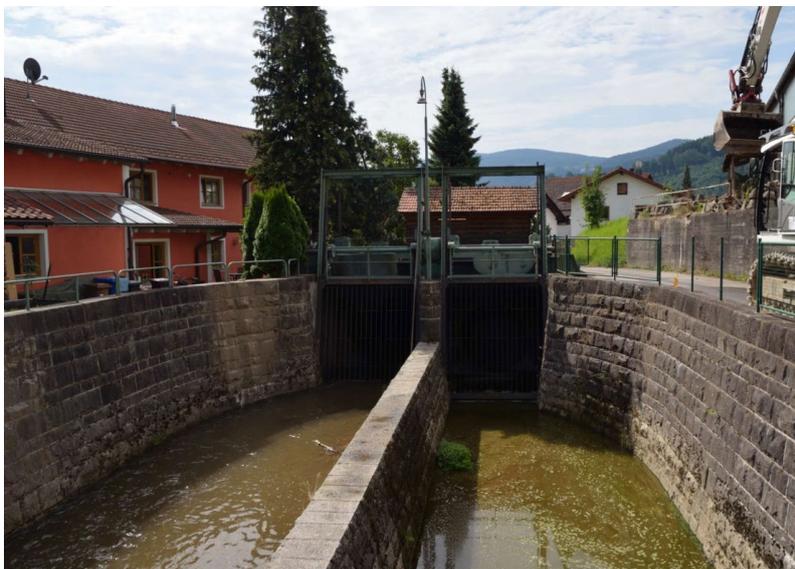
Abb. 3-4: Einlaufbereich in die Verrohrung des Eckerbachs in Oberzell. Bis zur Mündung in die Donau verläuft der Eckerbach auf einer Länge von circa 400 Metern in einer Verrohrung durch den Ortsbereich.

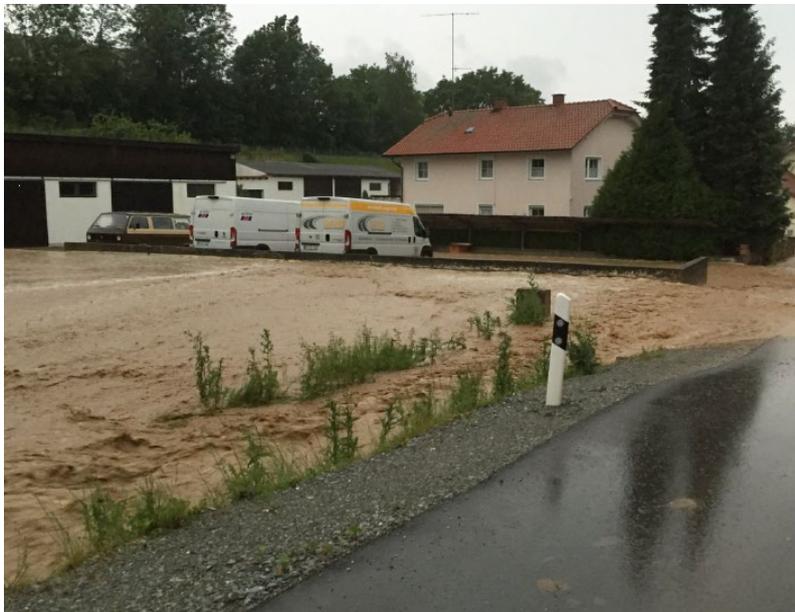
Abb. 3-5: Wild abfließendes Wasser strömt in den Ort Hainsbach, Landkreis Straubing.

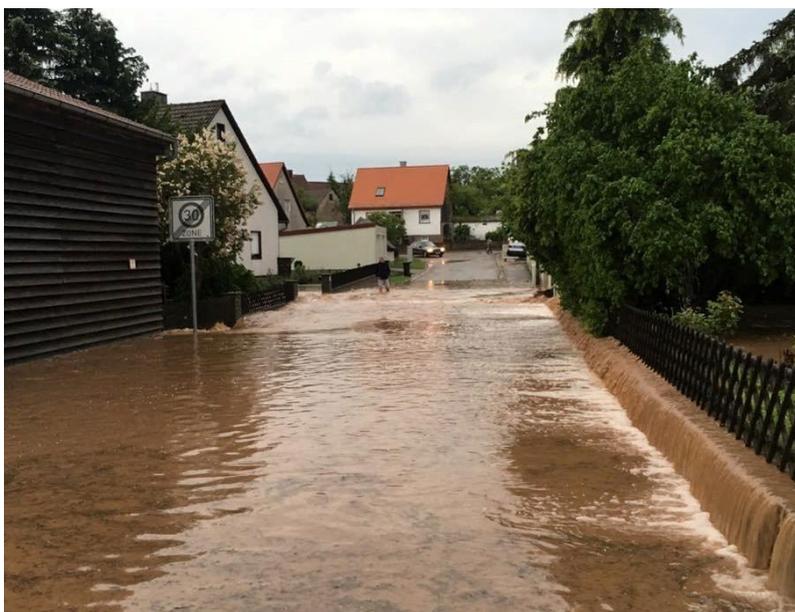
Abb. 3-6: Wild abfließendes Wasser überströmt die Schulstraße im Ortsbereich von Flachlanden, Landkreis Ansbach.

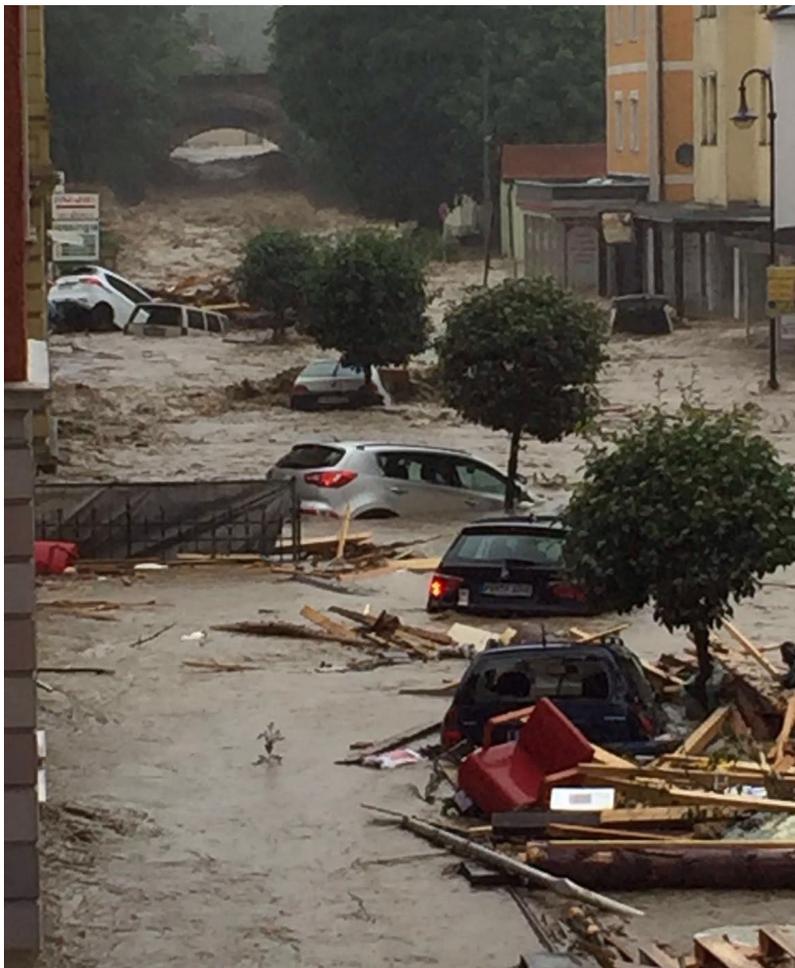
Wild abfließendes Wasser und Überschwemmungen durch Flüsse oder Bäche treten auch in Kombination auf. Die Abgrenzung der Prozesse ist oftmals nicht leicht. Das Wasser, das am 1. Juni über die Innstraße in Simbach am Inn abfloss (Abb. 3-7), stammte zum großen Teil aus dem Simbach. Dieser konnte die enormen Wassermengen nicht bewältigen. Der Oberflächenabfluss verschärfte die Situation zusätzlich.

Abb. 3-7: Der Simbach hat sich am 1. Juni 2016 einen neuen Weg über die Innstraße in Simbach am Inn gesucht.

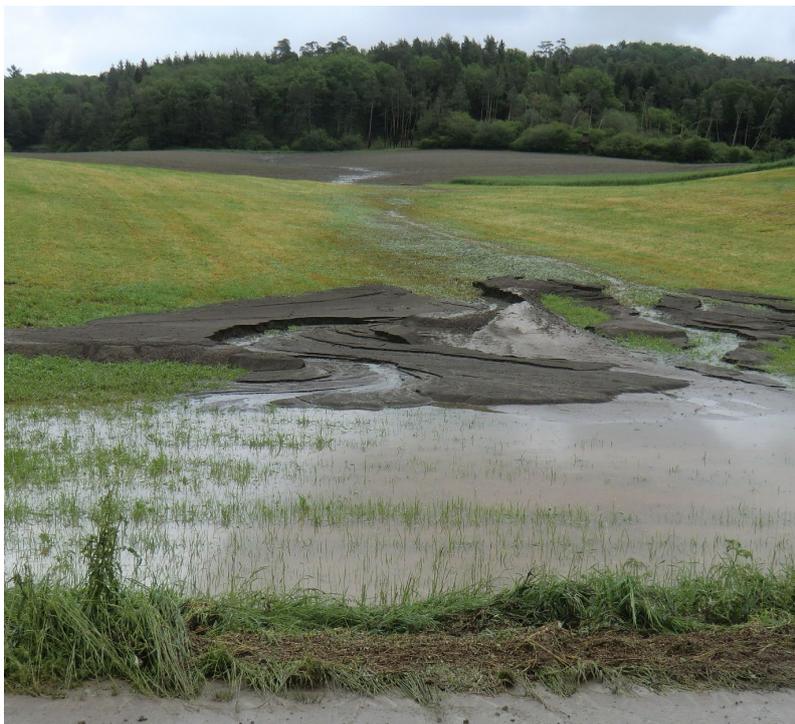
Böden, die nicht durch eine geschlossene Vegetation geschützt sind, werden durch den Oberflächenabfluss leicht erodiert. Speziell handelt es sich dabei um landwirtschaftliche Ackerflächen (zum Beispiel Mais). Das wild abfließende Wasser schwemmt die feinen Bodenpartikel ab (Abb. 3-8 und Abb. 3-9). Diese können so unter Umständen in ein nahe gelegenes Fließgewässer eingetragen werden.

Abb. 3-8 (links):
Erosion feiner Bodenpartikel im Bereich Oberdachstetten, Landkreis Ansbach;

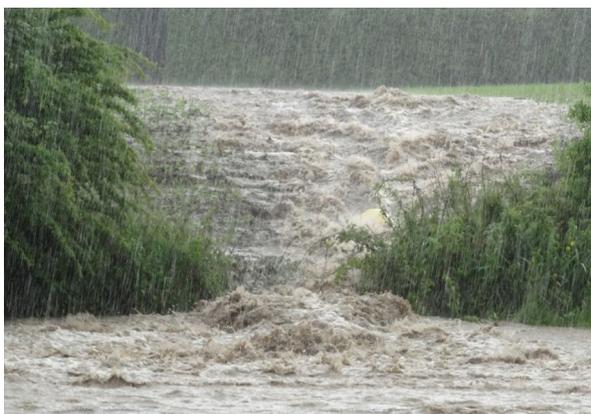
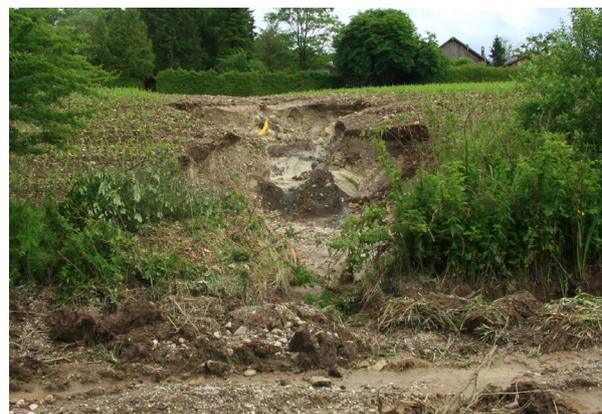
Abb. 3-9:
links unten: Hungerbach bei Huglfing (Landkreis Weilheim-Schongau) – wild abfließendes Wasser über den Maisacker (Erosionsrinne) oberstrom des Fischteiches Auwiese – 9. Juni 2016;
rechts unten: 12. Juni 2016

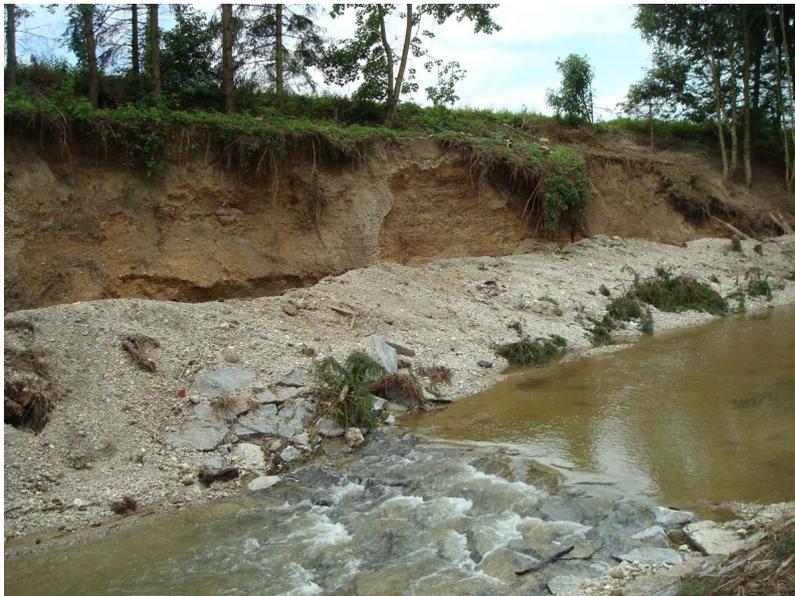
Abb. 3-10: Ufererosion am Tanner Bach, Landkreis Rottal-Inn

Der Feststoffeintrag kann auch im Gewässer selbst durch Ufererosion noch erhöht werden. Mit steigendem Abfluss und bei hohen Fließgeschwindigkeiten können Uferböschungen durch die Energie des Wassers abgetragen werden (Abb. 3-10). Besonders anfällig sind hier die Prallufer der Gewässer (Außenkurven bei einem mäandrierenden Gewässerlauf). Entscheidend ist aber immer, ob dem Wasser eine Angriffsfläche geboten wird. Oft reicht eine kleine vegetationsfreie Stelle aus, von der aus sich die Erosion rasch ausbreitet.

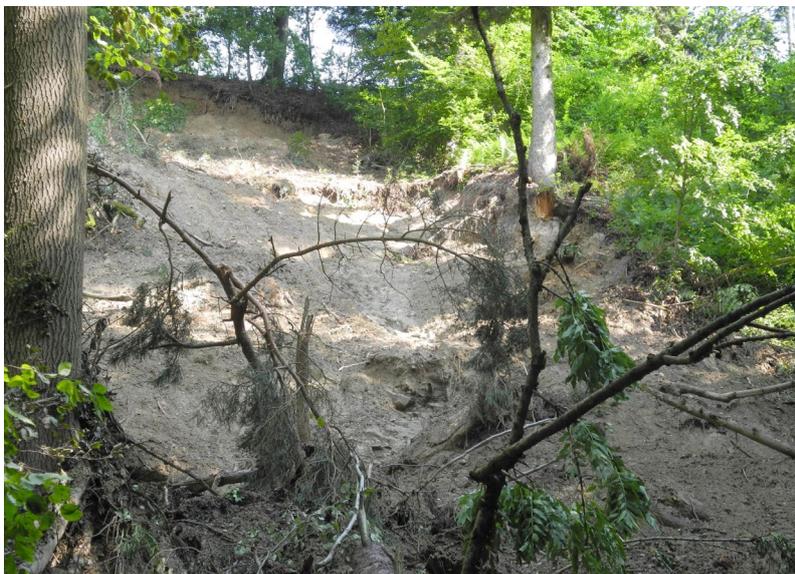
Große Mengen an Feststoffen gelangen über Rutschungen in die Gewässer (Abb. 3-11). Wesentlichen Einfluss auf die Stabilität eines Hanges haben der Aufbau des Untergrunds, die Hangneigung sowie das Wasser. Je feuchter der Boden wird, umso leichter lösen sich bei ungünstigen Verhältnissen Rutschkörper. Erreichen die Rutschkörper einen Gewässerlauf, wird das Material oft direkt vom Hochwasser im Bach oder Fluss weitertransportiert. Wenn sich die Erdmassen ablagern, können sie zu einem Aufstau im Bach führen. Bricht der entstandene „Staudamm“, kann im weiteren Verlauf eine Flutwelle ausgelöst werden.

Abb. 3-11: Rutschung im Einzugsgebiet des Simbachs

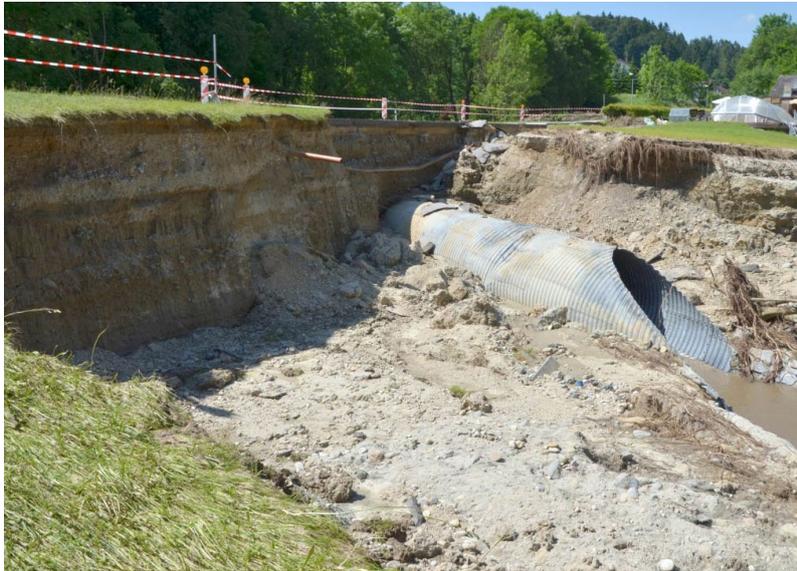
Am Beispiel Simbach war zu sehen, dass auch künstlich angelegte Erdbauwerke zum Feststoffherd werden können. Straßendämme sind generell nicht gegen ein Überströmen großer Wassermengen gesichert. Geschieht dies im Extremfall durch ungünstige Umstände dennoch, wird der Damm durch das darüber fließende Wasser auf der nicht eingestauten Seite zum Straßenkörper hin abgetragen (Abb. 3-12).

Abb. 3-12:
Erodierter Straßendamm in
Simbach am Inn

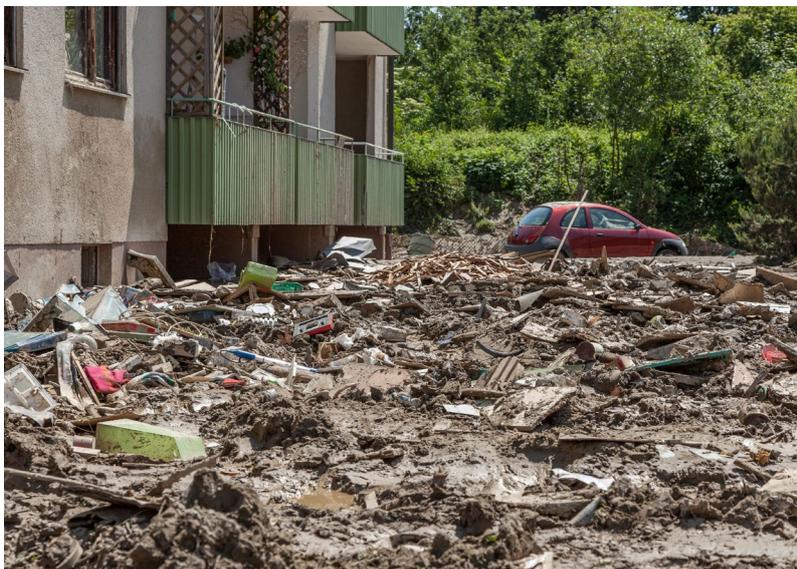
Abb. 3-13: Simbach am Inn:
Schlamm und Dreck bleiben
zurück, wenn das Wasser fort ist.

Die Sedimentfrachten haben unterschiedliche Auswirkungen bei einem Hochwasserereignis. Nach dem Rückgang der Überschwemmungen bleibt vielerorts der Feinanteil der Feststoffe als Schlamm zurück (Abb. 3-13). Dieser muss schnell beseitigt werden, bevor er sich durch das Austrocknen enorm verfestigt und dann nur noch schwer zu entfernen ist. Beispielsweise Einrichtungsgegenstände werden durch das verschmutzte Wasser unbrauchbar und müssen entsorgt werden.

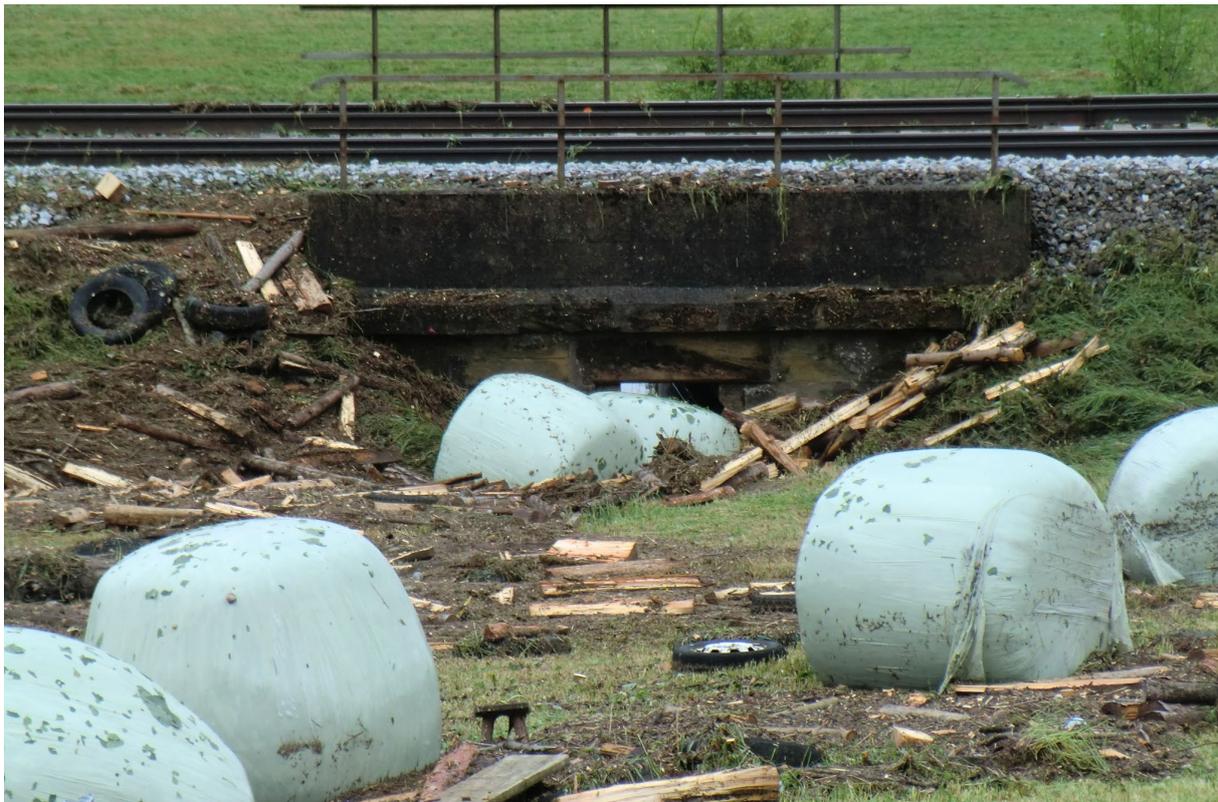
Abb. 3-14: Mit Silageballen und Brennholz verstopfter Durchlass unter der Bahnlinie zwischen Ansbach und Würzburg bei Oberdachstetten (Landkreis Ansbach).

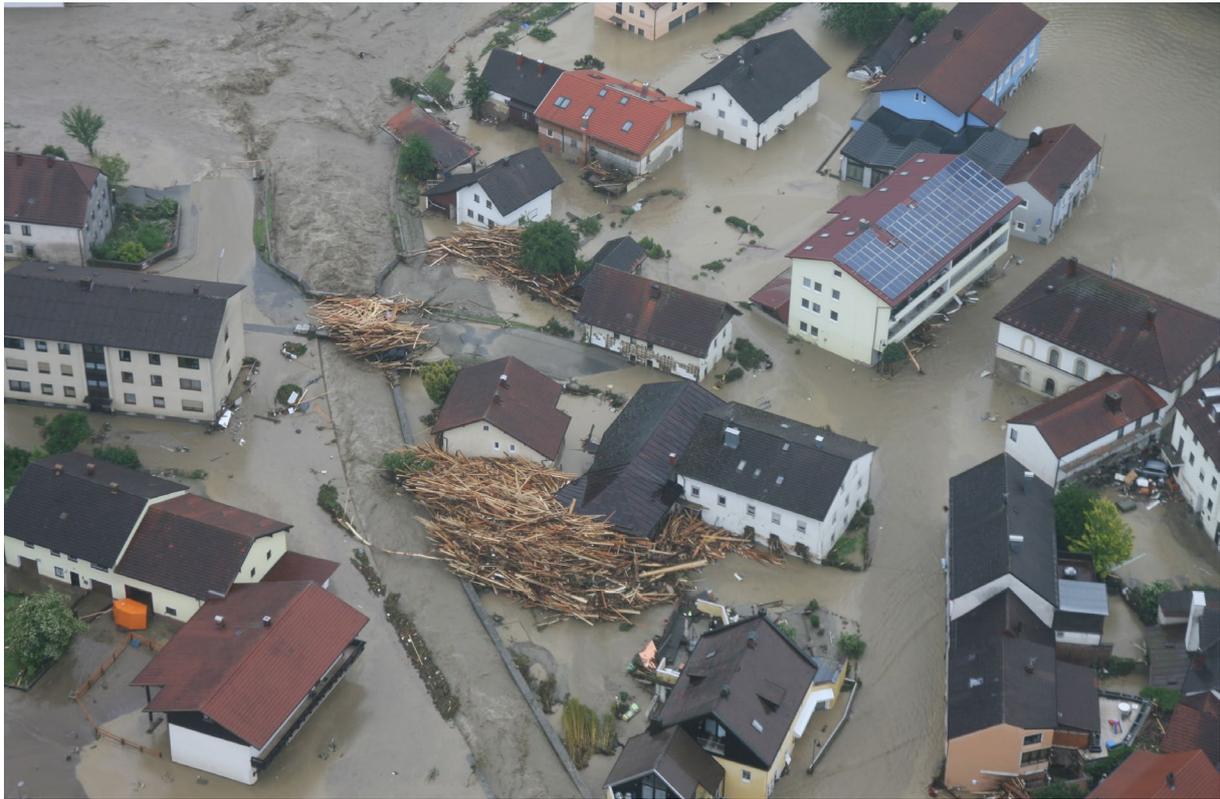
Abb. 3-15: Verklausungen im Stadtbereich von Simbach am Inn

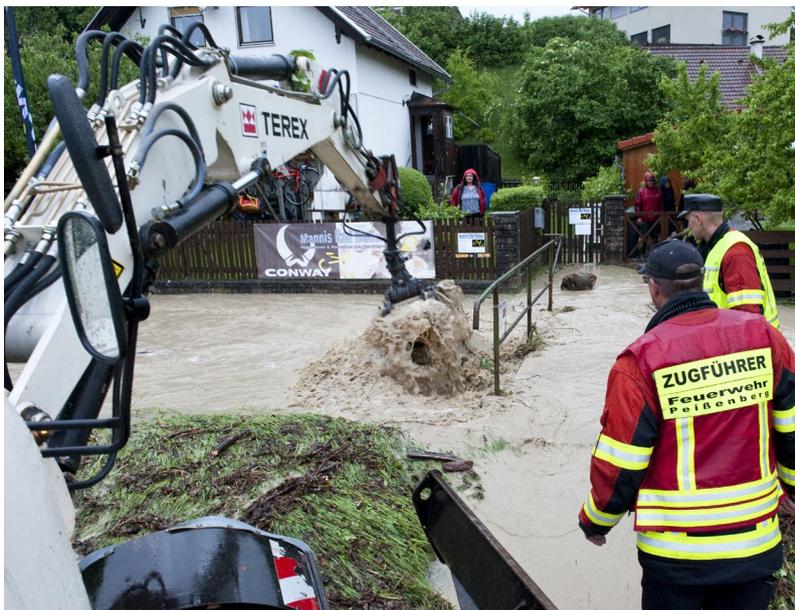
Abb. 3-16: Am Wörtersbach in Peißenberg versucht die Feuerwehr mit einem Bagger die Verklausung an einer Brücke während dem Ereignis am 29. Mai 2016 zu entfernen.

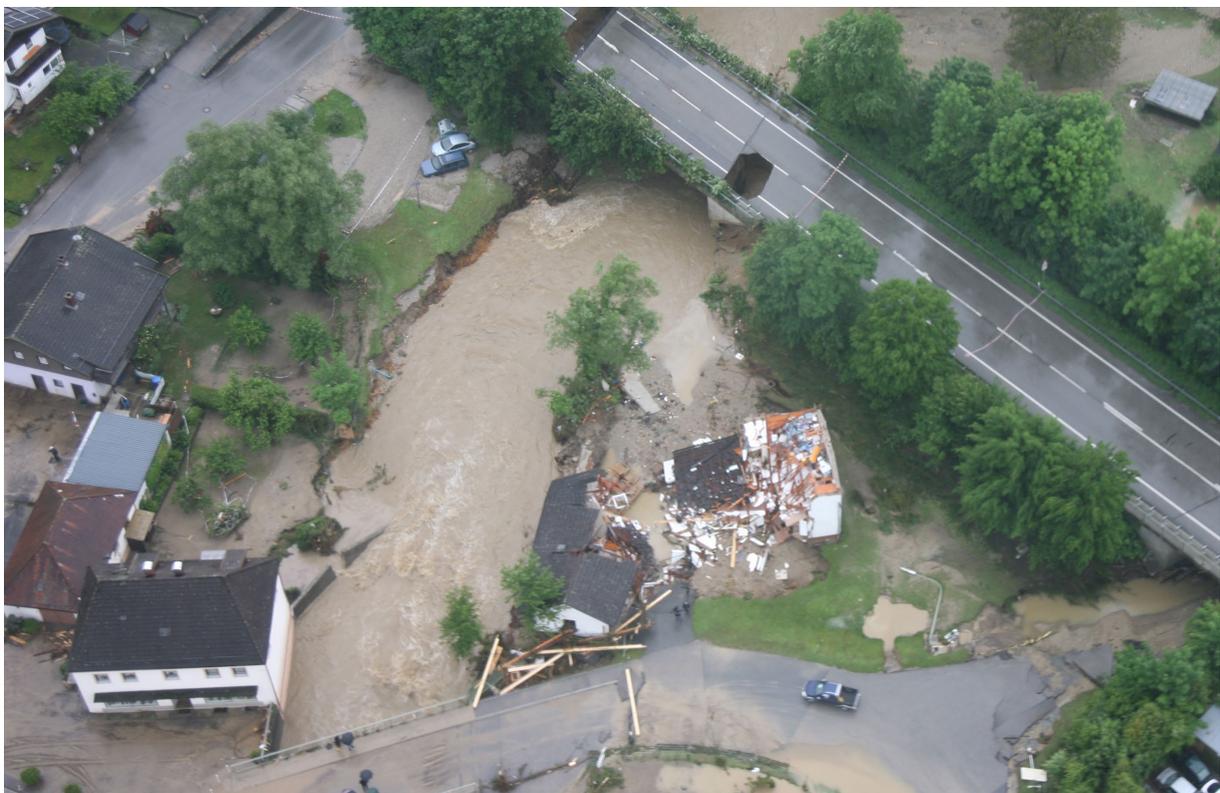
Abb. 3-17: Zerstörtes Haus in Julbach im Landkreis Rottal-Inn

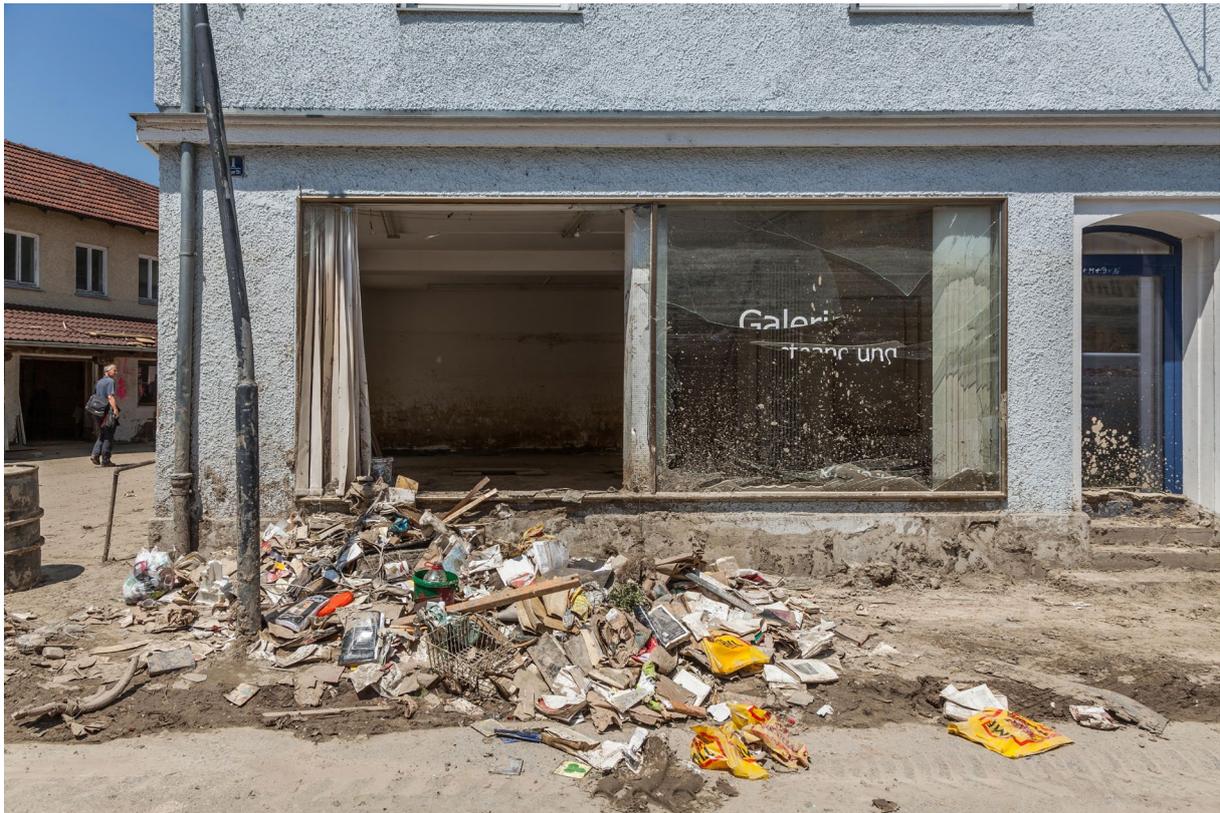
Abb. 3-18: Schäden an einem Ladengeschäft in Simbach am Inn
