Sturzfluten- und Hochwasserereignisse Mai/Juni 2016

Wasserwirtschaftlicher Bericht

Stand: Mai 2017

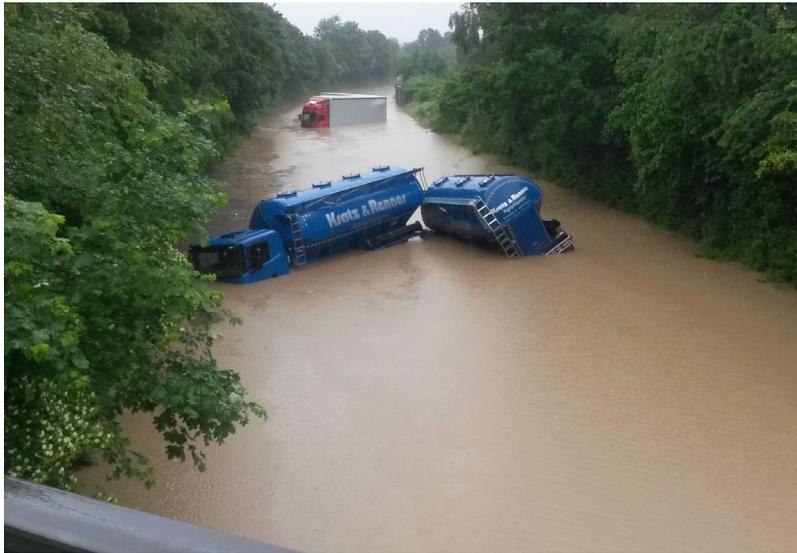
Abb. 3-19: Bei Simbach am Inn kamen die Wassermassen für die Verkehrsteilnehmer zu schnell.

Durch die rasch ansteigenden Wasserspiegel konnten sich Verkehrsteilnehmer zum Teil nicht mehr selbst in Sicherheit bringen (Abb. 3-19).

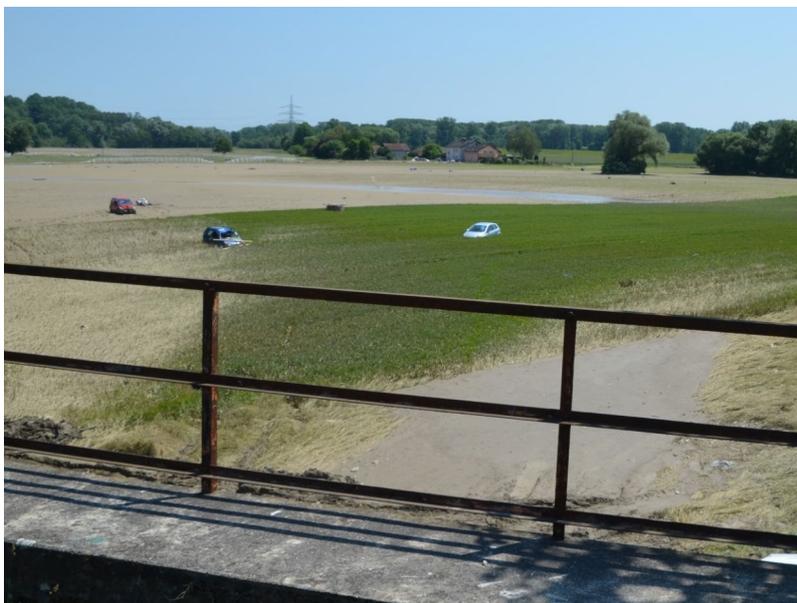
Abb. 3-20: Weggeschwemmte Autos in Simbach am Inn

In Simbach am Inn (Landkreis Rottal-Inn) wurden zahlreiche parkende Fahrzeuge von den Wassermassen mitgerissen und führten zu erheblichen Sachschäden für die Betroffenen (Abb. 3-20).

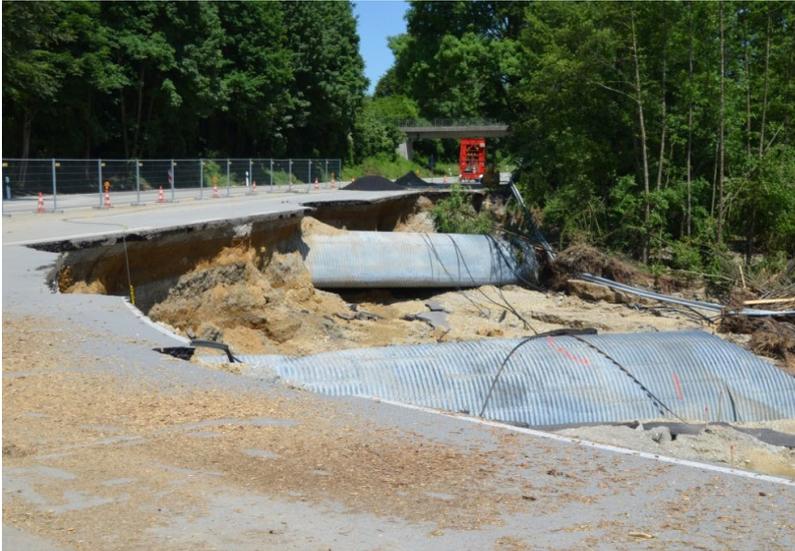
Im Bereich der Anschlussstelle B 12/St 2112 konnten die grundsätzlich ausreichend groß bemessenen Durchlässe die extremen Fluten des Simbachs nicht mehr aufnehmen. In der Folge hat der Simbach mit enormen Mengen an Treibgut die B 12 sintflutartig überströmt und größere Ausspülungen verursacht. Der südliche Fahrbahnrand und die Böschung wurden bis zu einer Tiefe von circa sechs Metern weggespült und die Wellstahldurchlässe des Simbachs und eines Radwegs frei gelegt (Abb. 3-21).

Abb. 3-21: Freigelegte Wellstahldurchlässe an der Anschlussstelle B 12/St 2112

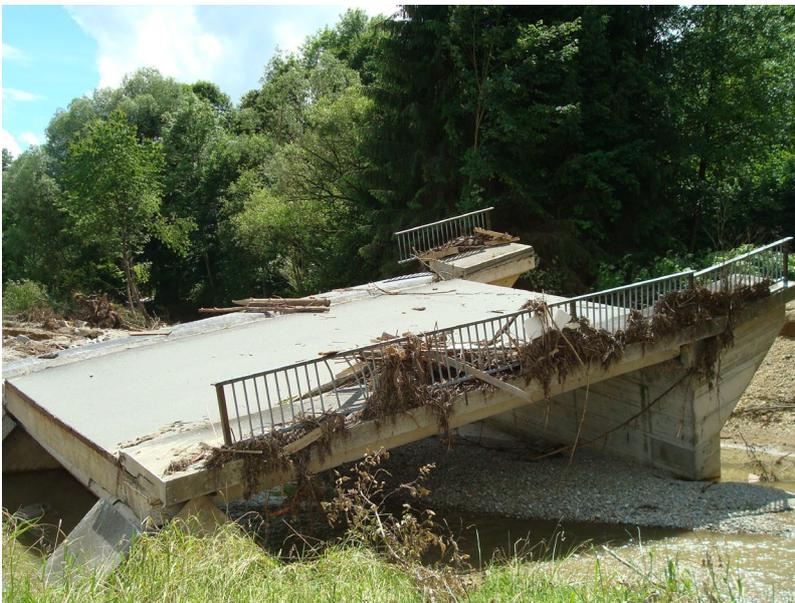
Abb. 3-22: Völlig zerstörtes Brückenbauwerk am Tanner Bach, Landkreis Rottal-Inn

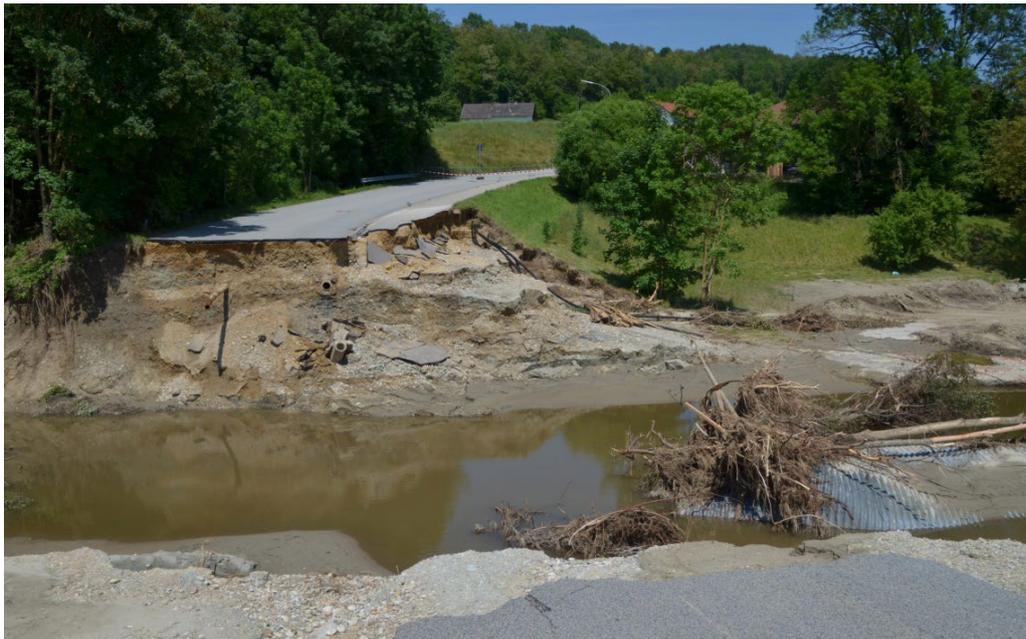
In dem besonders stark betroffenen Landkreis Rottal-Inn in Niederbayern war die Schadenshöhe an den wenigen großen Bundesfern- und Staatsstraßen insgesamt überschaubar. Gravierender sind allerdings die Schäden an den vielen kommunalen Straßen (Abb. 3-23) und an der technischen Infrastruktur, wie zum Beispiel Energieversorgungs- oder Kommunikationsleitungen im Katastrophengebiet. Entlang der kleinen Bachläufe, die sich aufgrund der enormen Niederschläge zu reißenden, großen Flüssen entwickelt haben, ist sämtliche Verkehrsinfrastruktur zerstört oder erheblich in Mitleidenschaft gezogen worden. Allein im Landkreis Rottal-Inn wurden mehr als 250 Brücken und über 200 Straßenkilometer beschädigt. Die Schäden werden mit circa 52 Millionen Euro abgeschätzt.

Abb. 3-23: Gemeindeverbindungsstraße zum Schulzentrum Simbach am Inn

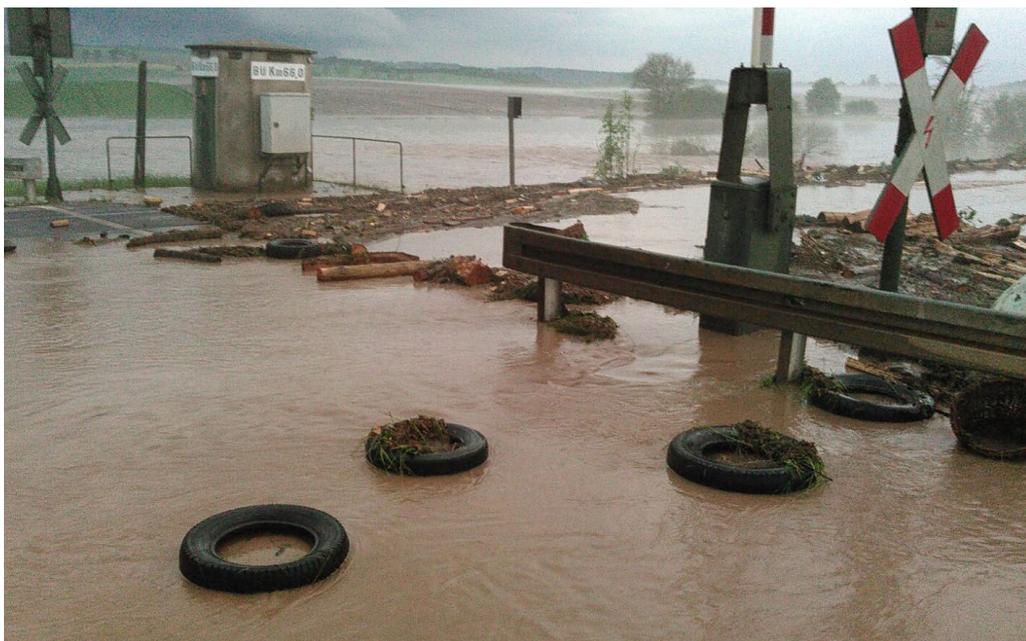
Neben der Straßen- war auch die Schieneninfrastruktur von den Auswirkungen der Starkregener- eignisse betroffen. Die überregionale Bahnstrecke von Würzburg nach Ansbach musste infolge ei- nes Erdbeutes gesperrt werden (Abb. 3-24). Zwei Streckenabschnitte (Würzburg-Heidingsfeld- Ochsenfurt sowie Lehrberg-Ansbach) waren teilweise unbefahrbar. Ursächlich hierfür waren Erd- rutsche, Gleisüberspülungen, weggespülter Schotter und Wassereinbruch in Stellwerksanlagen.

Abb. 3-24: Überschwemmte Gleisanlage an einem Bahnübergang der Bahnlinie Ansbach – Würzburg

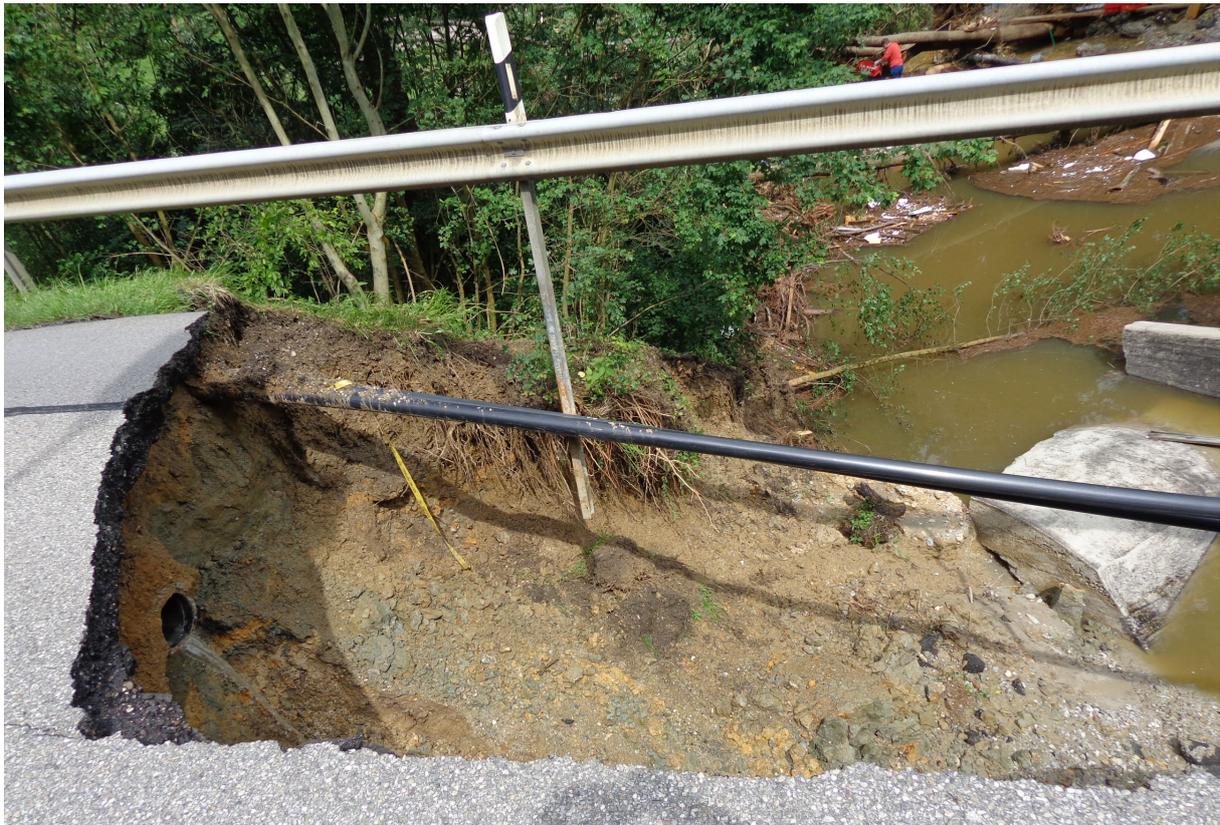
Abb. 3-25: Abgerissene Abwasserhauptleitung vor der Kläranlage, Gemeinde Wittibreit im Landkreis Rottal-Inn

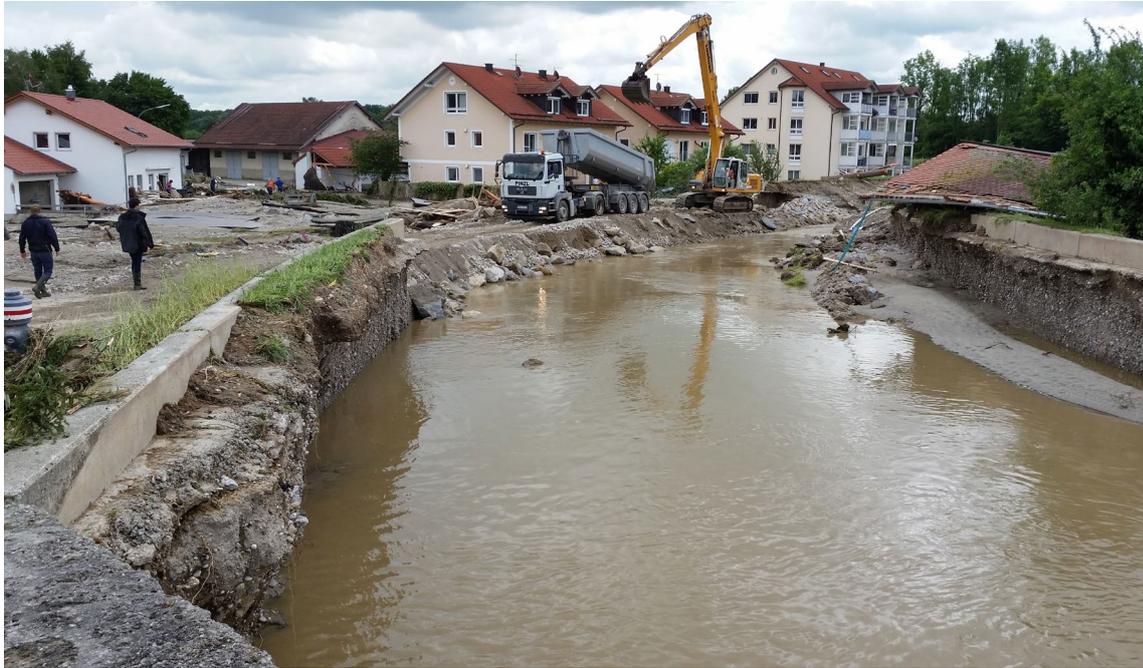
Abb. 3-26: Schäden an den Hochwasserschutzanlagen in Simbach am Inn

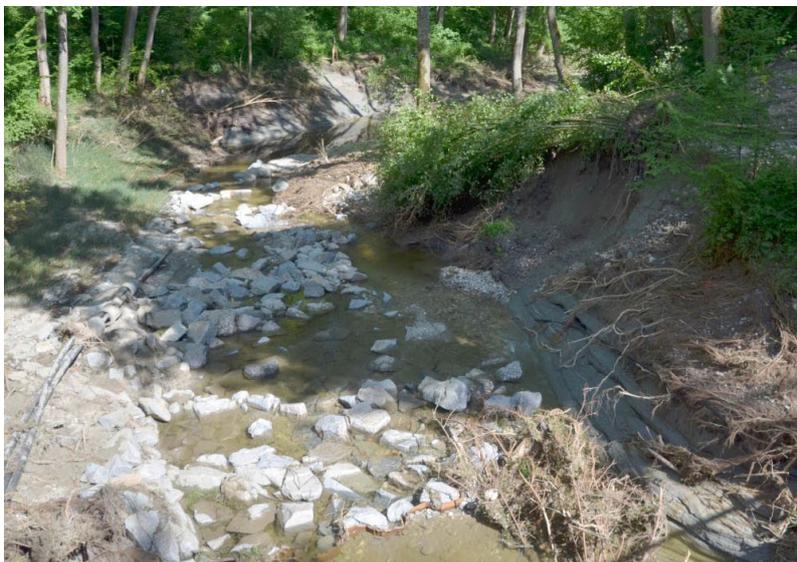
Große Schäden sind am Antersdorfer Bach (ausgebauter Wildbach von Flusskilometer 0+000 bis 5+540) zu verzeichnen, der zusammen mit dem Kirchberger Bach (Gew. 3. Ordnung) den Simbach speist. Insgesamt wurden circa 150 Schadenspunkte identifiziert. Einen davon zeigt die Abbildung 3-27. Durch massive Erosionserscheinungen ist es zu Uferanbrüchen, großen Geschiebeablagerungen beziehungsweise Geschiebeumlagerungen im Antersdorfer Bach während des Ereignisses gekommen. Unzählige Brücken und Querbauwerke (hauptsächlich Sohlrampen) entlang des Gewässers wurden zerstört. Ebenso wurde die bestehende Ufersicherung in weiten Teilen be-

Abb. 3-27: Antersdorfer Bach (Höhe Brücke nach Hinterholz) am 7. Juni 2016

schädigt beziehungsweise zerstört. Die Kosten für Instandsetzungsmaßnahmen an den Wildbachbauwerken und für die Wiederherstellung der alten Uferlinie werden auf circa 1,9 Millionen Euro geschätzt.

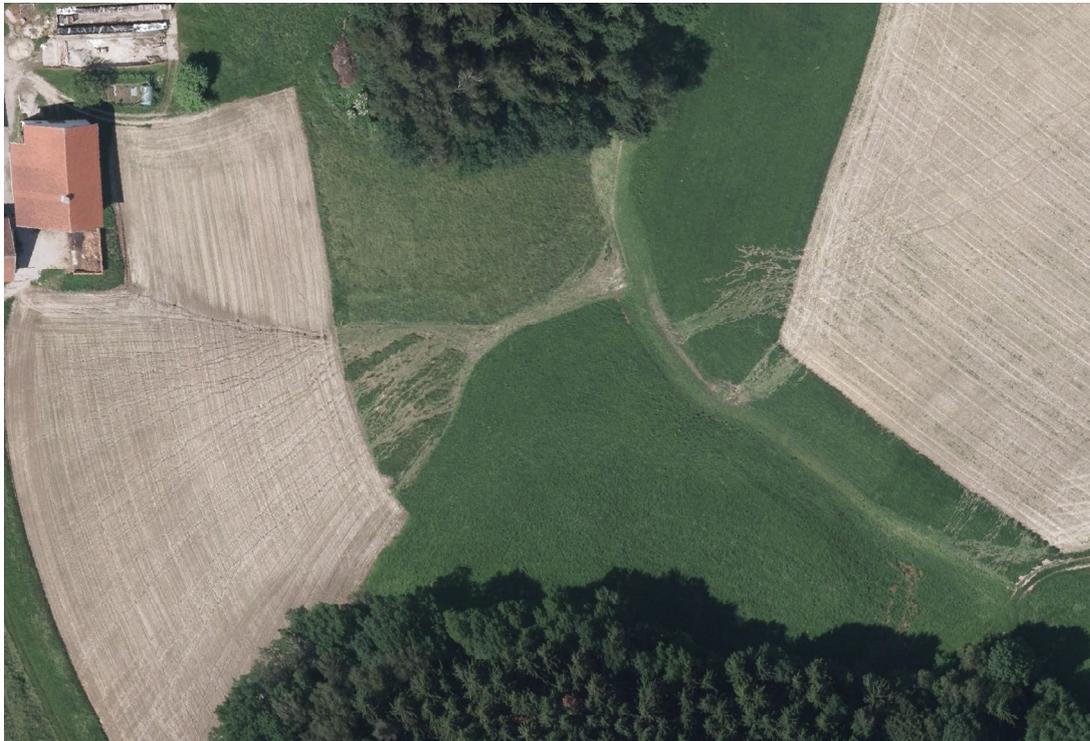
Abb. 3-28: Erosion auf Ackerflächen bei Simbach am Inn (Aerial data © European Commission provided by CGR SpA under Copernicus EC).

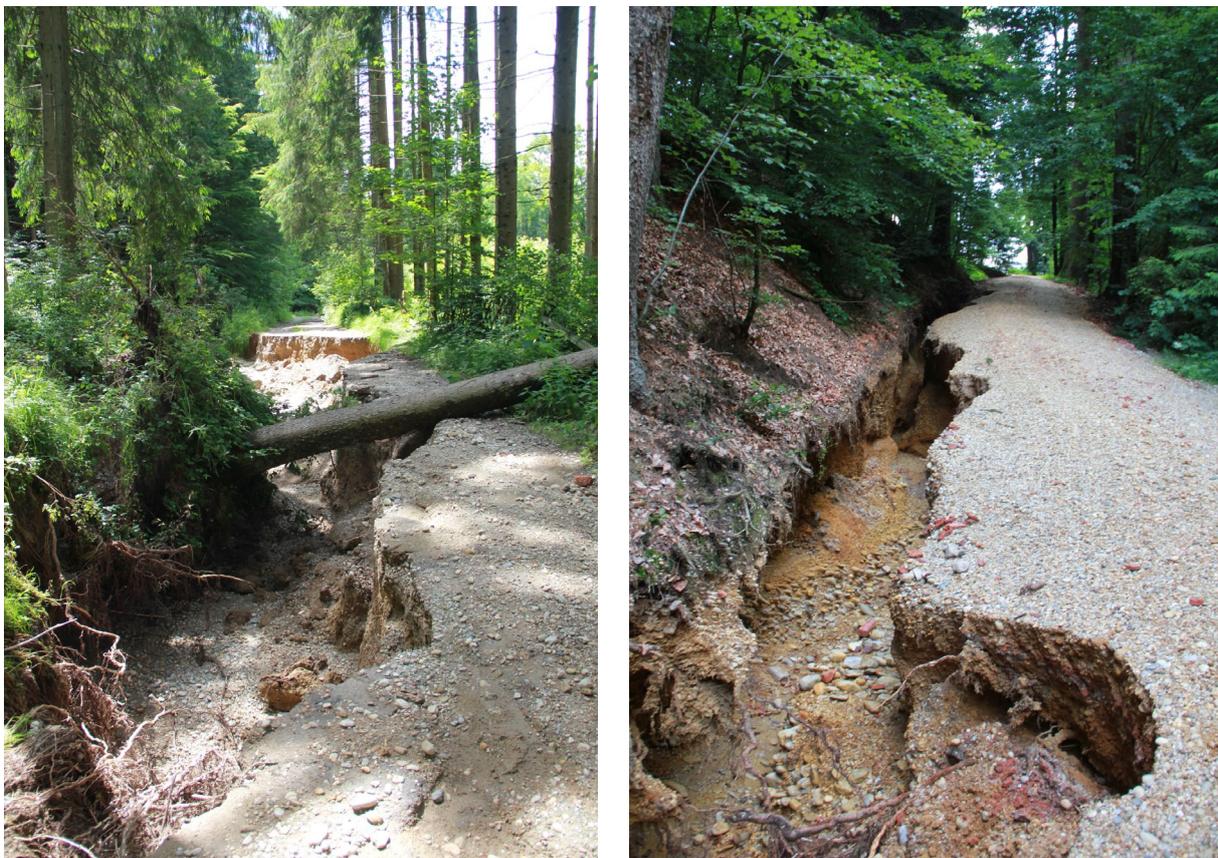
Abb. 3-29: Zerstörte Forst- und Wanderwege bei Oberjulbach (Gemeinde Julbach, links) und Straß (Gemeinde Simbach am Inn, rechts) durch wild abfließendes Wasser

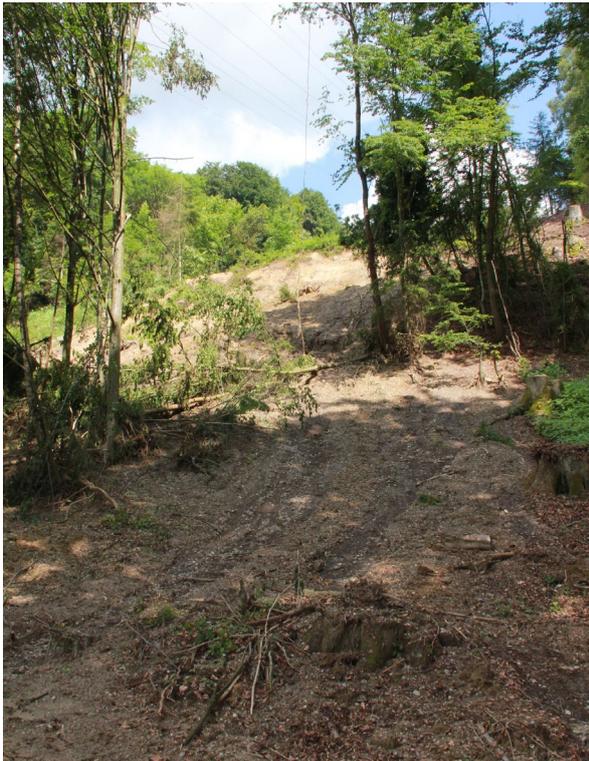
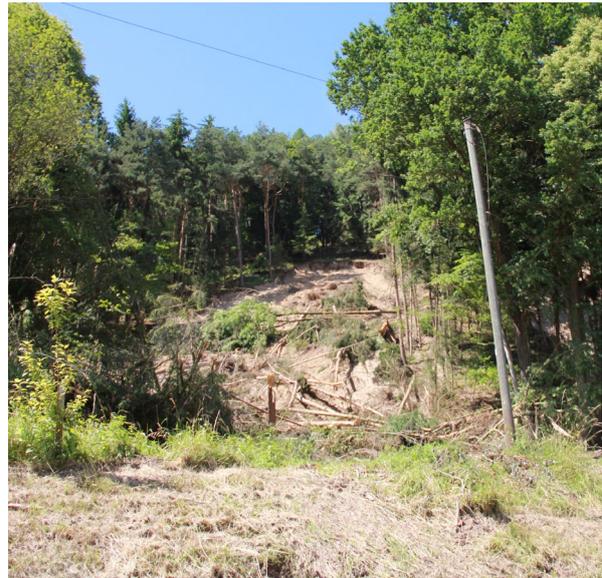
Abb. 3-30: Hangrutschungen an der Innleite bei Mooseck (Gemeinde Simbach am Inn, links) und Stadleck (Gemeinde Kirchdorf am Inn, rechts)

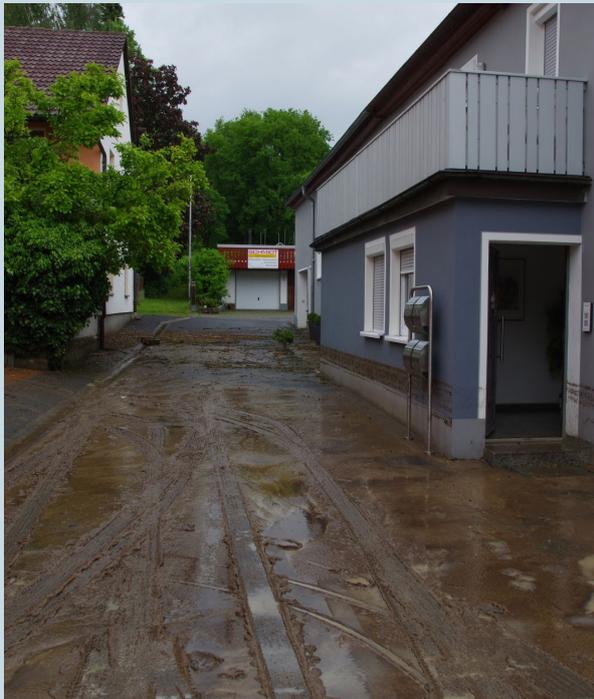
Abb. 4-4: Schäden an Wohngebäuden in Oberzenn, Wasserstand circa 80 Zentimeter

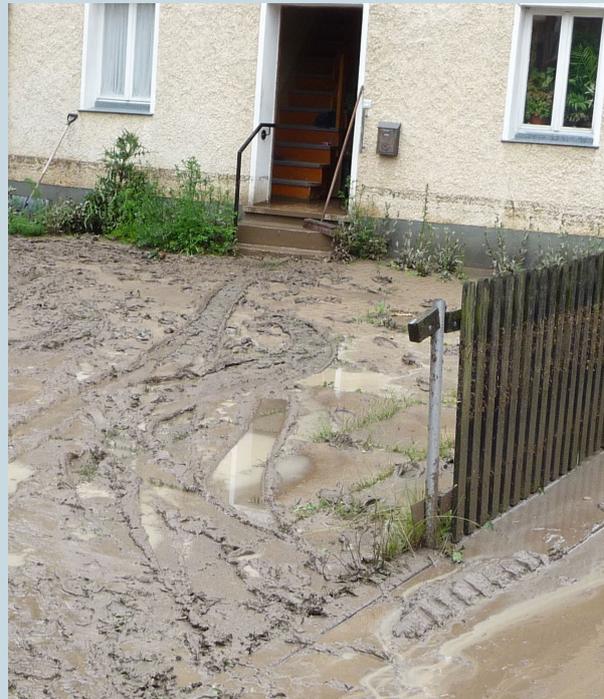
Abb. 4-5: Schlammablagerungen in Oberzenn

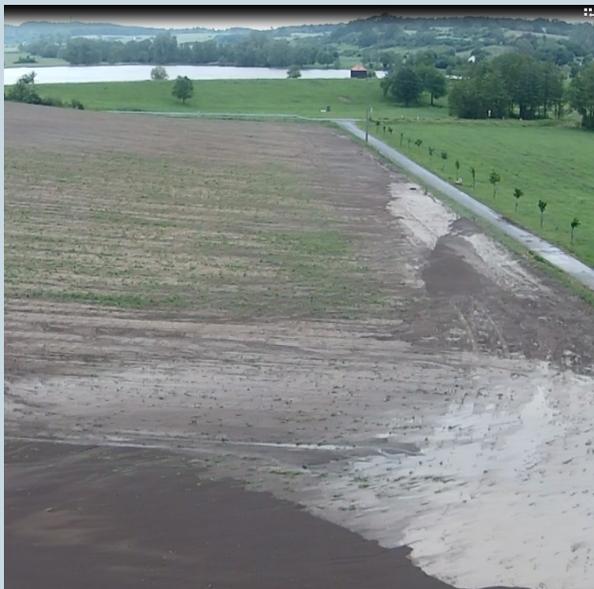
Im Bereich des Marktes Obernzenn und seinen Ortsteilen wurden durch die Starkniederschlagsereignisse insgesamt rund 240 Gebäude beschädigt (Abb. 4-4). In der am stärksten betroffenen Ortschaft Obernzenn wurden innerörtliche Siedlungsbereiche auf einer Fläche von circa 13 Hektar überflutet. Massive Schlammablagerungen (Abb. 4-5) infolge von Bodenerosionen (Abb. 4-6) waren zu beobachten.

Abb. 4-6: Überströmte landwirtschaftliche Fläche mit Bodenerosion bei Oberzenn (Drohnenaufnahme)

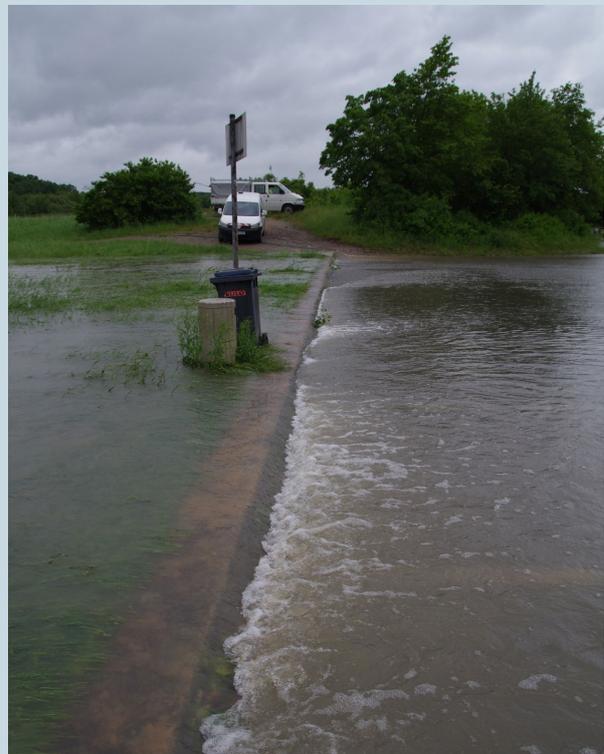
Oberhalb des Marktes Obernzenn liegt das staatliche Hochwasserrückhaltebecken Obernzenn. Die Hochwasserentlastung des Beckens (Abb. 4-7) sprang in der Nacht vom 29. auf den 30. Mai um circa 0:30 Uhr an. Zu diesem Zeitpunkt war aber der durch wild abfließendes Wasser und zahlreiche kleinere Gewässer bedingte Hochwasserstand im am heftigsten betroffenen Ortskern bereits wieder deutlich am Sinken.

Abb. 4-7: Überströmte Hochwasserentlastungsanlage

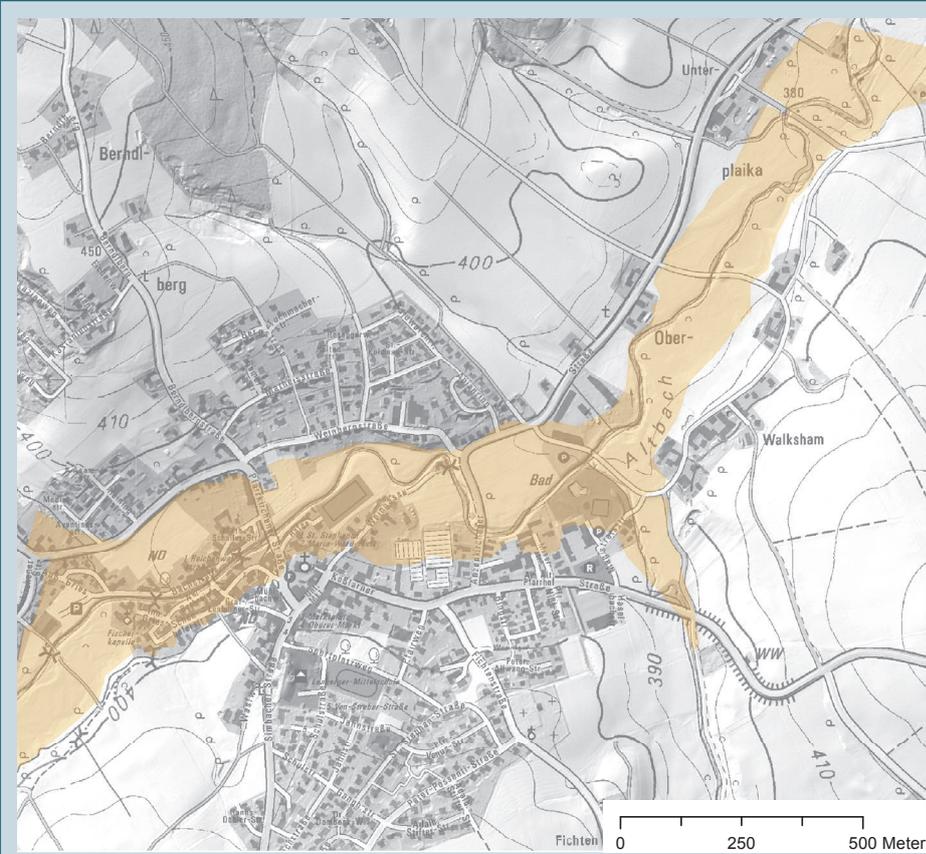
Abb. 4-8 (links):
Rekonstruierte Überflutungsfläche am
Altbach in Triftern

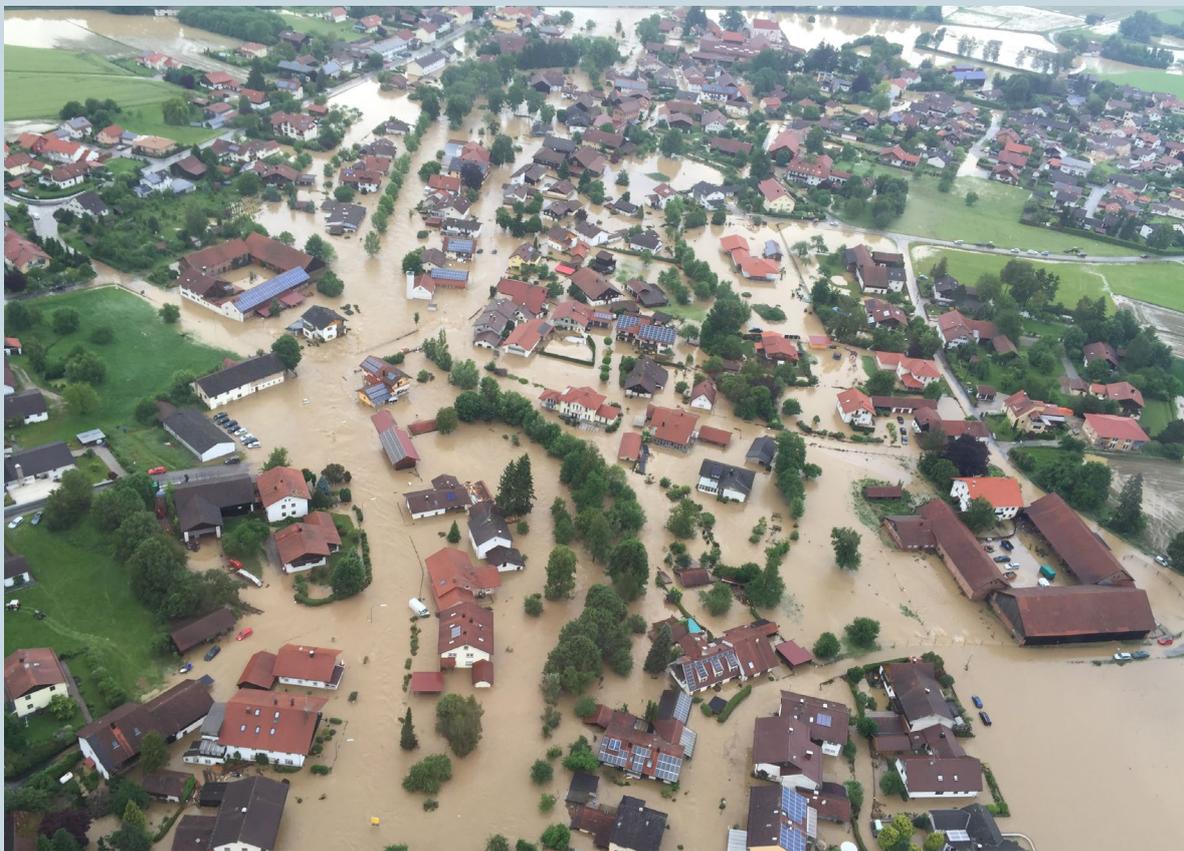
Die Ortschaft Triftern wurde auf einer Fläche von 0,5 Quadratkilometern überflutet (Abb. 4-8). Innerhalb dieses Bereichs waren circa 44 Gebäude betroffen. Der Ortskern wurde vor allem entlang der Bachstraße und Weingasse schwer in Mitleidenschaft gezogen. Die kartierte Überflutungsfläche in Ortsteil Anzenkirchen beläuft sich auf 0,6 Quadratkilometer. Hier waren circa 130 Gebäude durch das Hochwasser betroffen (Abb. 4-9).

Abb. 4-9 (unten):
Überflutungssituation
in Anzenkirchen

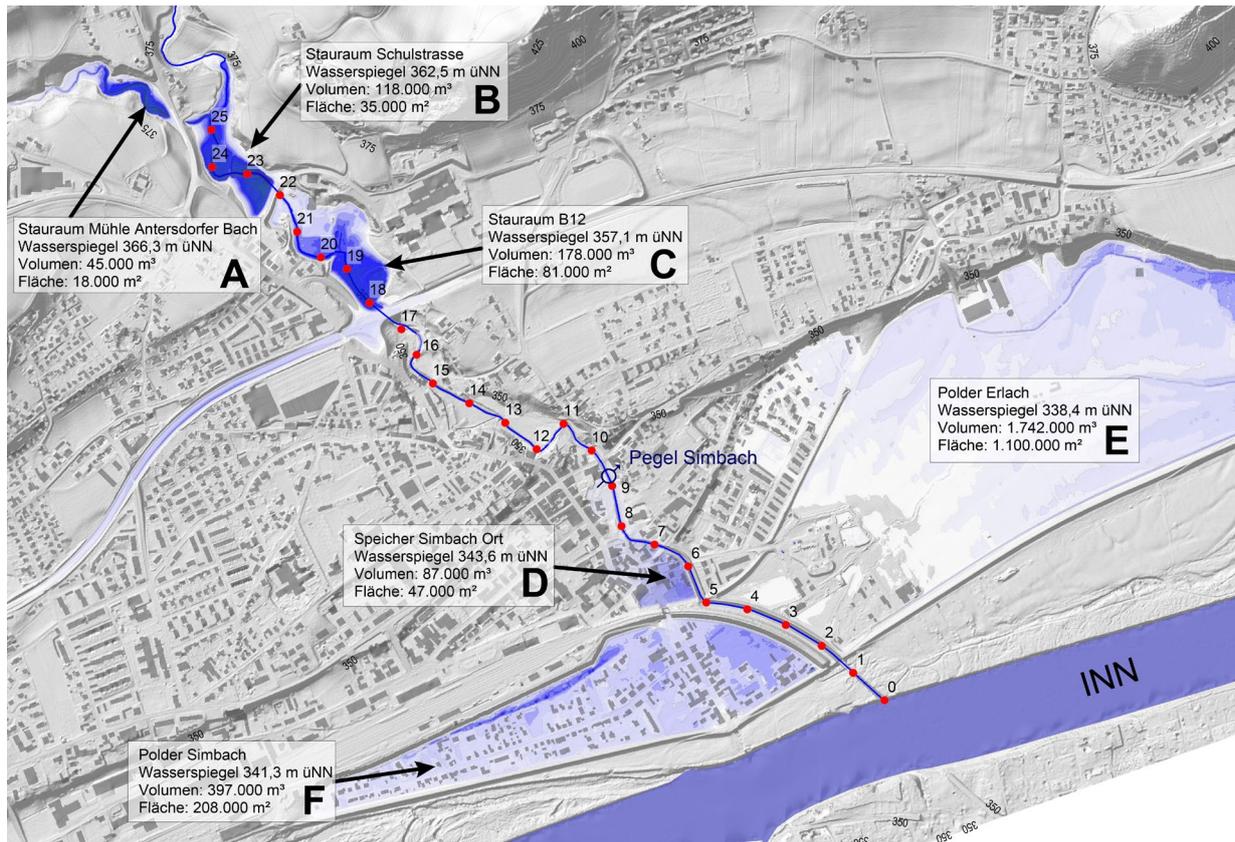
Abb. 4-10: Übersichtskarte von Simbach mit den für das Ereignis wichtigen Stellen sowie den Überflutungsflächen

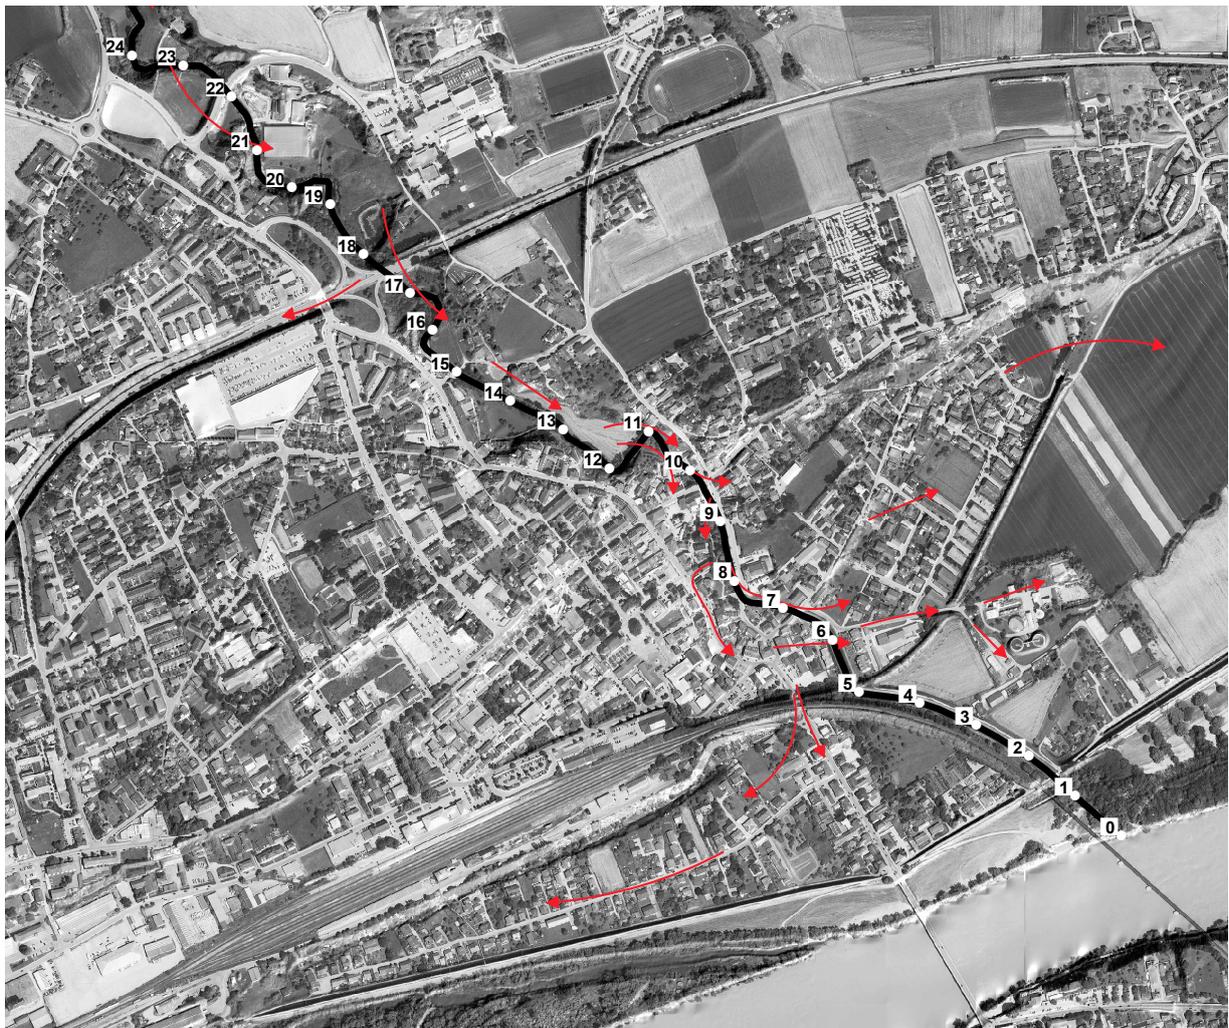
Abb. 4-11: Abflusswege – Schon kurz nach dem Eintritt in das Einlaufbauwerk bricht das Wasser auf beiden Seiten aus. Die bei Punkt 7 und 8 rechtsufrig ausbrechenden Fluten vereinigen sich zwischen Punkt 5 und 6 um einerseits durch den Bahndamm in den Polder Simbach Ort und andererseits über den Deich bei Punkt 6 hinweg in den linksufrigen Polder Erlach zu fließen.

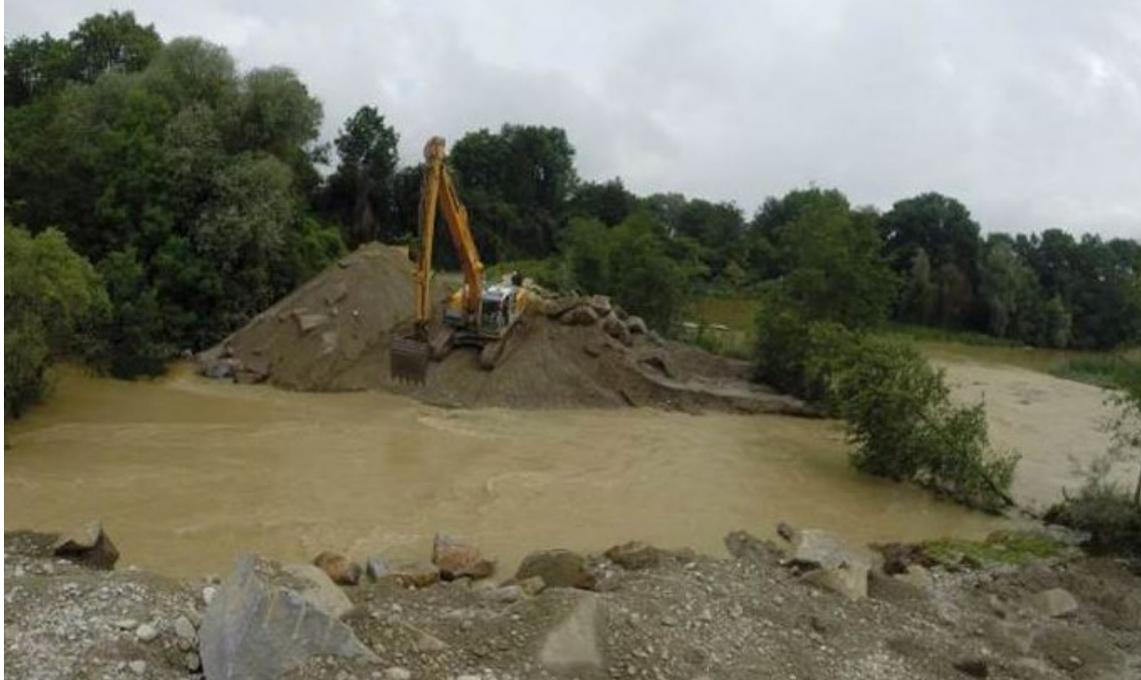
Abb. 4-12: Polderentleerung durch Dammbresche zum Inn

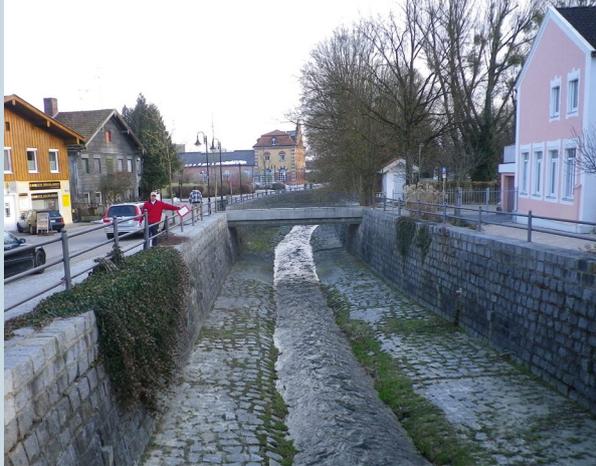
Unterhalb des Einlaufbauwerks (Höhe Passauer Straße) verläuft der Simbach im Ortszentrum parallel zur Bachstraße (Abb. 4-11, Punkt 9). Bei normalen Abflussverhältnissen (Abb. 4-13) ist das Gerinne nur wenig gefüllt. Die Abbildung 4-14 zeigt den Abfluss rund eine Stunde vor der Spitze der Hochwasserwelle. Der Freibord beträgt zu diesem Zeitpunkt noch circa 50 Zentimeter. Der höchste Wasserstand lag rund 2 bis 2,5 Meter über Gelände. Die Wassermassen rissen nicht nur den Bewuchs und das Geländer mit sich (Abb. 4-15).

Abb. 4-13: Der beschauliche Simbach im März 2013

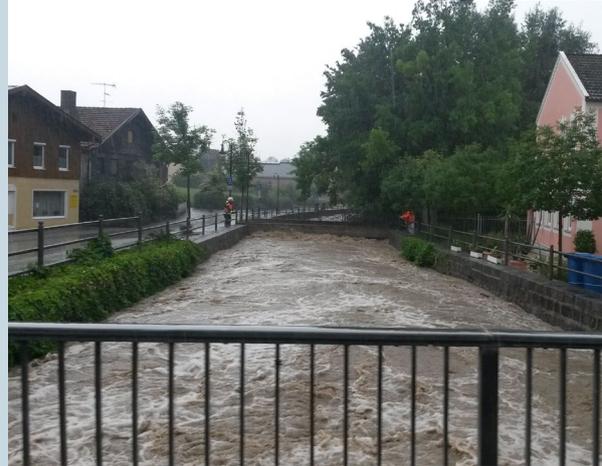
Abb. 4-14: Abfluss im Simbach (Bachstraße) am 1. Juni 2016 etwa eine Stunde vor der Spitze der Hochwasserwelle. Der Freibord beträgt circa 50 Zentimeter.

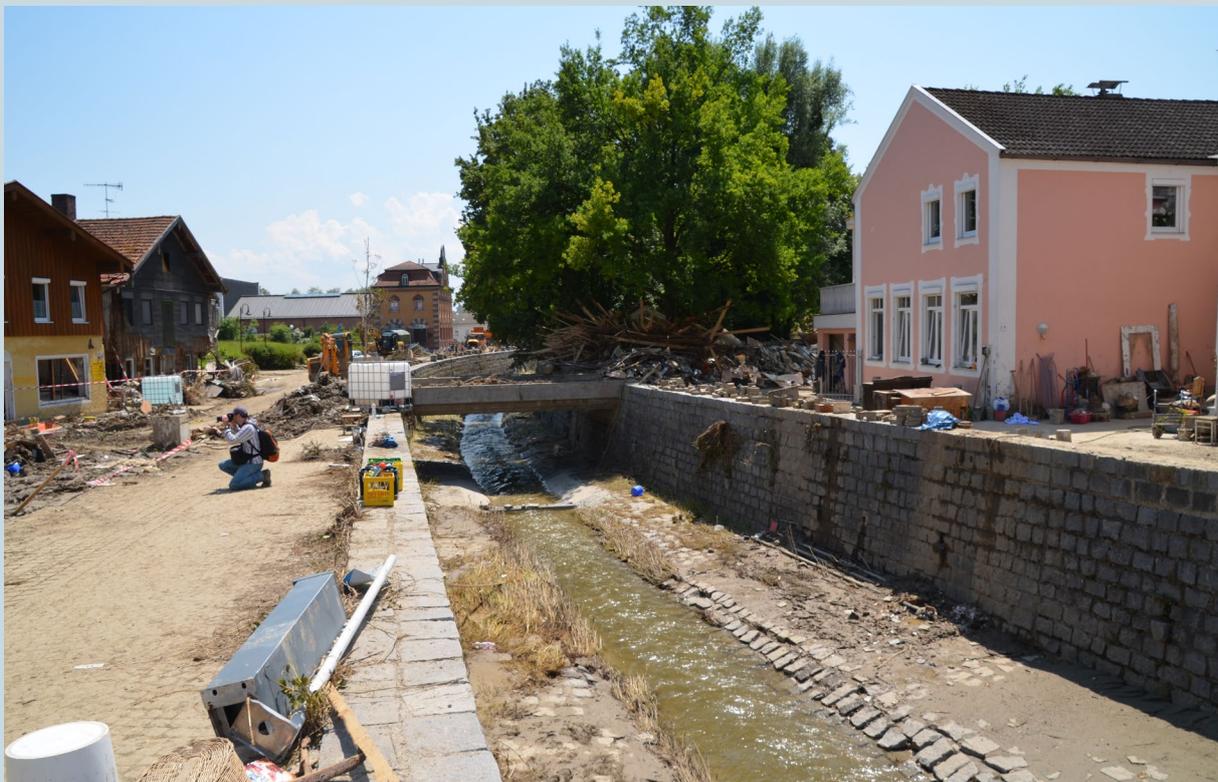
Abb. 4-15: Die Bachstraße und der Simbach nach dem Ereignis (7. Juni 2016)

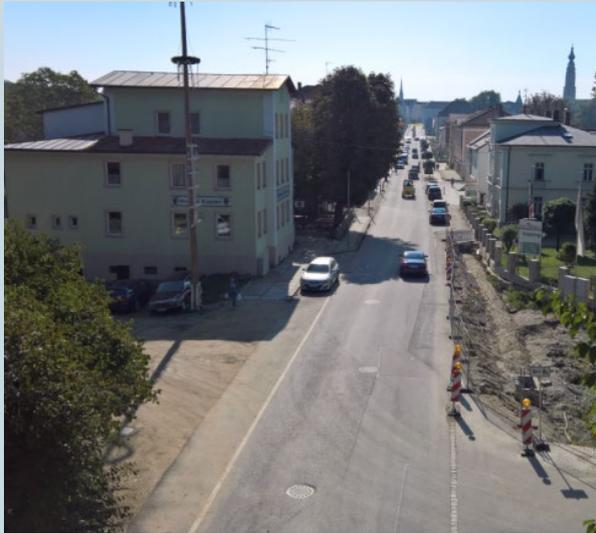
Abb. 4-16: Autos befahren die Innstraße in Simbach am Inn (aufgenommen nach dem Ereignis im Herbst 2016)

Die Innstraße südlich der Bahnlinie (vgl. Abb. 4-11) ist eine wichtige Verkehrsader in Simbach am Inn (Abb. 4-16). Am 1. Juni bahnte sich ein Teil des Hochwasserabflusses seinen Weg über die Innstraße (Abb. 4-17). Die Schäden waren auch hier immens (Abb. 4-18). Betroffen war auch die an der Innstraße gelegene Polizeiinspektion.

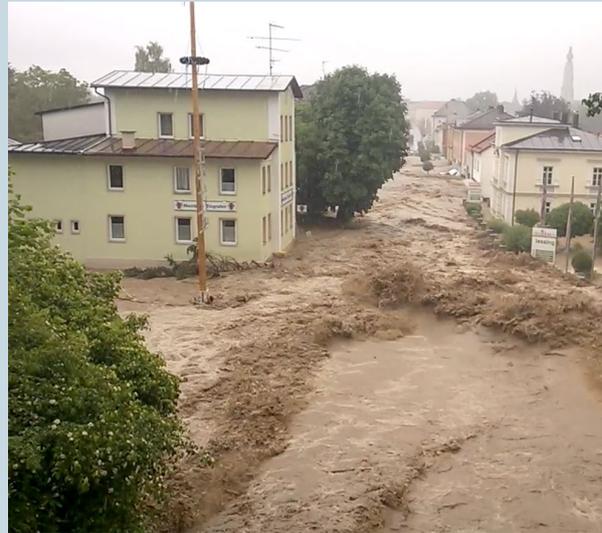
Abb. 4-17: Wassermassen wälzen sich am 1. Juni 2016 durch die Innstraße.

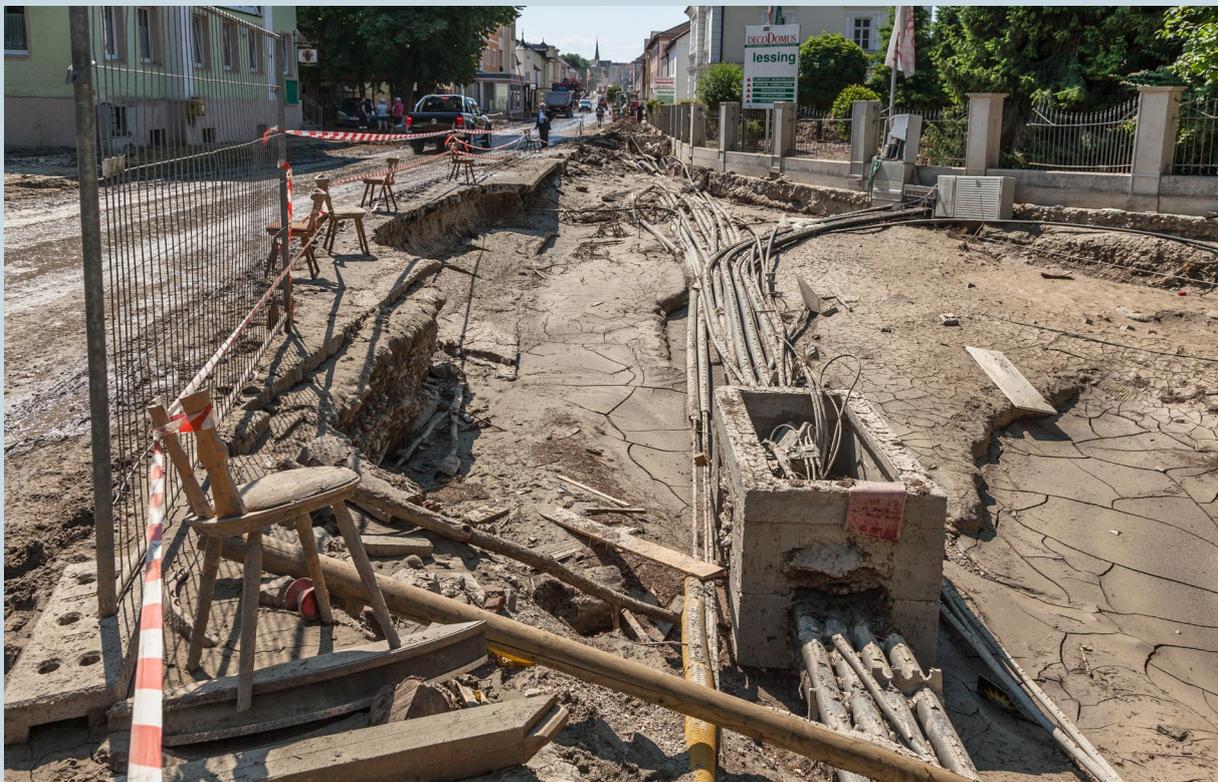
Abb. 4-18: Die Innstraße ist nach dem Ereignis großteils nicht mehr befahrbar. Versorgungsleitungen liegen frei.

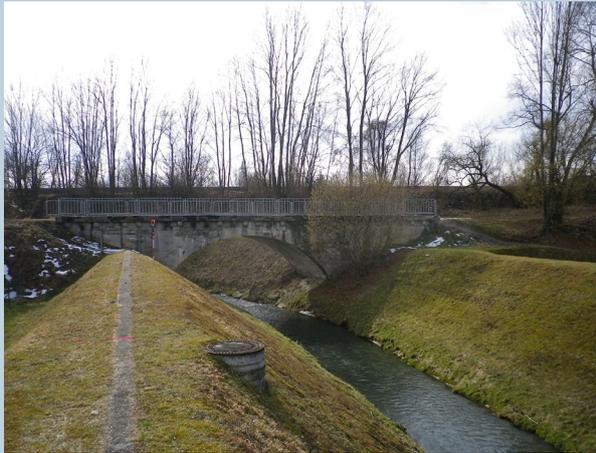
Abb. 4-19: Blick in Fließrichtung des Simbachs auf die Brücke im März 2013

Abbildung 4-19 zeigt den Hochwasserschutzdeich entlang des Simbachs südlich der Wilhelm-Dieß-Straße (Abb. 4-11, Punkt 5 bis 6) im Jahr 2013. Während des Ereignisses strömte Wasser aus dem Siedlungsbereich westlich des Simbachs über den Deich zurück in dem Simbach und den Polder Erlach (Abb. 4-20). Die Abflusswege sind in Abbildung 4-11 verdeutlicht. Abbildung 4-21 zeigt den Deich wenige Tage nach dem Ereignis.

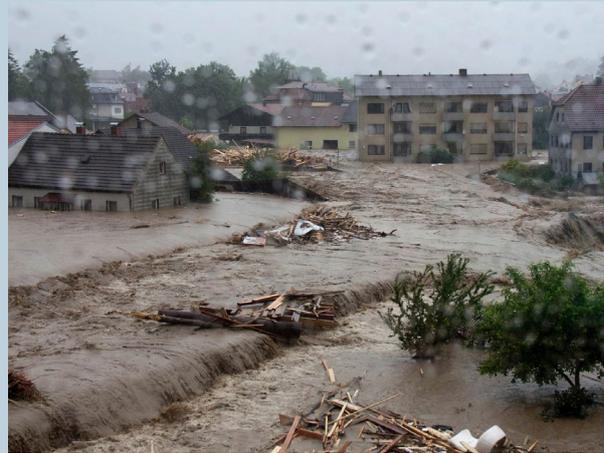
Abb. 4-20: Das Wasser überströmt den orografisch rechten (westlichen) und linken (östlichen) Deich (Blick gegen Fließrichtung).

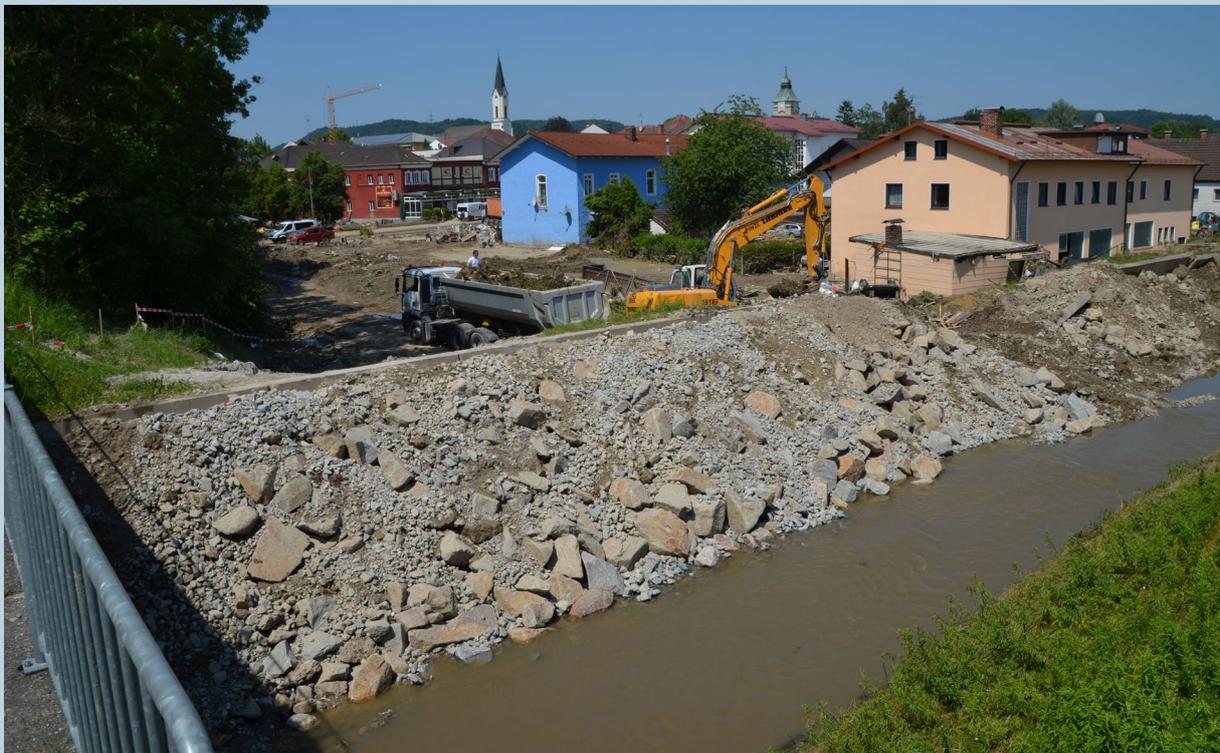
Abb. 4-21: Der beim Ereignis überströmte orografisch rechte (westliche) Deich am 7. Juni 2016 (Blick gegen Fließrichtung)

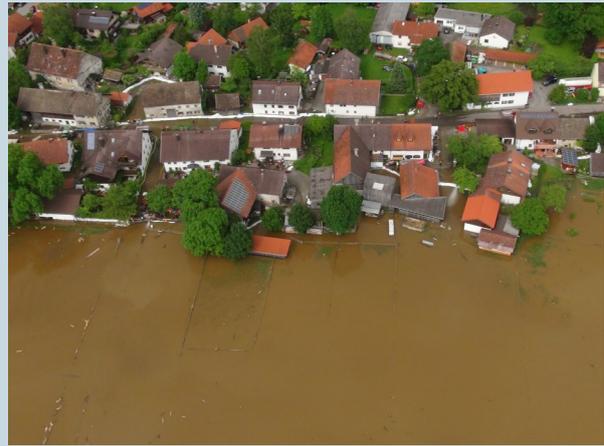
Abb. 4-23: Luftaufnahme der Überschwemmungen in Polling, Hofmarkstraße

Die ersten Ausuferungen des Tiefenbachs im Bereich von Polling resultieren aus der zu geringen Leistungsfähigkeit des Bachlaufes im Bereich des südlichen Ortsrandes. Hier trat der Bach als Erstes auf der orographisch linken Seite über die Ufer und überschwemmte die angrenzenden Wiesen. Auf der rechten Seite kam es infolge eines Rückstaus zu den ersten Überflutungen auf Wiesenflächen. Bei der weiteren Entwicklung dieser Ausuferungen füllten sich die tiefer liegenden Wiesenflächen allmählich auf und das Wasser erreichte relativ schnell das Siedlungsgebiet von Polling (siehe Abb. 4-22 und Abb. 4-23).

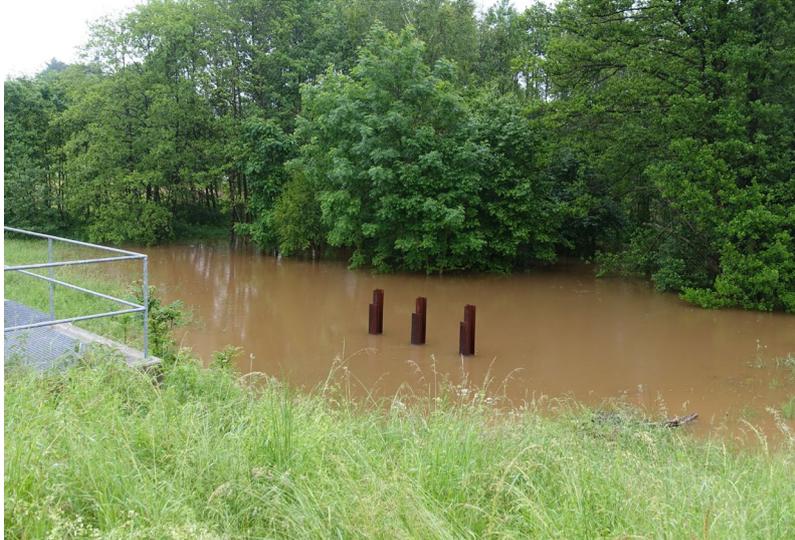
wurden die Rückhaltebecken bei einem Ereignis mit einer geschätzten Jährlichkeit von circa 50 Jahren im Mittel zu 50 Prozent gefüllt (Abb. 5-2). Auch wenn das Ereignis noch deutlich unter dem Bemessungsereignis lag, verhinderten die Maßnahmen Schäden im Ortsbereich.

Abb. 5-2: Hochwasserrückhaltebecken am Erlenbach, Markt Jettingen-Scheppach, Landkreis Günzburg

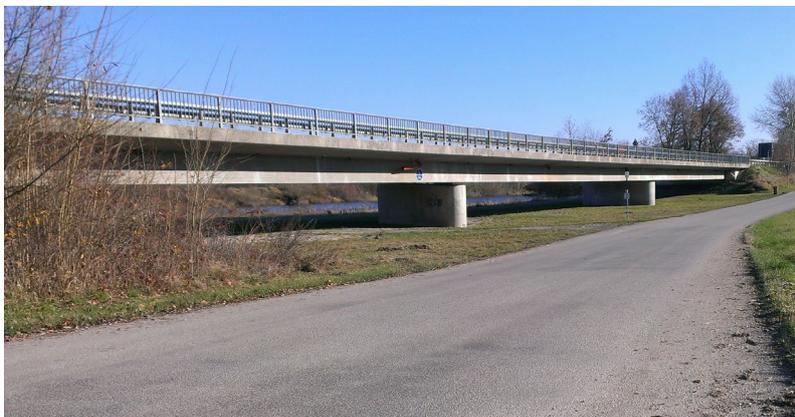
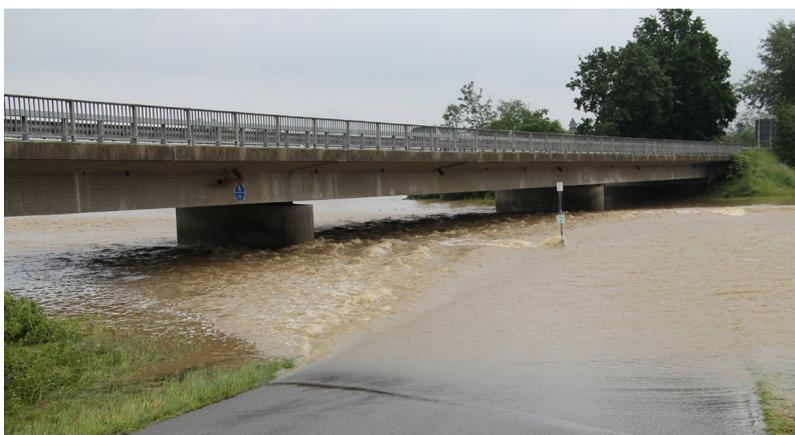
Abb. 5-3: Flutmulde unter der Brücke der B388 – ohne Wasser (oben) und gefüllt beim Ereignis 2016 (unten), Markt Ruhstorf, Landkreis Passau
