Sturzfluten- und Hochwasserereignisse Mai/Juni 2016

Wasserwirtschaftlicher Bericht

Stand: Mai 2017

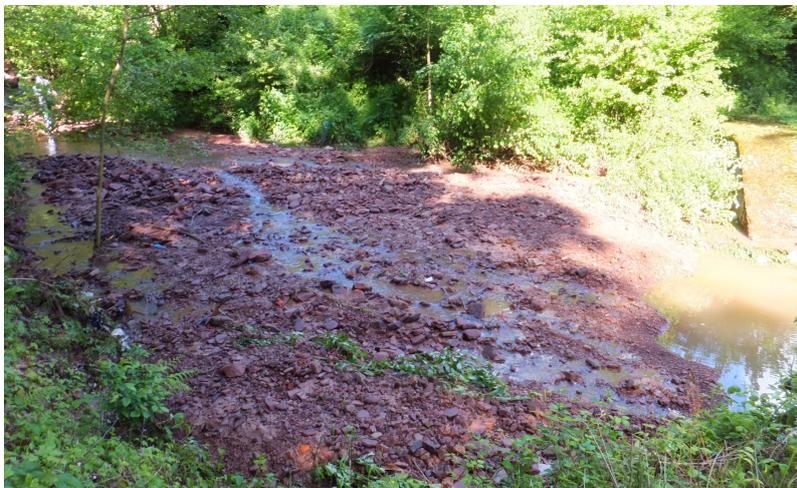
Abb. 5-4: Vollgefüllte Geschieberückhaltesperre nach dem Ereignis am 29. und 30. Mai 2016 am Wildbach, Gemeinde Eichenbühl, Landkreis Miltenberg

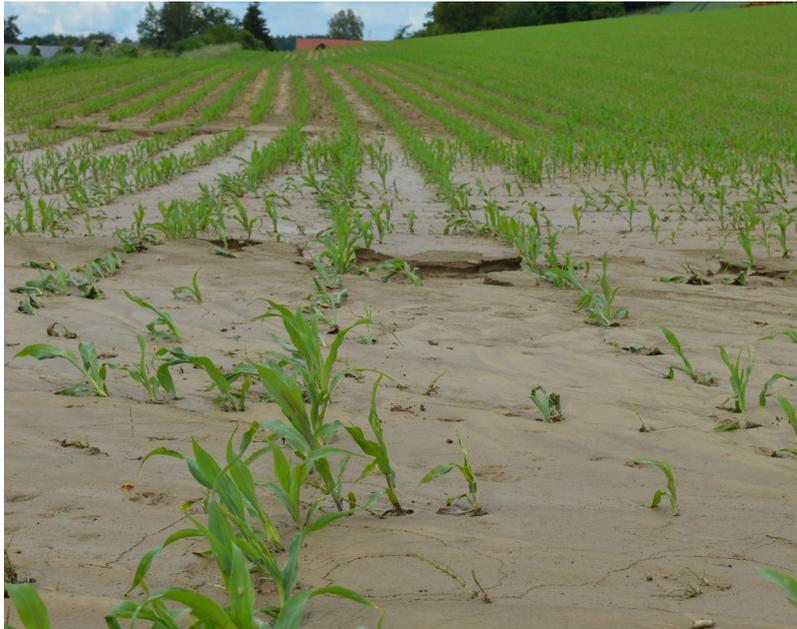
Abb. 6-6: Abgeschwemmter Boden von einem Maisfeld nach sehr starkem Regen (Anfang Juni 2016) bei Bewirtschaftung hangabwärts

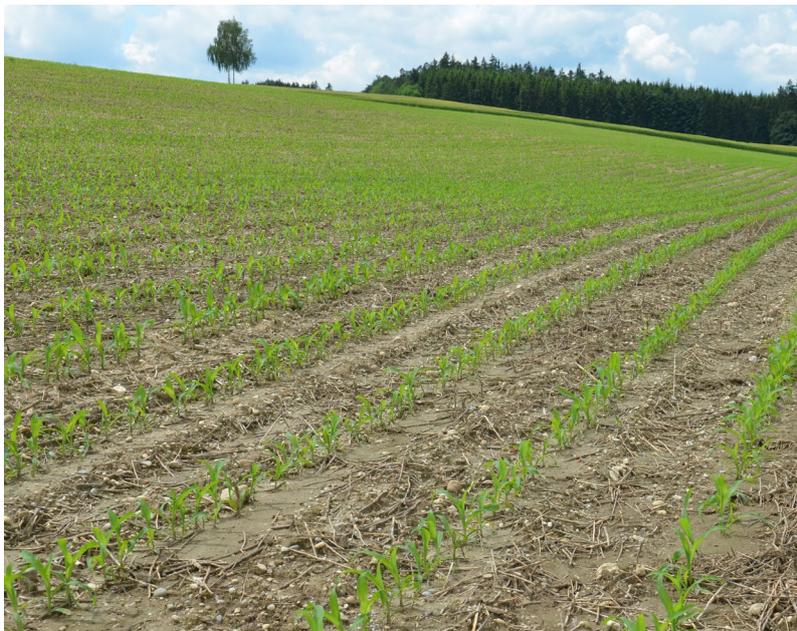
Abb. 6-7: Zum Vergleich eine Ackerfläche mit Mulchsaat und hangparalleler Bewirtschaftung; ebenfalls nach sehr starkem Regen Anfang Juni 2016

- eine stringenterer Ausrichtung des bayerischen Kulturlandschaftsprogramms (KULAP) auf den Boden- und Gewässerschutz, zum Beispiel durch Förderung von Maßnahmen, die der Abschwemmungen des Bodens bei Starkregenereignissen (Abb. 6-7) entgegen wirken,

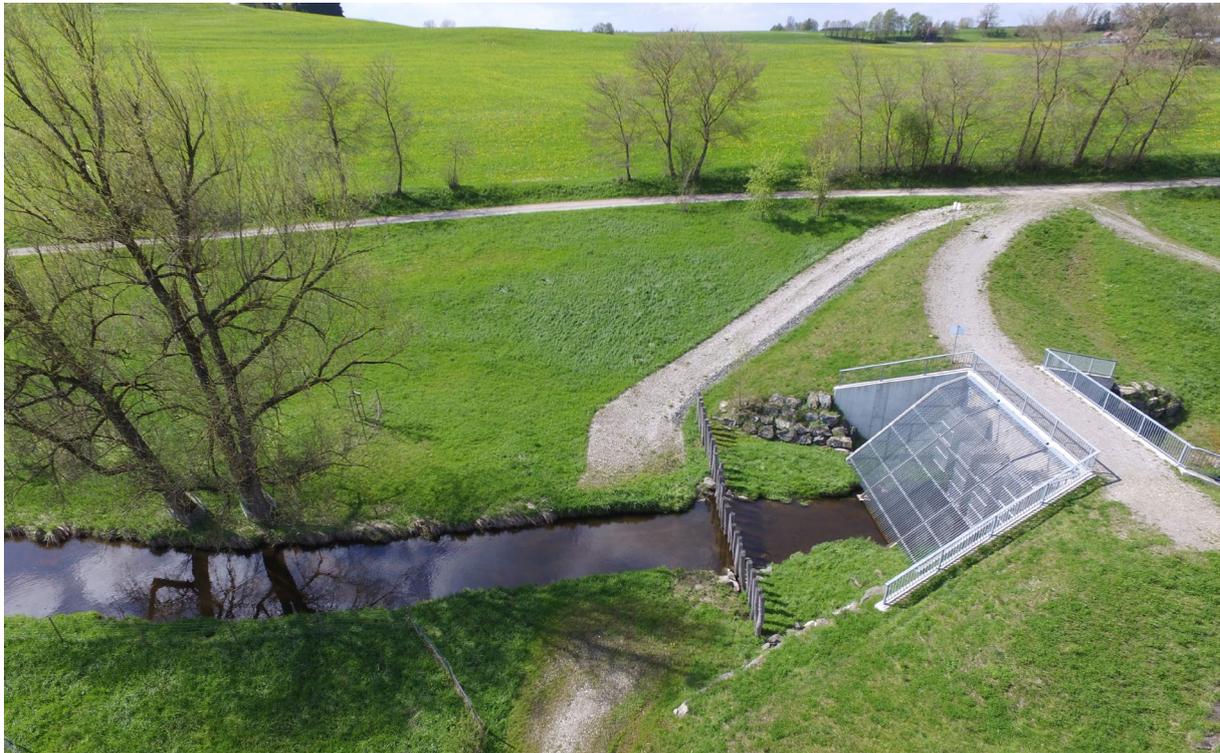
Abb. 6-8: Beispiel eines Hochwasserrückhaltebeckens eines kommunalen Zweckverbandes
