Grundwasserprobenahme Ringversuch des LfU Bayern 2024

Durchführung eines Ringversuchs für Untersuchungsstellen
mit Sitz in Bayern, die für Wasserprobenahmen
gemäß § 18 BBodSchG zugelassen sind

Grundwasserprobenahme-Ringversuch des Bayerischen Landesamtes für Umwelt 2024

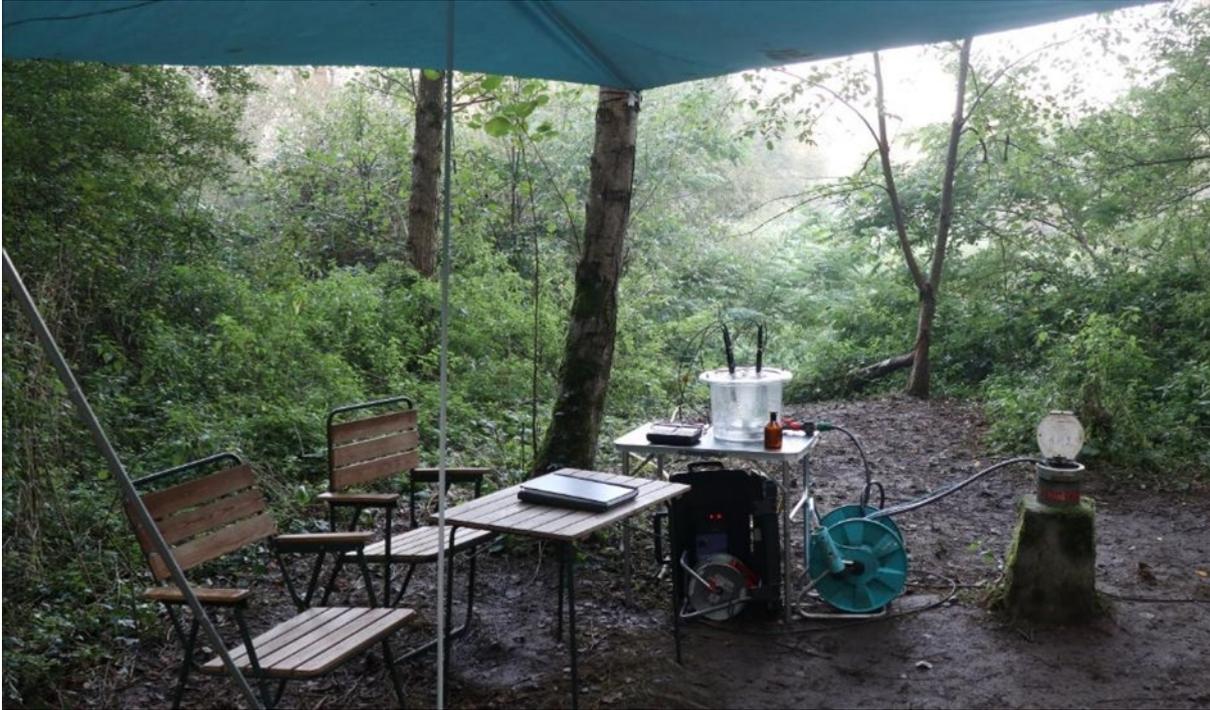
Abb. 1: Grundwassermessstelle mit Arbeitsplatz der Auditoren vor Auditbeginn

In der folgenden Abb. 1 ist der Arbeitsplatz der Auditoren zu sehen. Rechts im Bild befindet sich die GWMS mit eingebauter Vorrichtung zur Überwachung und kontinuierlichen Aufzeichnung des Grundwasserstandes sowie der Pumpe der Auditoren. In der Mitte die Durchflusszelle mit Sonden zur Messung der Temperatur, des Sauerstoffgehaltes, des pH-Wertes, der spezifischen elektrischen Leitfähigkeit und des Redoxpotentials.

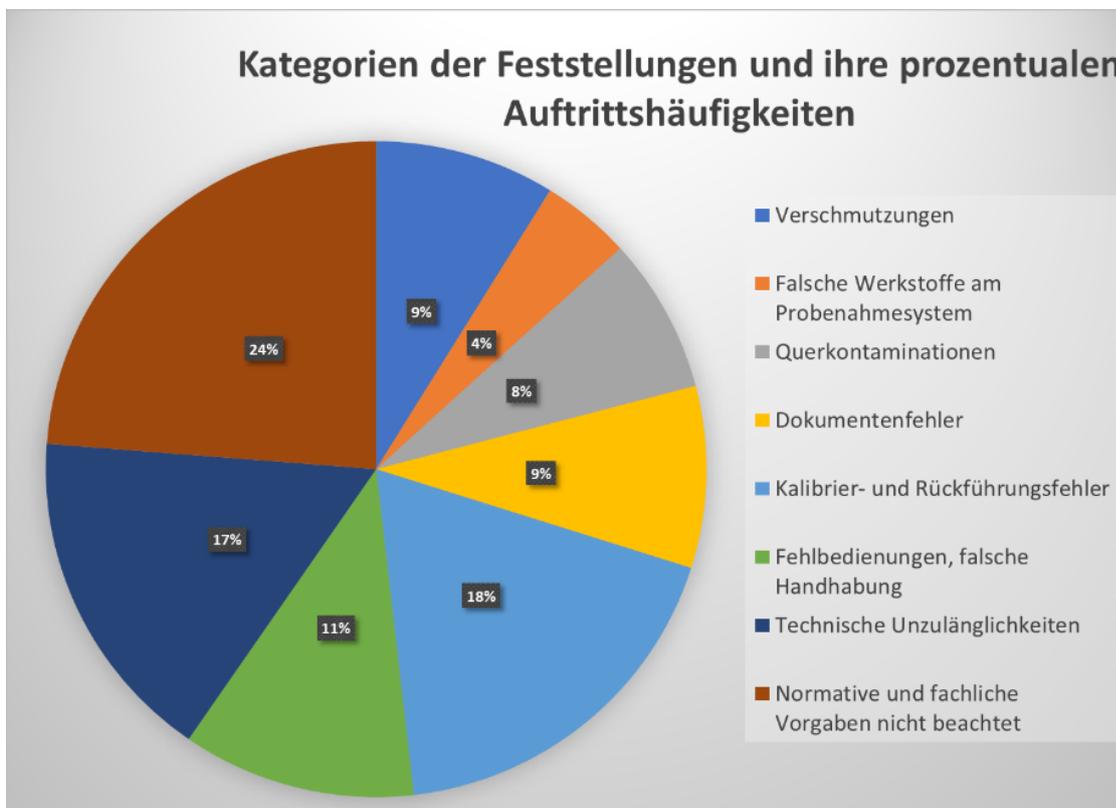
Die folgende Abb. 7 stellt die Kategorien der Feststellungen und ihre prozentualen Auftrittshäufigkeiten als Tortendiagramm dar.

Abb. 7: Kategorien der Feststellungen und ihre prozentuale Auftrittshäufigkeit

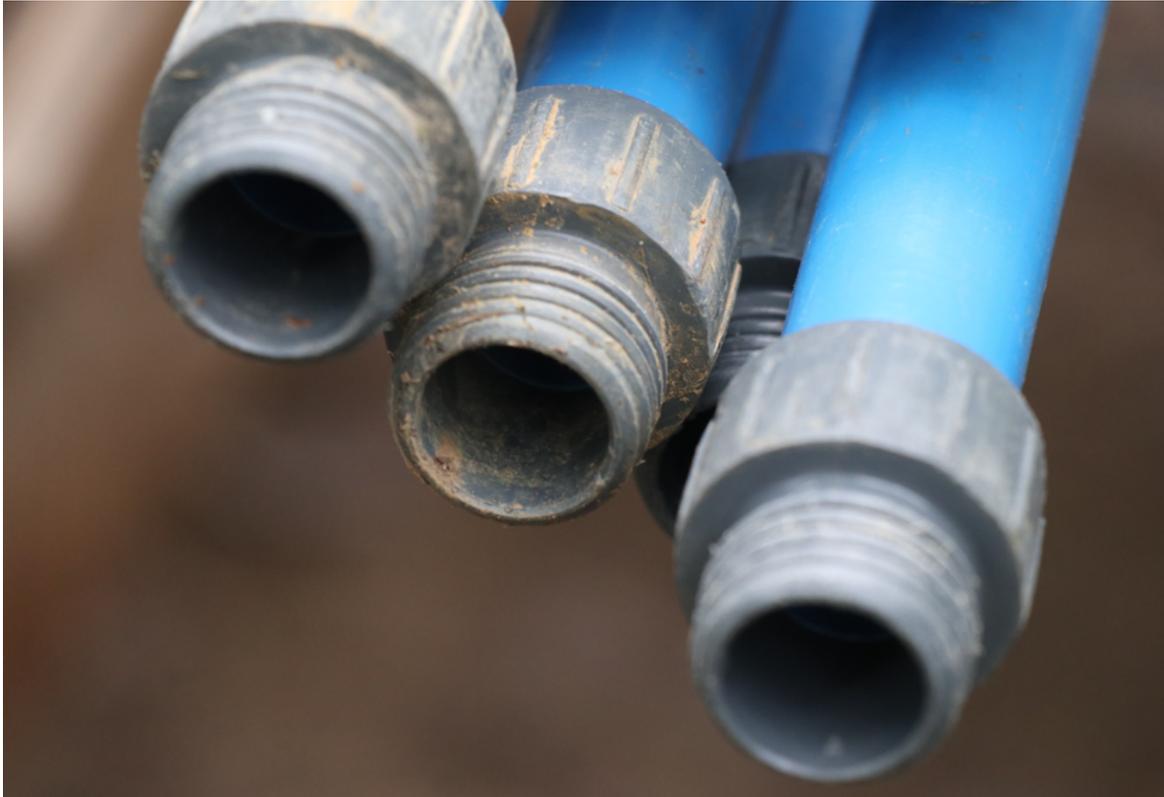
Abb. 8: Fotobeispiel zur Kategorie „Verschmutzungen“ – verschmutzte Steigrohre

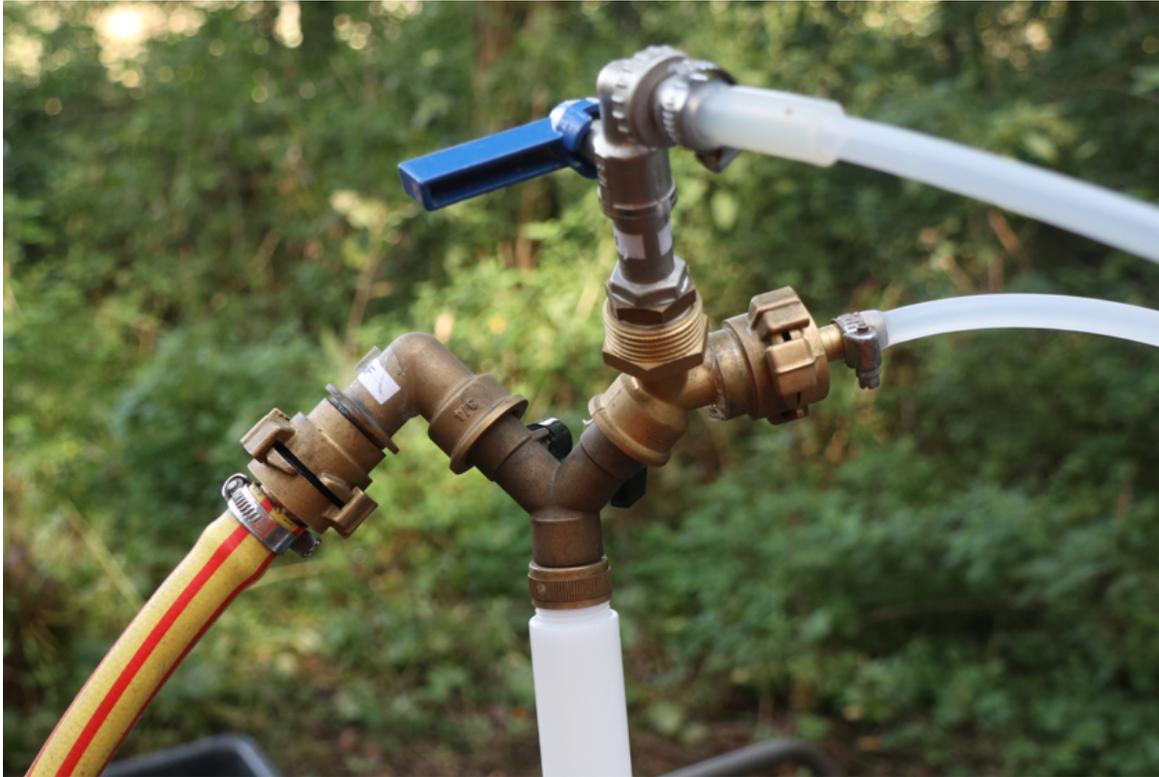
Abb. 10: Fotobeispiel zur Kategorie „falsche Werkstoffe am Probenahmesystem“ – Messingteile vor dem Probenahme-Abzweig

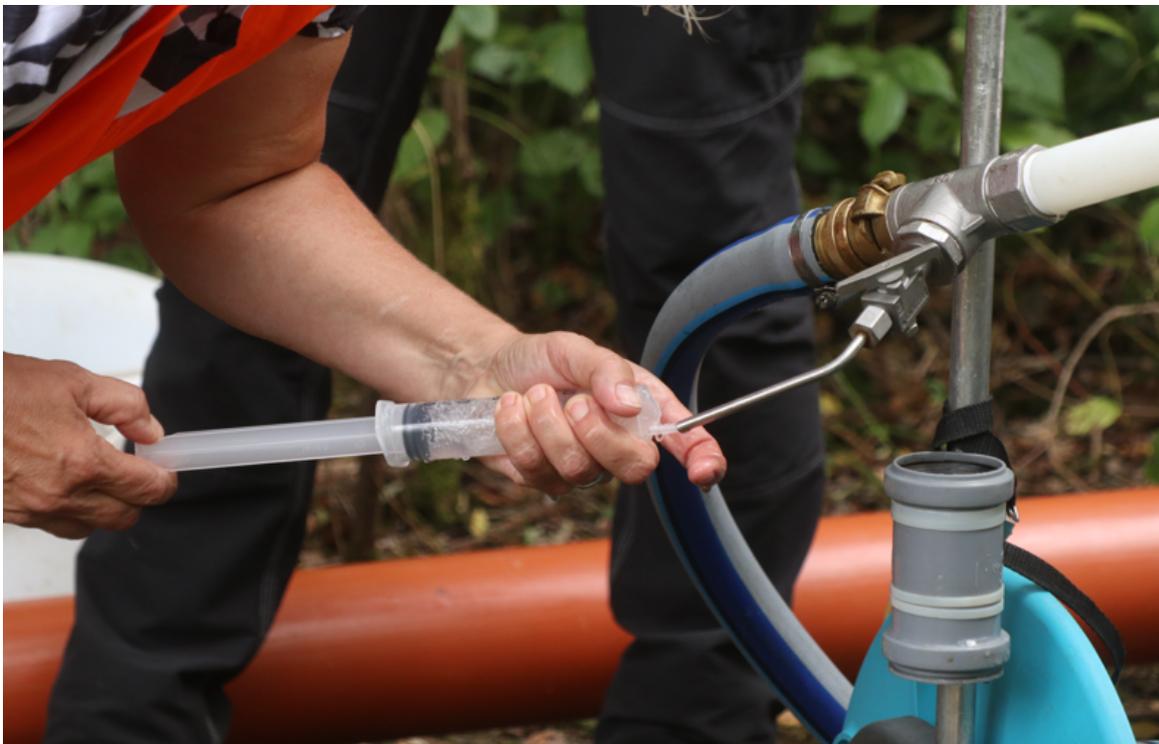
Abb. 11: Fotobeispiel „Fehlbedienungen, falsche Handhabung“ – Lufteintrag in Spritze

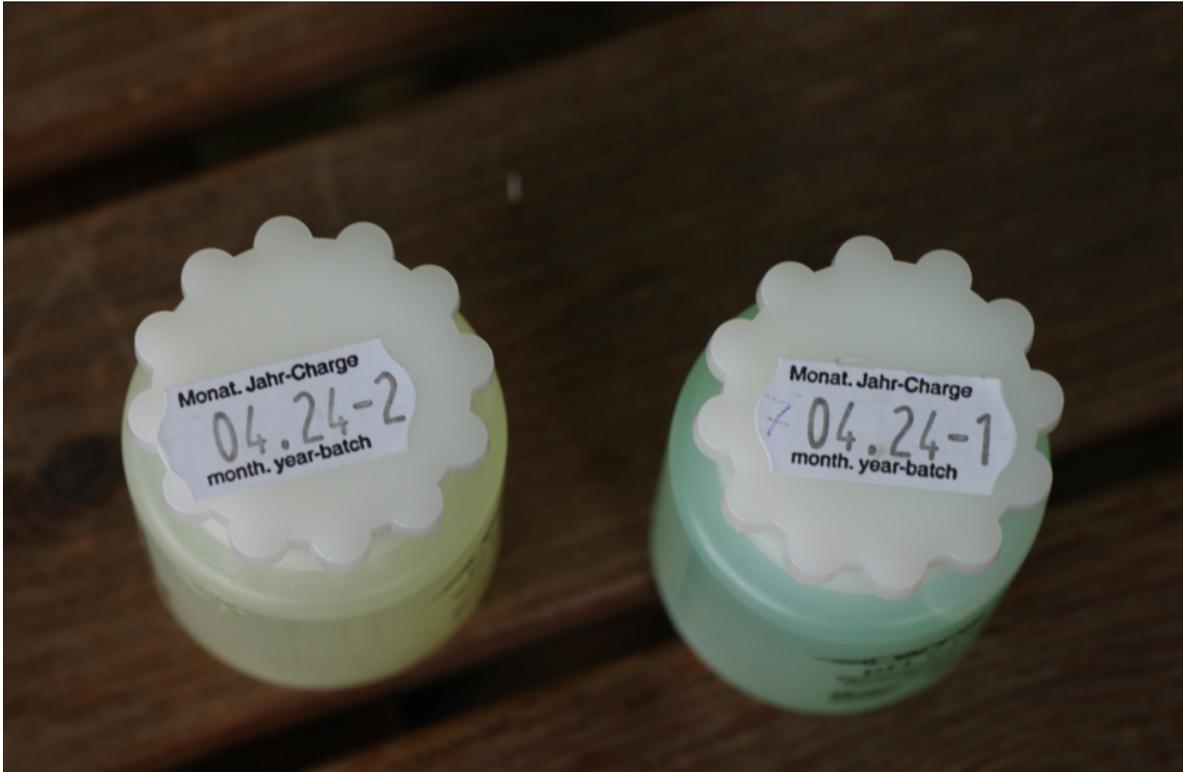
Abb. 12: Fotobeispiel Kategorie „Kalibrier- und Rückführfehler“ – abgelaufene Standards

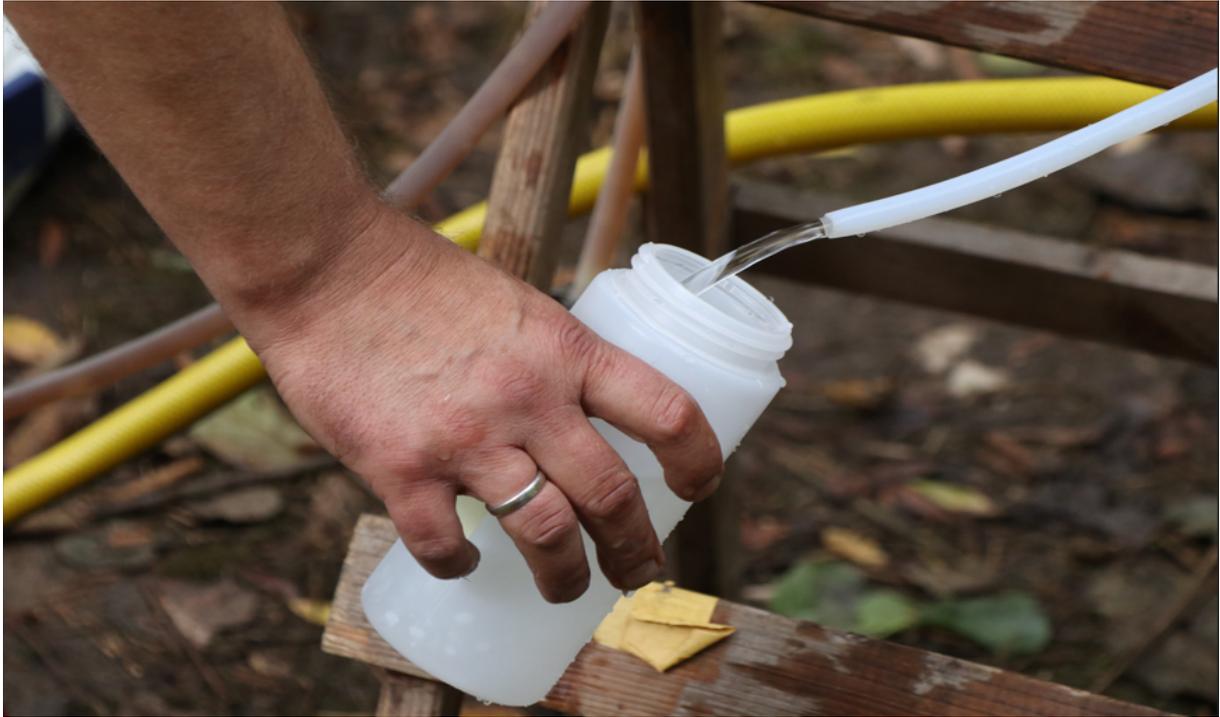
Abb. 14: Fotobeispiel zur Kategorie „Normative und fachliche Vorgaben nicht beachtet“ –Miniskus-Befüllmethode nicht angewendet und zu hoher Volumenstrom

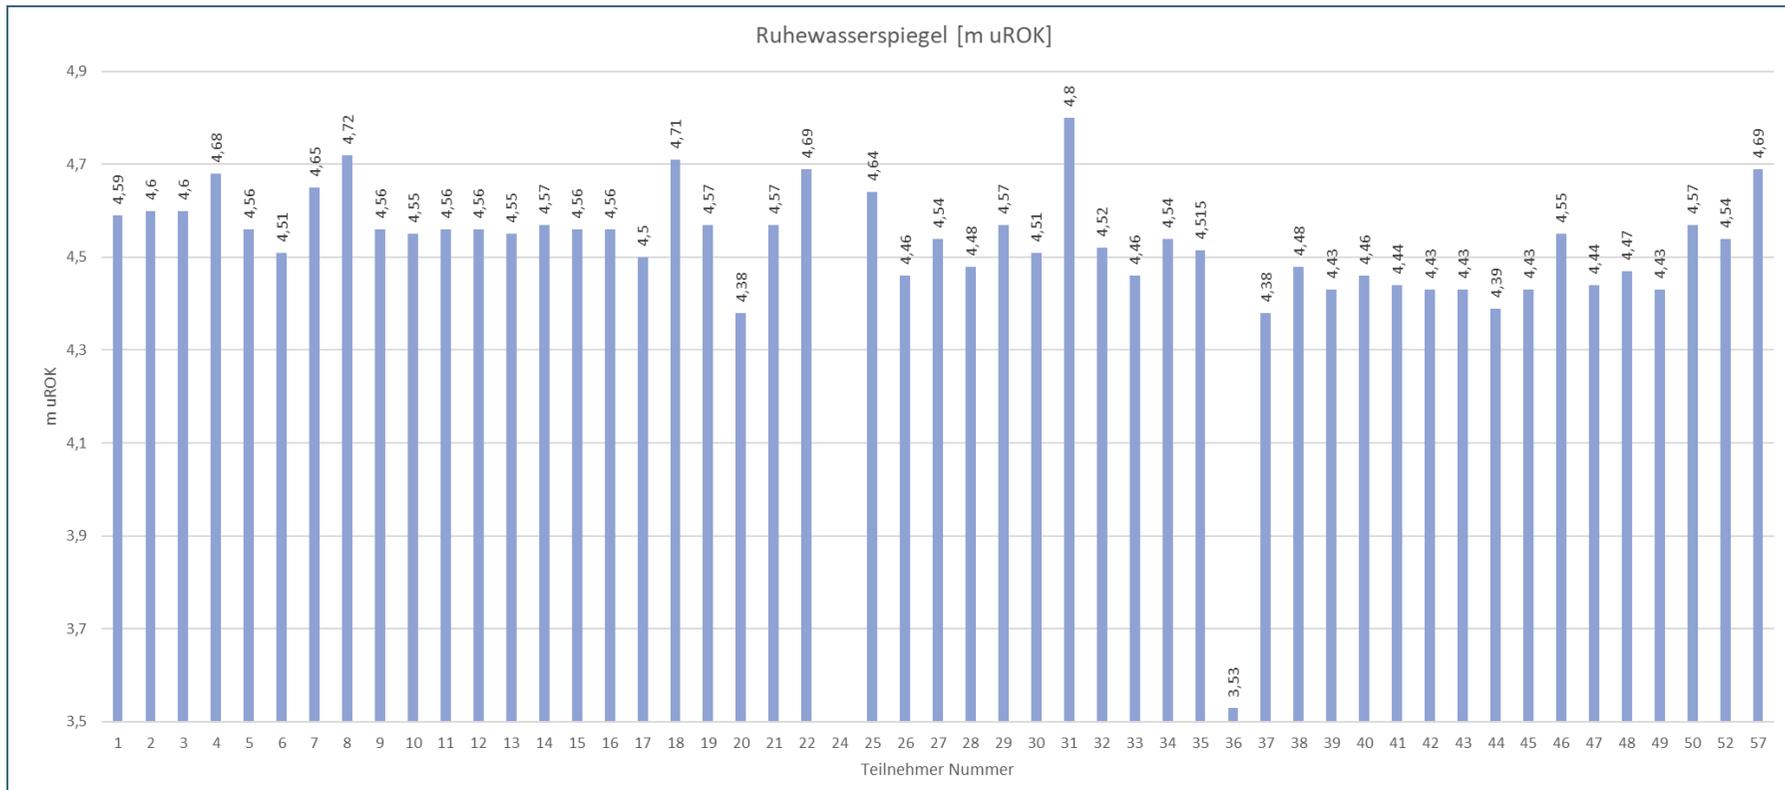
In der folgenden Abb. 17 sind die von den Teilnehmern gemessenen Ruhewasserspiegel teilnehmerbezogen dargestellt. Teilnehmer Nr. 24 hat den Ruhewasserspiegel nicht ermittelt und kein Probenahmeprotokoll erstellt, da die Probenahme abgebrochen wurde, weil die betreffende Untersuchungsstelle nicht über eine elektronisch steuerbare Pumpe verfügte.

Abb. 17: Von den Teilnehmern gemessene Ruhewasserspiegel

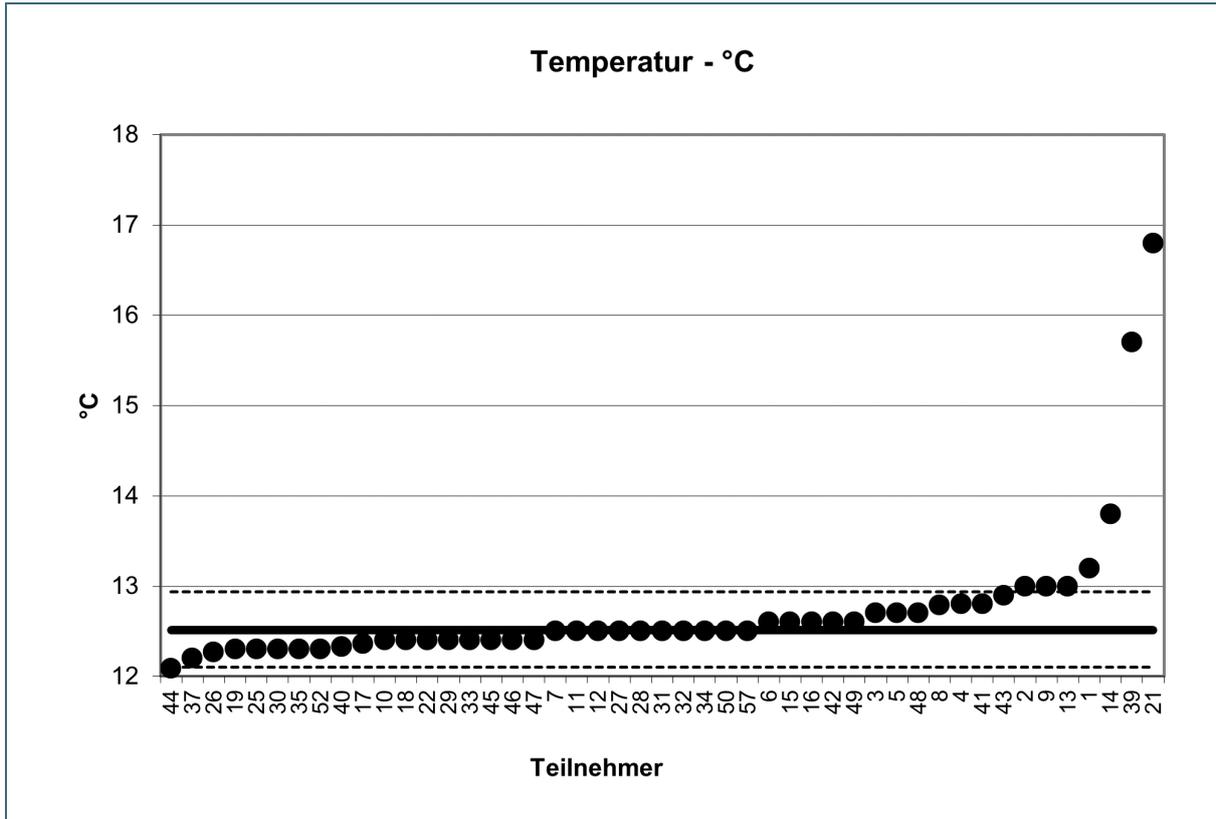
Die statistische Auswertung der gemessenen Temperaturen (vergleiche Abb. 21) zeigt, dass weitere Teilnehmer außerhalb der Toleranzgrenzen ($\pm 0,84$ °C; $|z_u\text{-Score}| > 2,0$) liegen (siehe Abb. 22).

Abb. 21: Temperatur in °C – Messergebnisse aller Teilnehmer mit Toleranzgrenzen

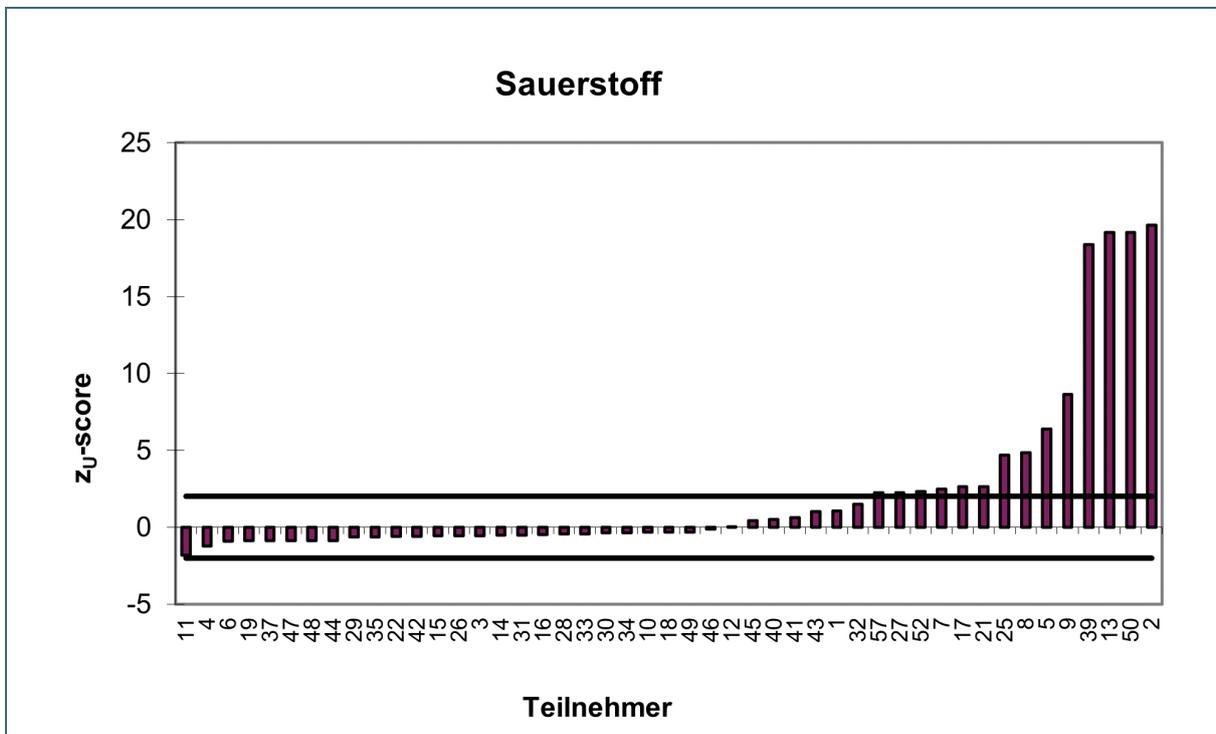
Die z_u -Score-Auswertung der von den Teilnehmern bestimmten Sauerstoffkonzentrationen (vergleiche Abb. 25) zeigt, dass weitere Teilnehmer außerhalb der Toleranzgrenzen ($\pm 1,62$ mg/l) liegen (Abb. 26).

Abb. 26: Sauerstoff – zu-Scores der Teilnehmer

Auffällig ist, dass ausschließlich Überschreitungen der oberen Toleranzgrenze auftraten – also nur zu hohe (keine zu niedrigen) Sauerstoffkonzentrationen bestimmt wurden. Eine wesentliche Ursache für diese Überbefunde sind vermutlich Lufteinträge in das jeweilige Probenahmesystem. Technische Unzulänglichkeiten wie Undichtigkeiten im Probenahmesystem stromauf von oder in der Durchlaufmesszelle haben sicher zu den erheblichen Sollwert-Abweichungen beigetragen. Durch Undichtigkeiten kann Luft in Kontakt mit dem geförderten Grundwasser kommen. Dies ist an Blasen in Schläuchen und Durchlaufzellen erkennbar, wie sie einige Male von den Auditoren dokumentiert wurden (vgl. z. B. Abb. 13).

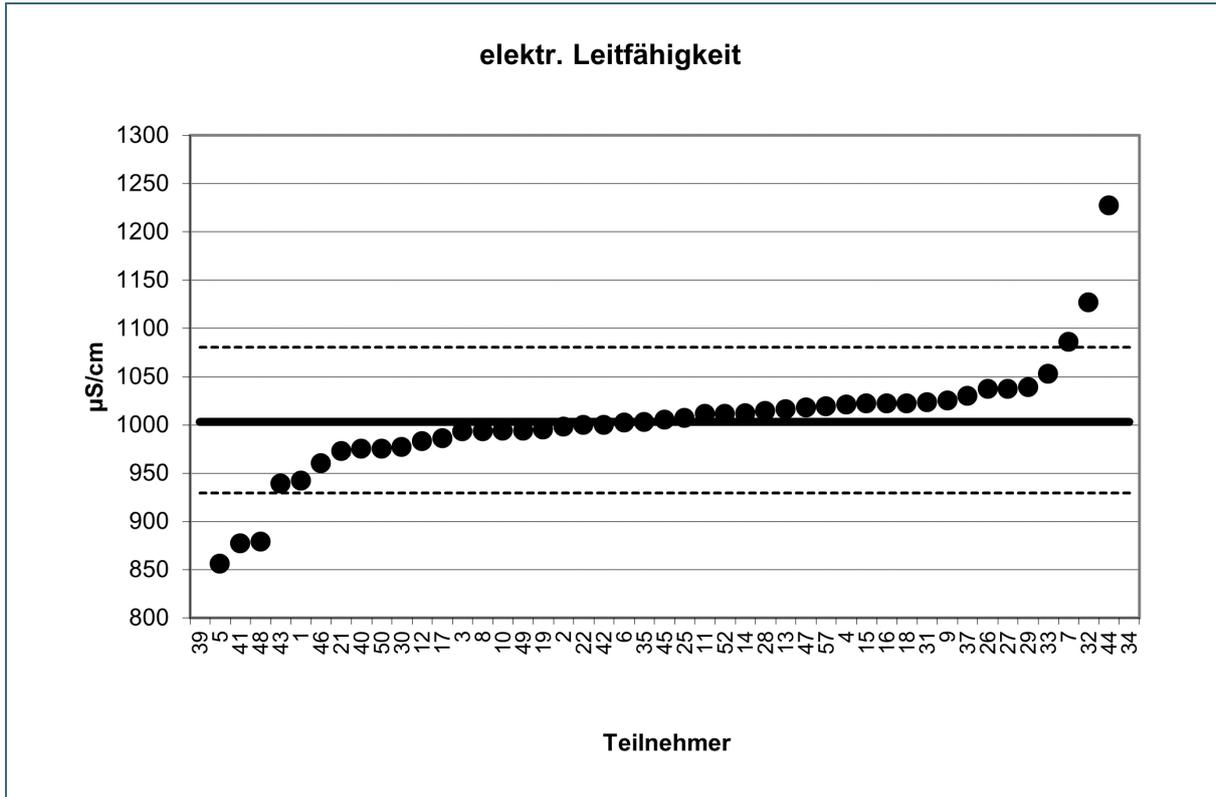
Der robuste Gesamtmittelwert des Teilnehmerfeldes betrug $1003 \mu\text{S}/\text{cm}$. Die z_u -Score-Auswertung zeigt, dass zahlreiche Teilnehmer außerhalb der Toleranzgrenzen ($\pm 151 \mu\text{S}/\text{cm}$) liegen (siehe Abb. 34).

Zur verbesserten Darstellung wurde die Skalierung der senkrechten Achse an die restlichen Ergebnisse angepasst so, dass die extremen Ausreißer der Teilnehmer Nr. 34 und 39 in den nachfolgenden Abbildungen nicht sichtbar bzw. abgeschnitten sind.

Abb. 34: elektr. Leitfähigkeit – ohne Darstellung der Teilnehmer Nr. 34 + 39

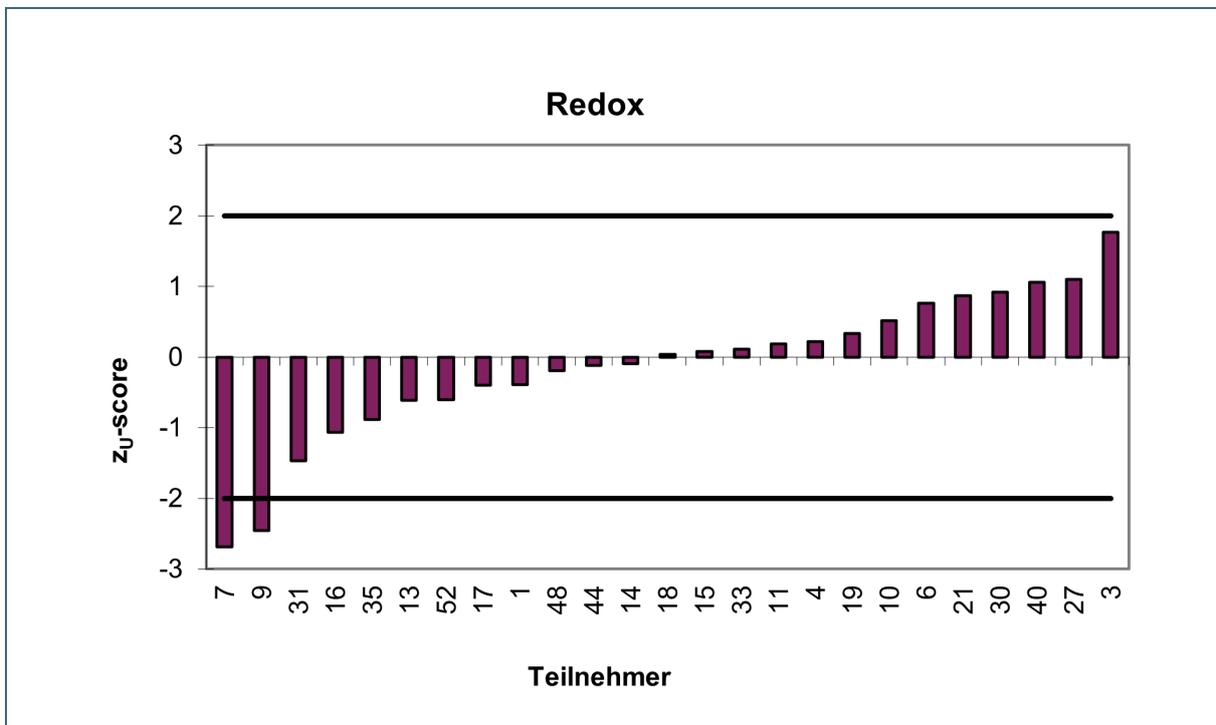
Die Messergebnisse zweier Teilnehmer (Nr. 7 und Nr. 9) liegen unterhalb dieses Toleranzbereiches (vergleiche Abb. 39). Der Teilnehmer Nr. 7 war einer der beiden, die das Ausgangssignal in mV ihrer nicht für die Redoxpotential-Bestimmung geeigneten pH-Sonde irrtümlich für das Redoxpotential des Grundwassers hielten. Der Messwert des Teilnehmers Nr. 49 ist nicht dargestellt, weil er nicht protokolliert wurde.

Abb. 39: Redoxpotential in mV_H – z_U-Score der Teilnehmer

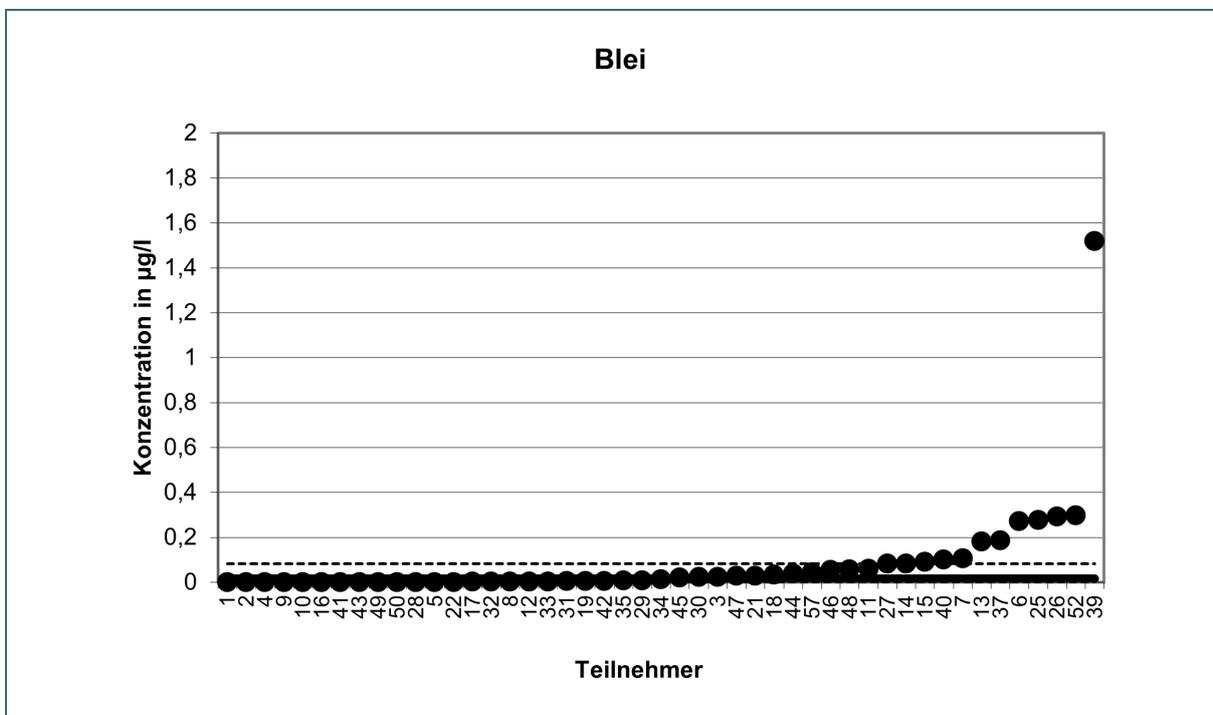
In der Probe des Teilnehmers Nr. 39 wurde eine Blei-Konzentration von 1,5 µg/l bestimmt. Diese Konzentration lag deutlich über dem Niveau der übrigen Teilnehmer, der oberen Toleranzgrenze und oberhalb der vom Labor angegebenen Bestimmungsgrenze. Sie kann somit als Indikator für eine Querkontaminationen mit Blei gewertet werden. Auch die Blei-Konzentrationen in den Proben weiterer Teilnehmerteams ragen heraus.

Abb. 65: Blei in µg/l – Konzentrationen der Teilnehmer mit Toleranzgrenzen

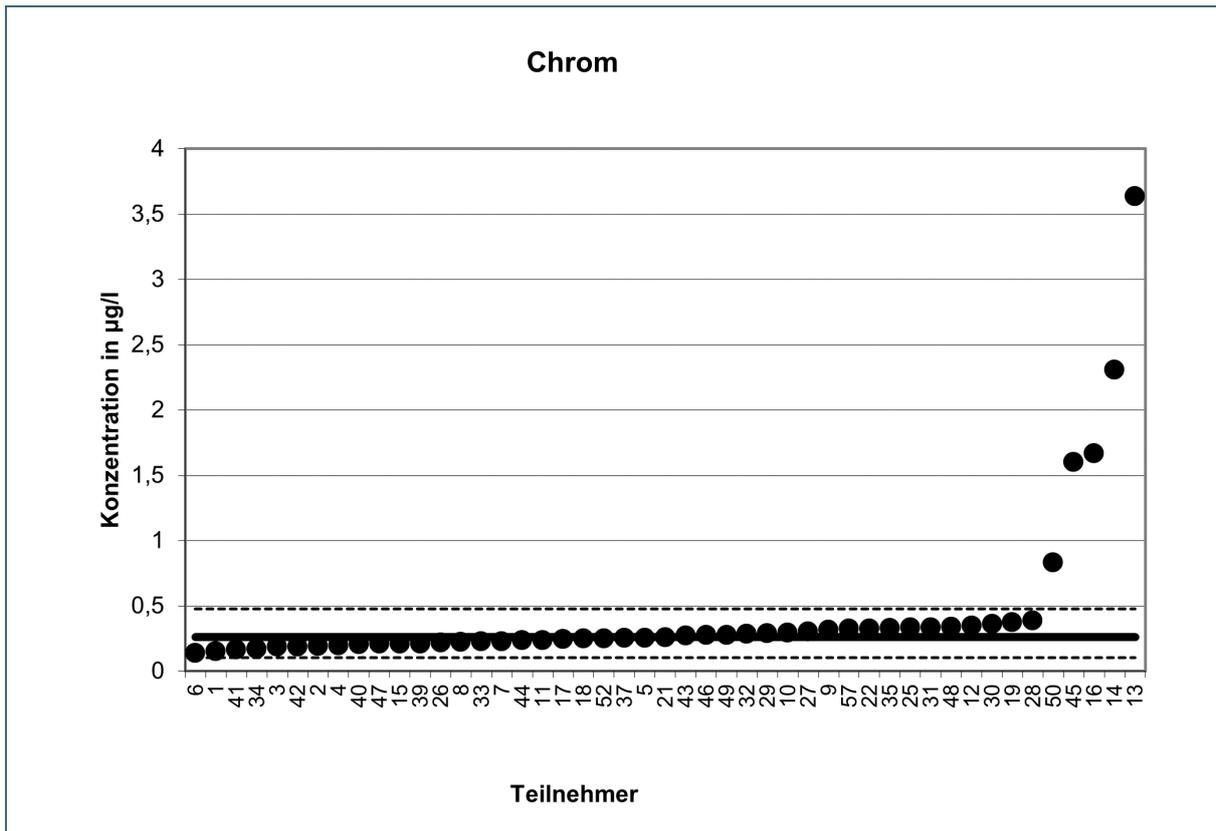
Das Ergebnis des Teilnehmers Nr. 50 liegt ebenfalls deutlich oberhalb der Toleranzgrenze und den Ergebnissen des übrigen Teilnehmerfeldes. Dieses Ergebnis ist ein Indiz auf eine Querkontamination – auch wenn es unterhalb der vom Labor angegebenen Bestimmungsgrenze liegt.

Abb. 69: Chrom in µg/l – Konzentrationen aller Teilnehmer mit Toleranzgrenzen

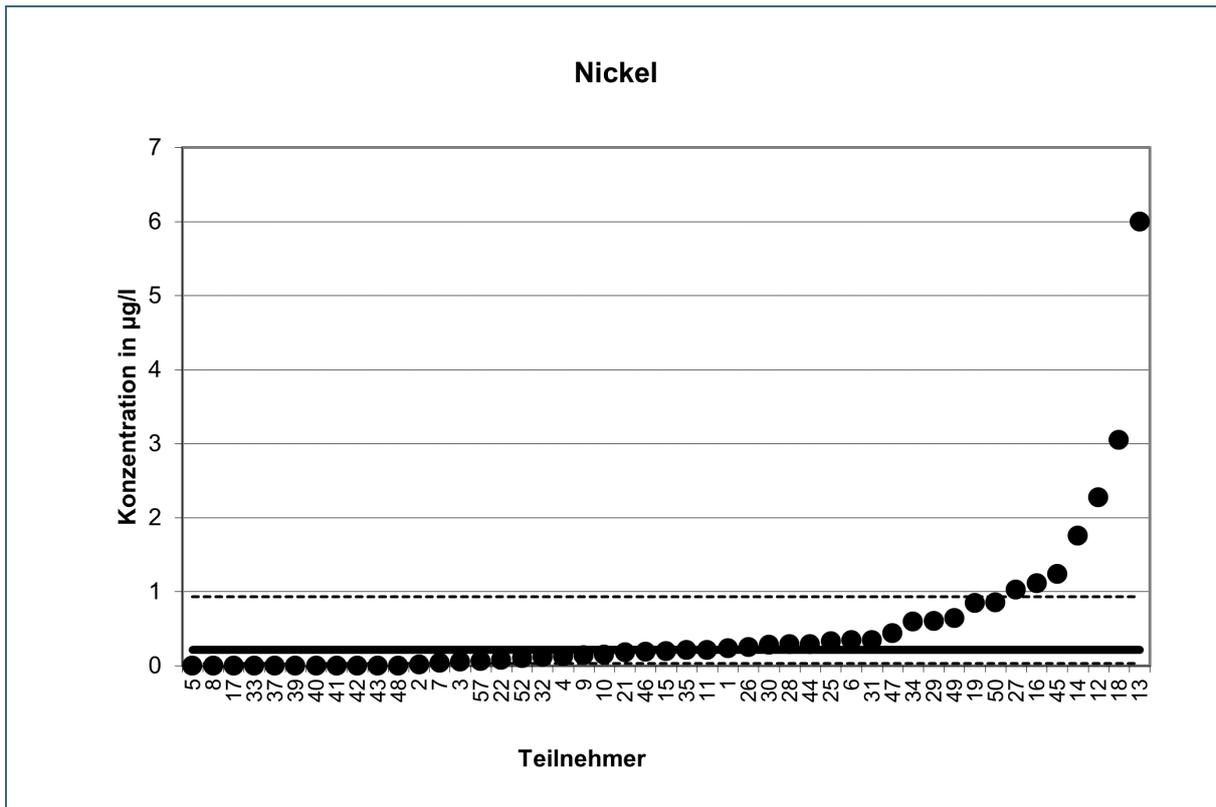
Die z_U -Score-Auswertung zeigt, dass die Nickel-Konzentrationen in den Proben von insgesamt sieben Teilnehmerteams über der oberen Toleranzgrenze liegen.

Abb. 73: Nickel in µg/l – Konzentrationen aller Teilnehmer mit Toleranzgrenzen

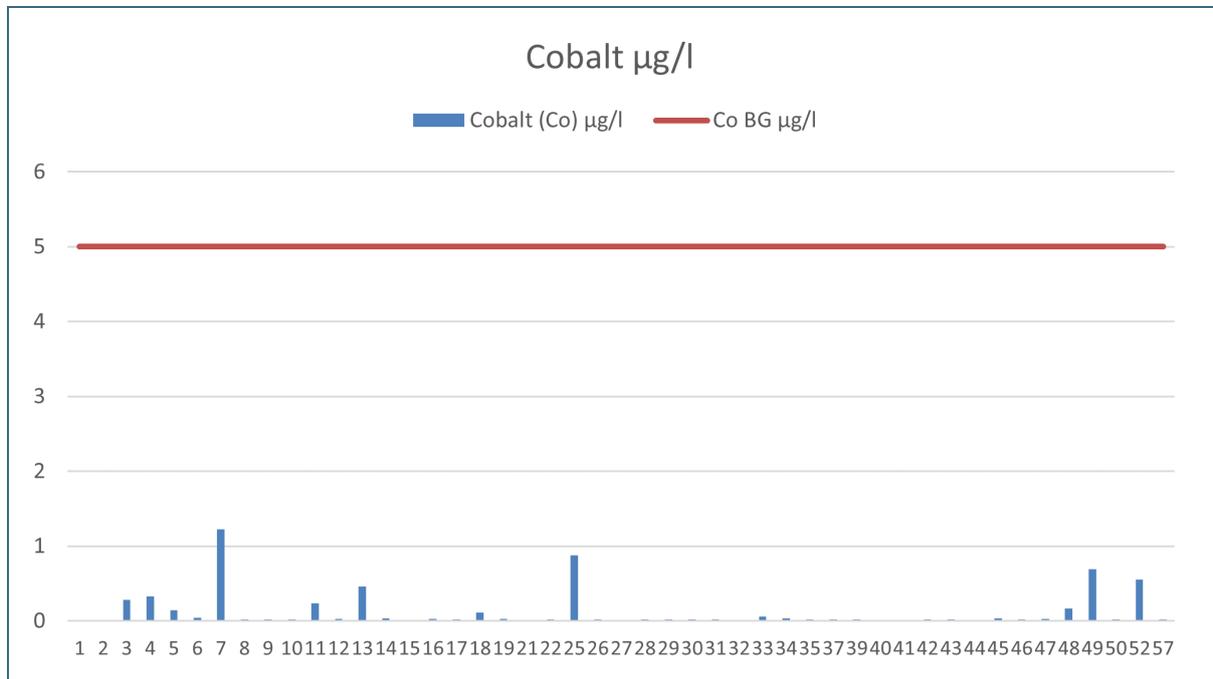
Die vom Labor angegebene Bestimmungsgrenze von Cobalt wurde durchweg unterschritten. Cobalt ist wie Nickel, Chrom und Mangan Bestandteil u.a. von Stahllegierungen.

Abb. 76: Cobalt in µg/l – Analyseergebnisse und angegebene Bestimmungsgrenze

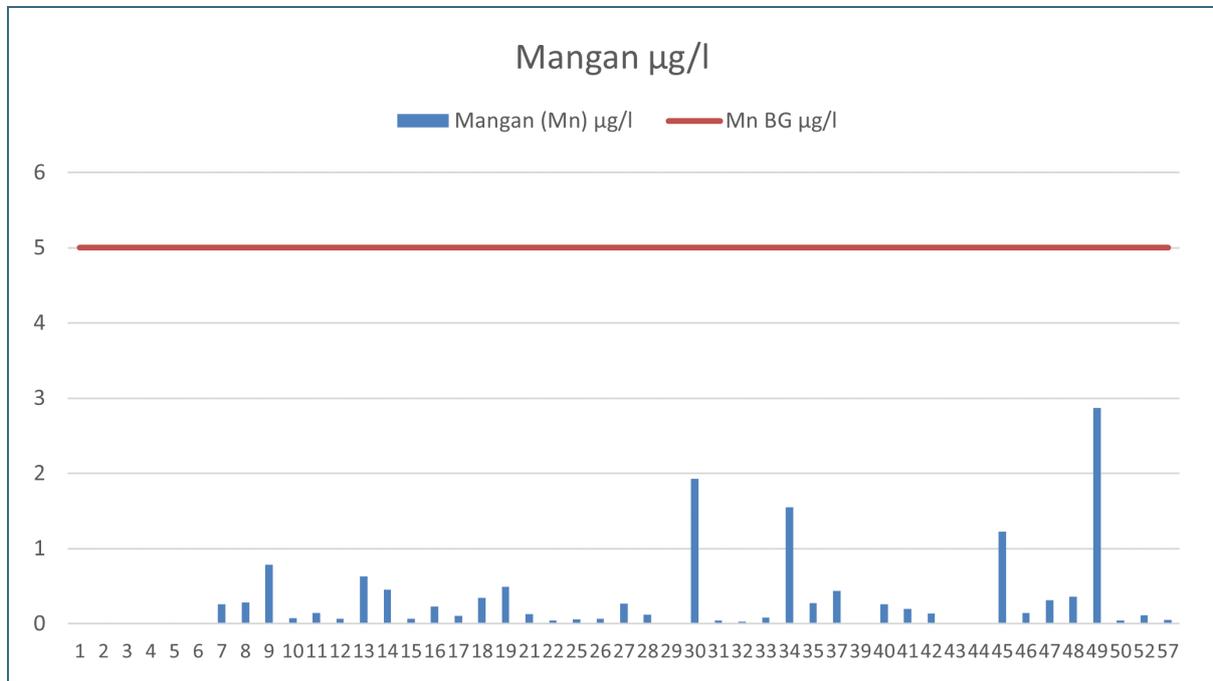
Die vom Labor angegebene Bestimmungsgrenze von Mangan wurde in den Proben aller Teilnehmer unterschritten. Mangan ist wie Nickel, Cobalt und Chrom Bestandteil u.a. von Edelstahllegierungen.

Abb. 80: Mangan in µg/l – Analyseergebnisse und angegebene Bestimmungsgrenze

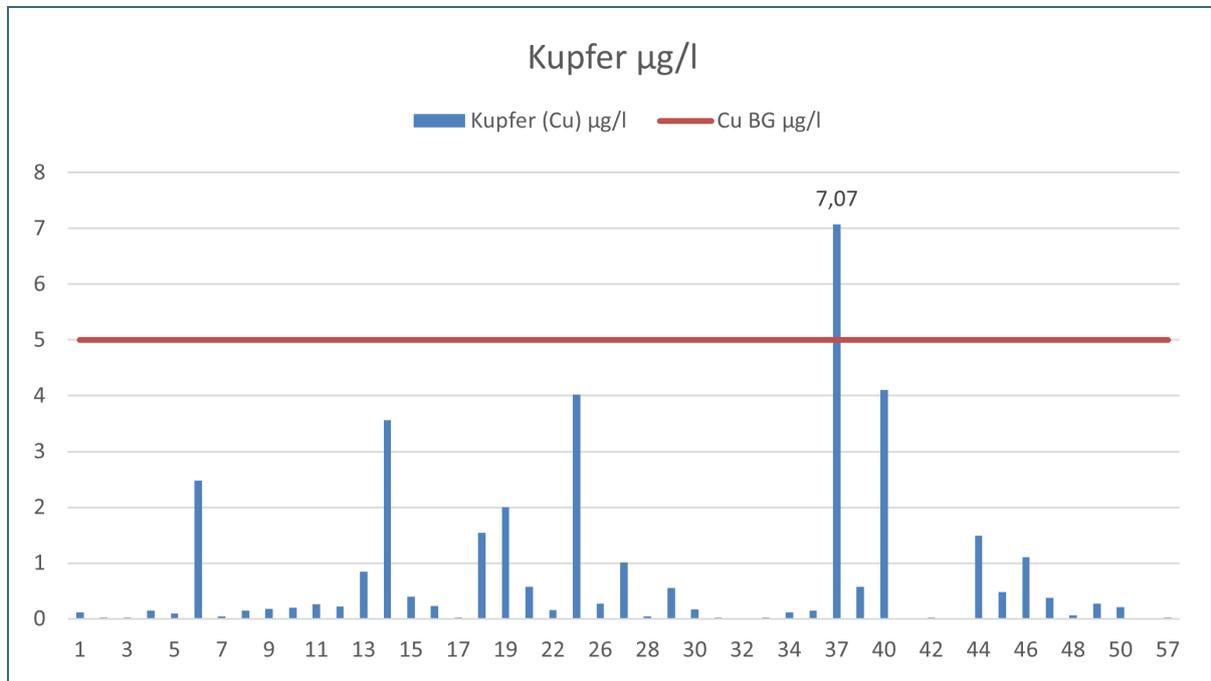
Die vom Labor angegebene Bestimmungsgrenze von Kupfer wurde mit Ausnahme der Probe des Teilnehmerteams Nr. 37 durchweg unterschritten. Kupfer ist wie Zink ein Hauptbestandteil von Messing.

Abb. 84: Kupfer I in µg/l – Analyseergebnisse und angegebene Bestimmungsgrenze

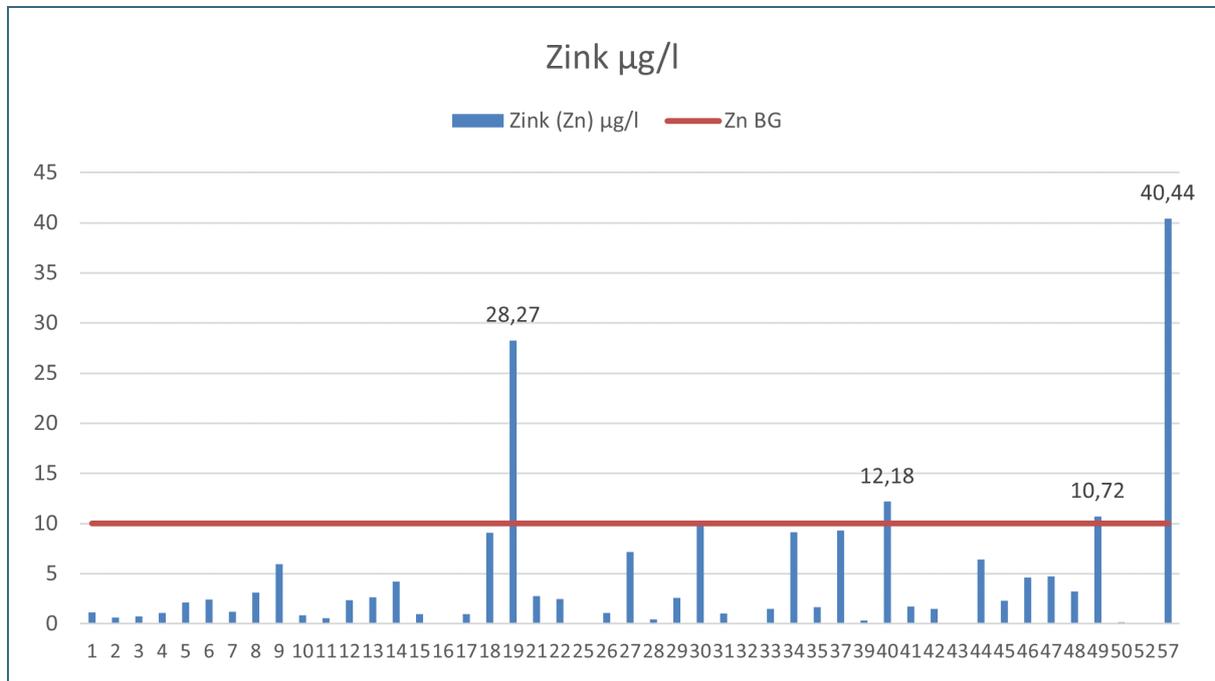
Die vom Labor angegebene Bestimmungsgrenze von Zink wurde in den Proben der Teilnehmerteams Nr. 19, Nr. 40, Nr. 49 und Nr. 57 überschritten. Zink ist wie Kupfer ein Hauptbestandteil von Messing.

Abb. 88: Zink in $\mu\text{g/l}$ – Analyseergebnisse und angegebene Bestimmungsgrenze
