Hochwasser Mai/Juni 2024

Wasserwirtschaftlicher Bericht

Bayerisches Landesamt für Umwelt (LfU)

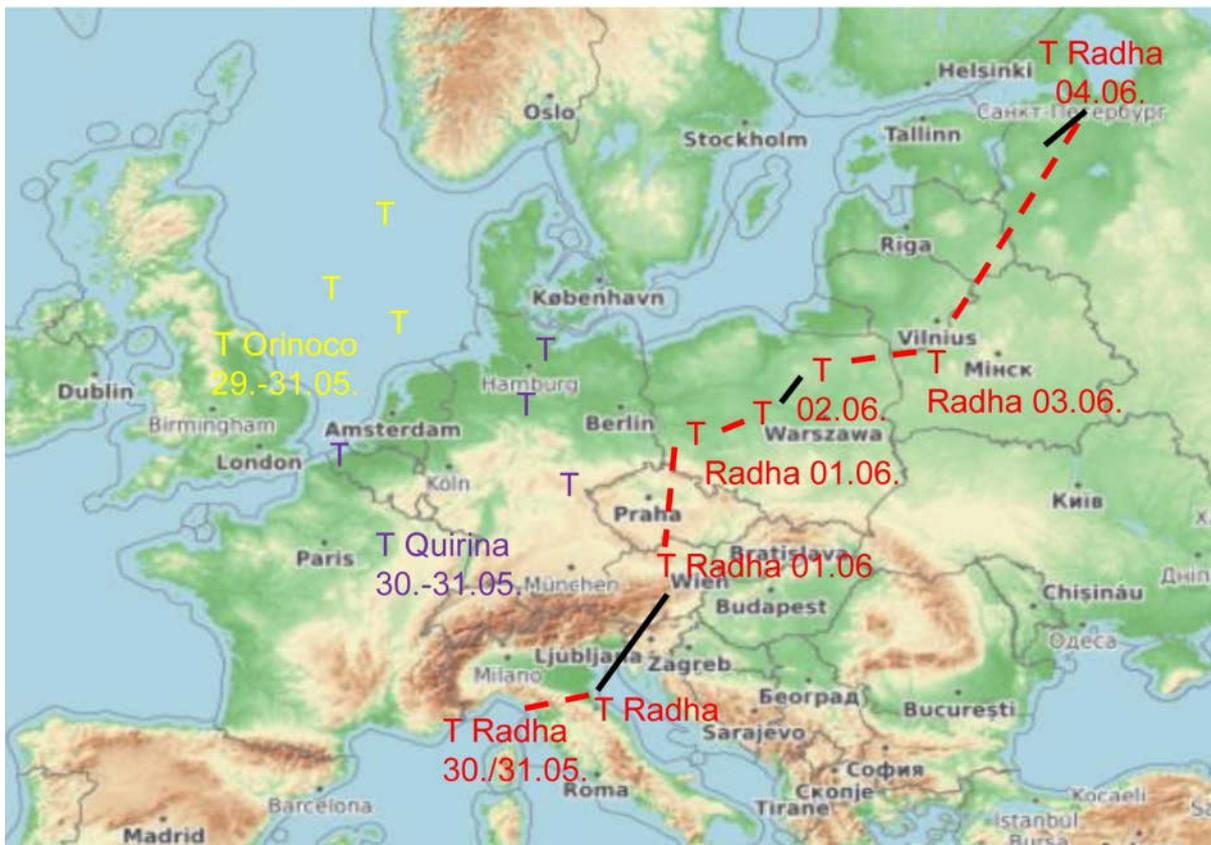
Abb. 2: Lage der Bodentiefdruckgebiete Orinoco, Quirina und Radha im Zeitraum 29. Mai bis 4. Juni 2024. Gestrichelte rote Linie = Zugbahn Tief Radha, durchgezogene schwarze Linie = Verlagerungsteilstrecke, die der klassischen Wilhelm von Bebbler-Zugbahn Vb entspricht. (Hintergrund: Topographische Karte aus OpenStreetMap, Datenaufbereitung: LfU).

Am 29. Mai 2024 herrschte eine Westwetterlage und die Fronten des Nordseetiefs Orinoco brachten Bayern skalige und konvektive Niederschläge. An der wellenden Kaltfront bildete sich am 30. Mai (Fronleichnam) über Frankreich das Tief Quirina und zog mit Regenschauern nach Deutschland. Rückseitig der Front floss maritim erwärmte Subpolarluft nach Bayern. Am 31. Mai hatte sich in der Höhe (500 hPa-Niveau) eine Troglage entwickelt, die als Großwetterlage Trog Mitteleuropa bezeichnet wird und trogvorderseitig entstand über dem Golf von Genua das Bodentief Radha. Nähere Erläuterungen zur Großwetterlage, den vorherrschenden Strömungs- und Temperaturverhältnissen in den drei übereinanderliegenden Druckniveaus sowie Informationen zur atmosphärischen Schichtung finden sich im Anhang. Bis zum 1. Juni morgens hatte sich das Tief Radha über Oberitalien bis nach Österreich verlagert und nachmittags war der Kernbereich des Tiefs bereits im westlichen Polen angekommen. Die höchsten 24-stündigen Niederschlagsintensitäten wurden verbreitet vom 31. Mai auf den 1. Juni 2024 registriert. Deshalb wird die Wetterlage für diesen Zeitpunkt näher beschrieben.

Das Tief Radha war am 2. Juni weiter ins nordöstliche Polen gezogen und die Ausläufer verursachten weiterhin kräftige Schauer und Gewitter. Am 3. Juni zog der Tiefdruckwirbel Radha über Litauen hinweg und das Hoch Willi dehnte sich nach Westdeutschland aus. So erlebte Franken bereits einen trockenen Tag, aber in Südostbayern hielt sich noch die feuchtwarme Luft und bei instabiler Schichtung entstanden zwischen Loisach und Salzach schwere Gewitter und zum Teil extrem heftiger Starkregen. Am 4. Juni hatte Tief Radha schließlich die Region St. Petersburg erreicht und damit den Endpunkt der Wilhelm van Bebbler-Vb-Zugbahn.

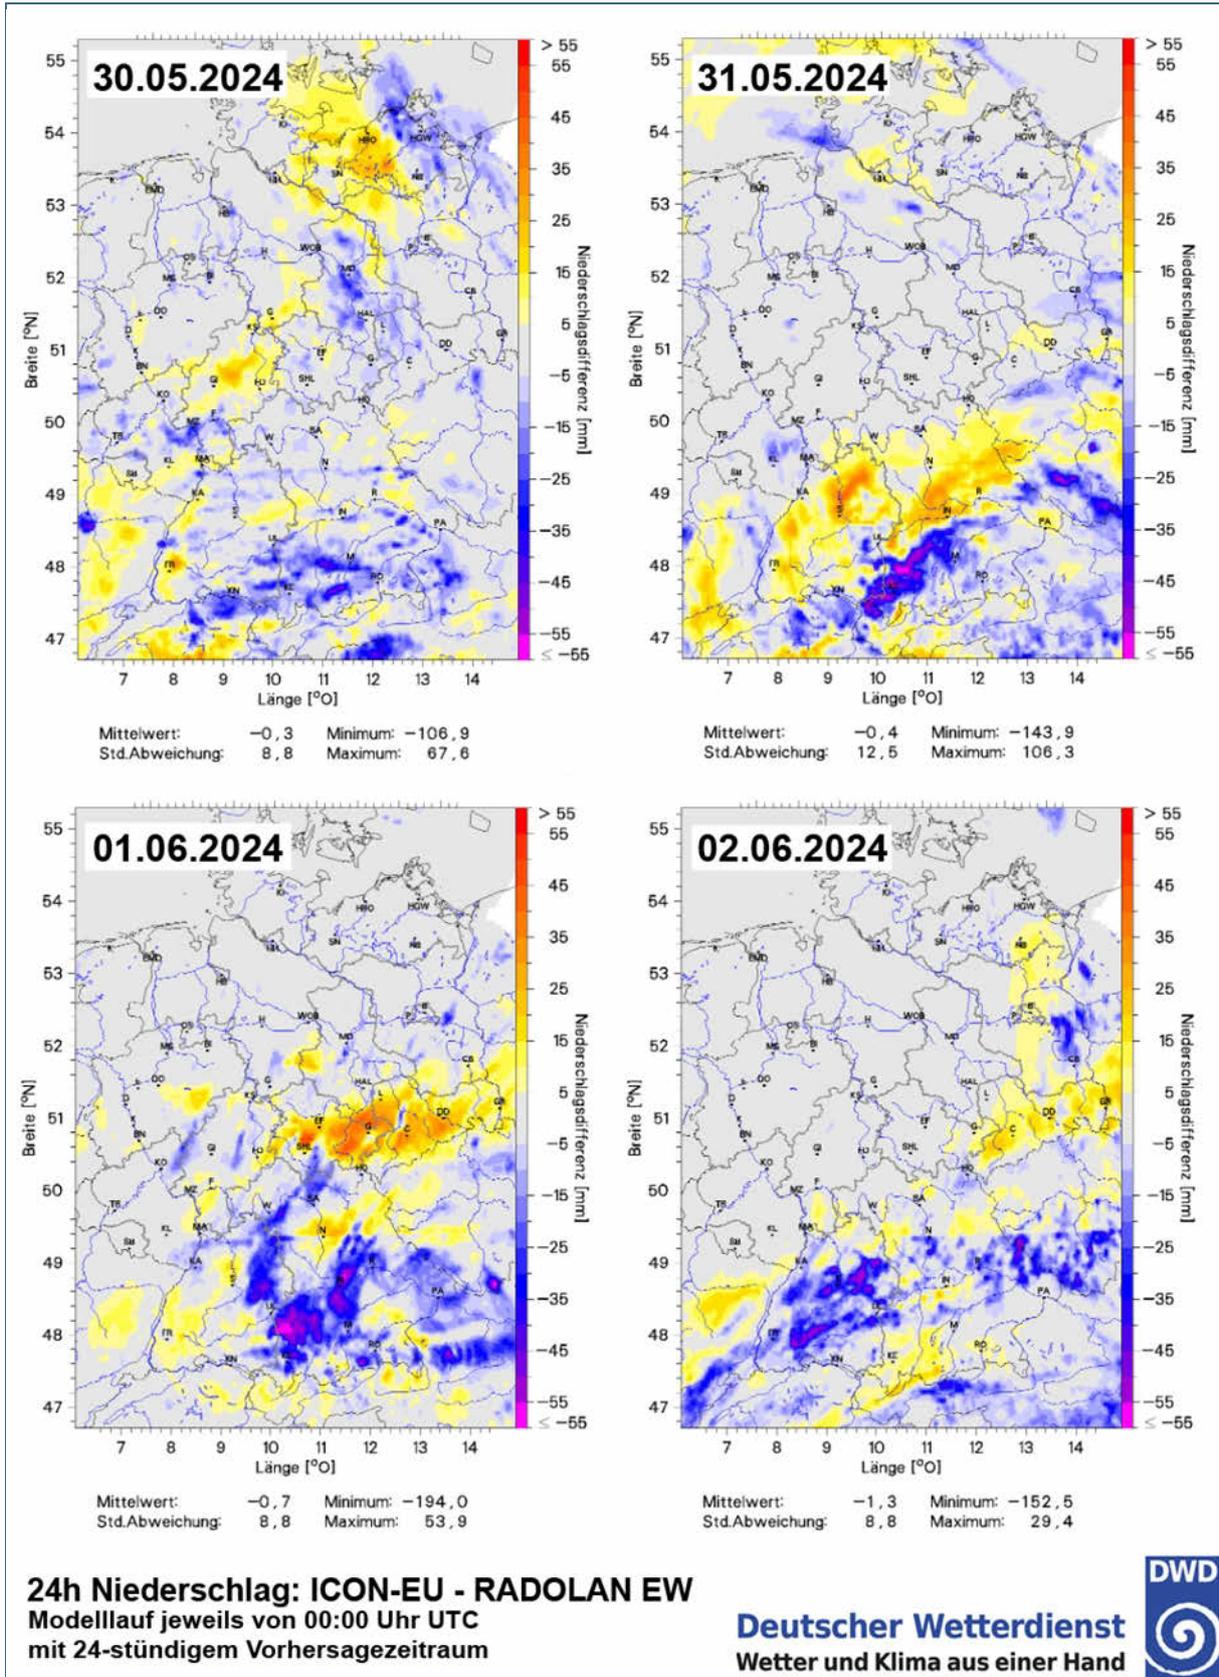
Abb. 14: Differenz zwischen erfasstem Radarniederschlag (RADOLAN-Produkt EW) und der 24-Stunden-Niederschlagssumme des DWD-Modells ICON-EU (0 UTC-Läufe) für 30. Mai, 31. Mai, 1. Juni und 2. Juni 2024 (Quelle: DWD, Zusammenstellung: LFU)

Das Farbspektrum blau bis lila in den Tageskarten der Abb. 14 zeigt eine Niederschlagsunterschätzung der ICON-EU-Modellvorhersage, der Bereich gelb bis rot identifiziert die Bereiche, für die das Modell zu hohe Regensummen berechnet hatte. Diese Verifikation lässt deutliche Niederschlagsunterschätzungen des Modells für die Regionen Schwaben und Oberbayern am 31. Mai und 1. Juni 2024 erkennen. Niederschlagsüberschätzungen hatten diese Modellläufe am 31. Mai für Mittelfranken und am 2. Juni für Schwaben. Dabei gilt diese Aussage nur, sofern der Radarniederschlag fehlerfrei erfasst wurde.

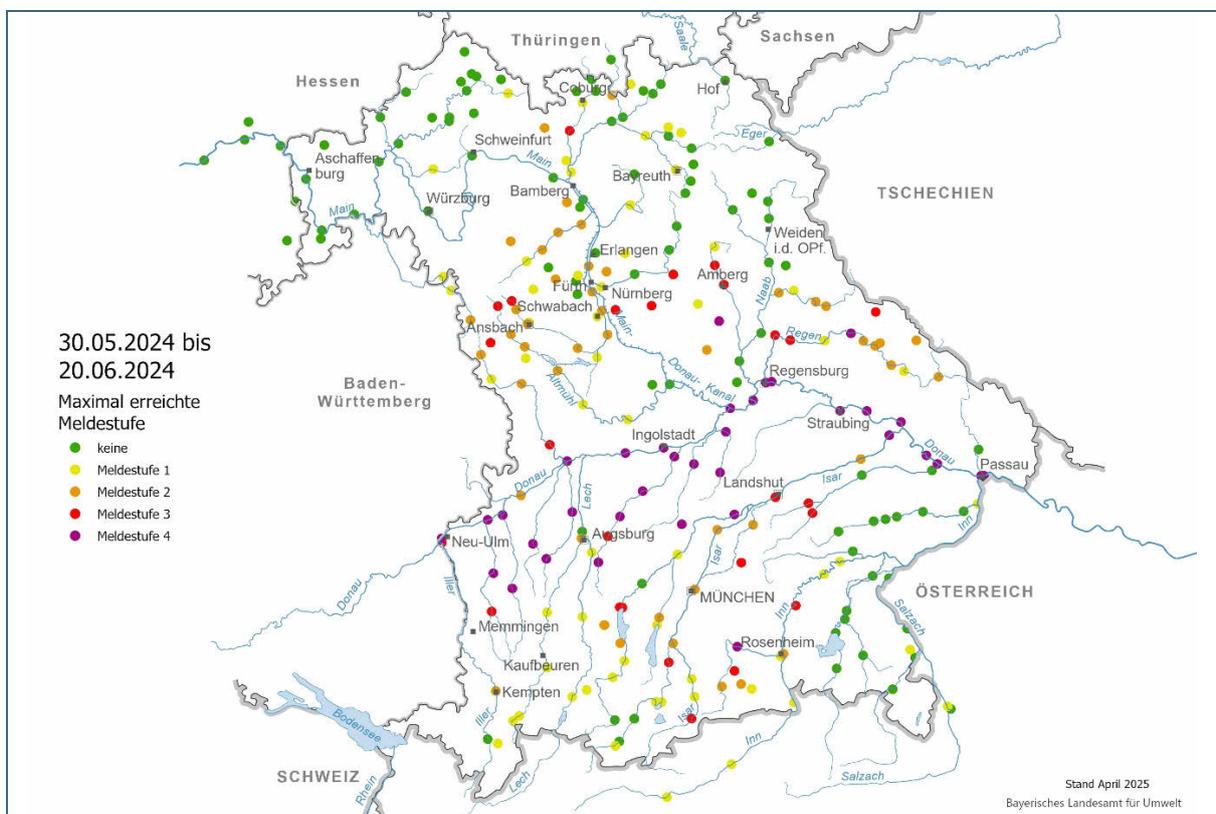
Abb. 17: Übersicht über die maximal erreichten Meldestufen über den Gesamtzeitraum vom 30. Mai bis 20. Juni 2024

Bis das Hochwasser am 9. Juni wieder unterhalb der höchsten Meldestufe abließ, dauerte es bereits neun Tage. Auch abgesehen von diesen Schwerpunkten gab es an vielen weiteren Gewässern in Bayern Hochwasser, so dass alle Regierungsbezirke betroffen waren. Abb. 17 gibt im Überblick die insgesamt Betroffenheit räumlich wieder, das heißt die maximalen Meldestufen, die im Gesamtzeitraum von etwa drei Wochen aufgetreten sind.

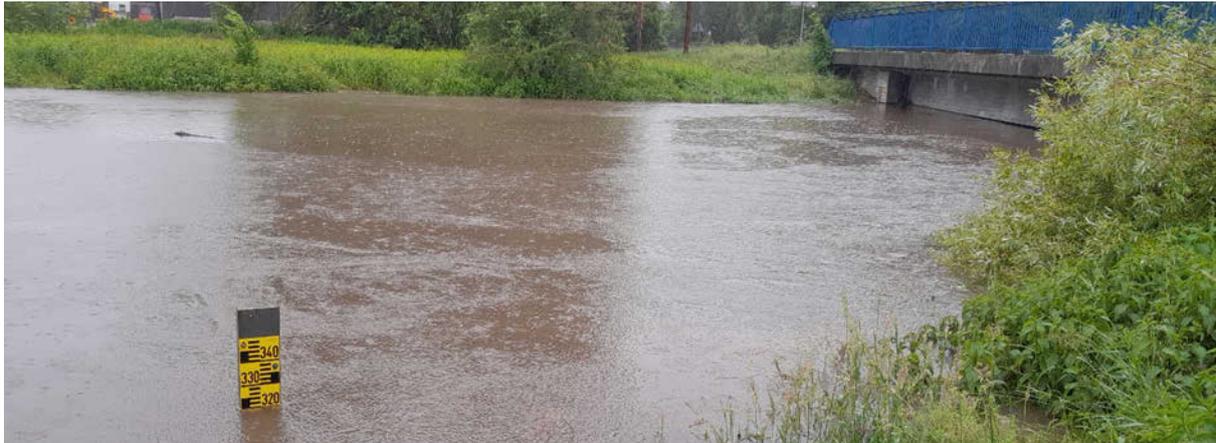
Abb. 19: Pegellatte und Abflussquerschnitt ohne Ausuferungsbereiche am Pegel Mühlried/Paar (Foto: WWA Ingolstadt)

Die von den WWA und der Wasser- und Schifffahrtsverwaltung betriebenen Pegelmessstellen an Oberflächengewässern lieferten während des Hochwasserereignisses im Mai/Juni 2024 unverzichtbare Daten (Wasserstände und Abflüsse) für die Hochwasservorhersage und die Hochwasserwarnung. Die technischen Anlagen der hochwasserrelevanten Messstellen (Meldepegel) des bayerischen Pegelnetzes sollen bis zu einem 200-jährlichen Hochwasser betriebsbereit bleiben bzw. nicht überschwemmt werden, damit die Datenerfassung und Datenübertragung der Wasserstände möglich sind. Für die Durchführung von Wartungsarbeiten, Reparaturen oder Vorortkontrollen während eines Ereignisses soll eine hochwasserrelevante Messstelle bis zu einem 100-jährlichen Hochwasser noch zugänglich sein. In den besonders vom Hochwasser betroffenen Flussgebieten wurden die Messeinrichtungen stark durch das Hochwassergeschehen belastet. Datenausfälle traten jedoch nur in Einzelfällen auf, was auch auf das für die Pegel eingeführte Redundanzkonzept mit redundanter Messwerterfassung, Datenspeicherung, Datenfernübertragung und Energieversorgung zurückzuführen ist.

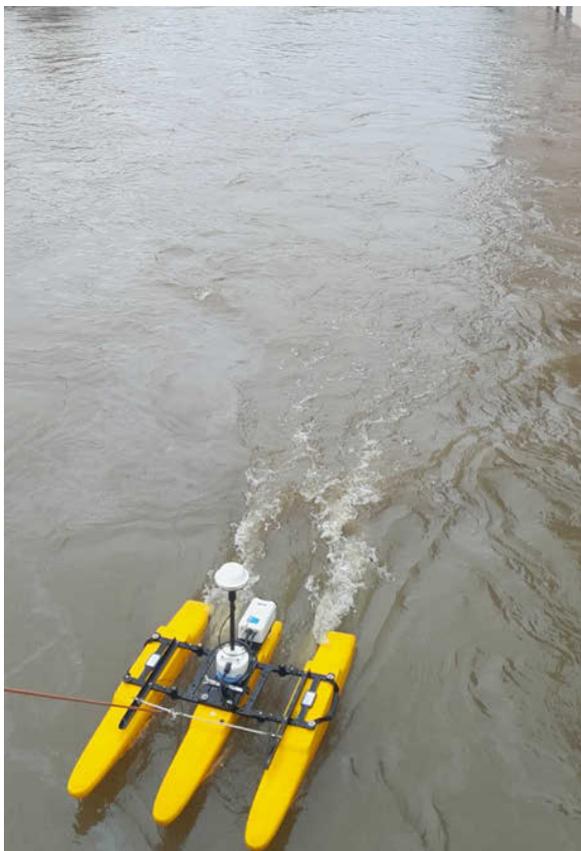
Abb. 20: Abflussmessungen des WWA Ingolstadt mit einem ADCP Messboot am Pegel Manching/Paar (Foto: WWA Ingolstadt)

Während des Hochwasserereignisses im Mai/Juni 2024 wurden durch das Messpersonal der WWA rund 300 Abflussmessungen und darüber hinaus weitere Vorortkontrollen an den Pegeln durchgeführt. In den besonders betroffenen Gebieten konnte die Erreichbarkeit der Messstellen jedoch aufgrund von gesperrten Verkehrswegen herausfordernd oder zumindest zeitaufwändig sein. Die Vorortkontrollen und Abflussmessungen liefern wichtige Informationen zu großräumigen Ausuferungen und eventuell auftretenden Beeinflussungen am Pegelquerschnitt, die Einfluss auf die Abflussermittlung haben können und die umgehend operationell in den HND oder im Nachgang eines Hochwasserereignisses in den Prozess der Qualitätssicherung einfließen.

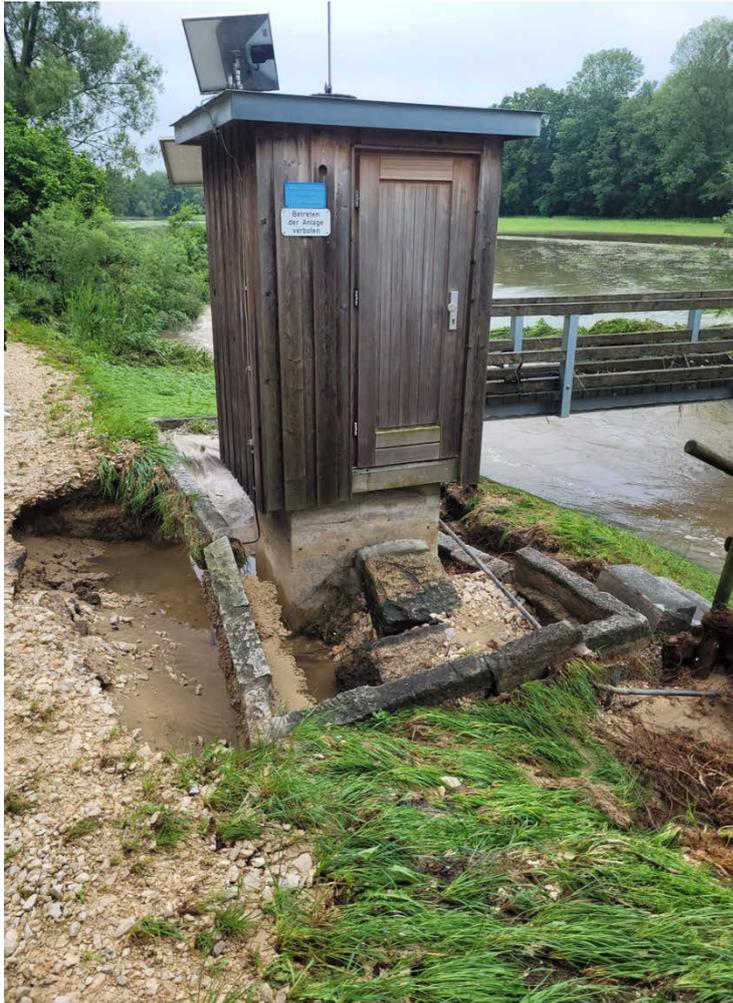
Die hydrologischen Messeinrichtungen an Oberflächengewässern sind durch die direkte Lage am und im Gewässer bei Hochwasserereignissen grundsätzlich gefährdet. Das Risiko, dass Schäden an einem Pegel auftreten, nimmt mit steigenden Wasserständen und Fließgeschwindigkeiten der Hochwasserwelle zu. Auch wenn größere Datenausfälle während des Ereignisses nicht auftraten, wurden in den besonders betroffenen Gebieten die Messstellen durch das Hochwasserereignis in Mitleidenschaft gezogen. Größere Schäden aufgrund des extremen Hochwasserscheitels waren beispielsweise am Pegel Blumenthal/Ecknach zu verzeichnen, der umfangreich saniert werden musste (Abb. 33).

Abb. 33:
Schäden am Pegel Blumenthal/Ecknach
durch das Hochwasserereignis (Foto:
WWA Ingolstadt)

Typischerweise fielen folgende Schadensbehebungen und Instandhaltungsarbeiten an:

- Austausch von schadhafter Messtechnik
- Behebung von Feuchteschäden im Pegelhaus
- Austausch defekter Technik im Pegelhaus und Wiederherstellung der Redundanzen
- Wiederherstellung des Messquerschnitts
- Wiederherstellung beschädigter Fundamente
- Überprüfung von Pegelstegen und Widerlagern
- Reinigung und Pegelschächten und Zulaufrohren

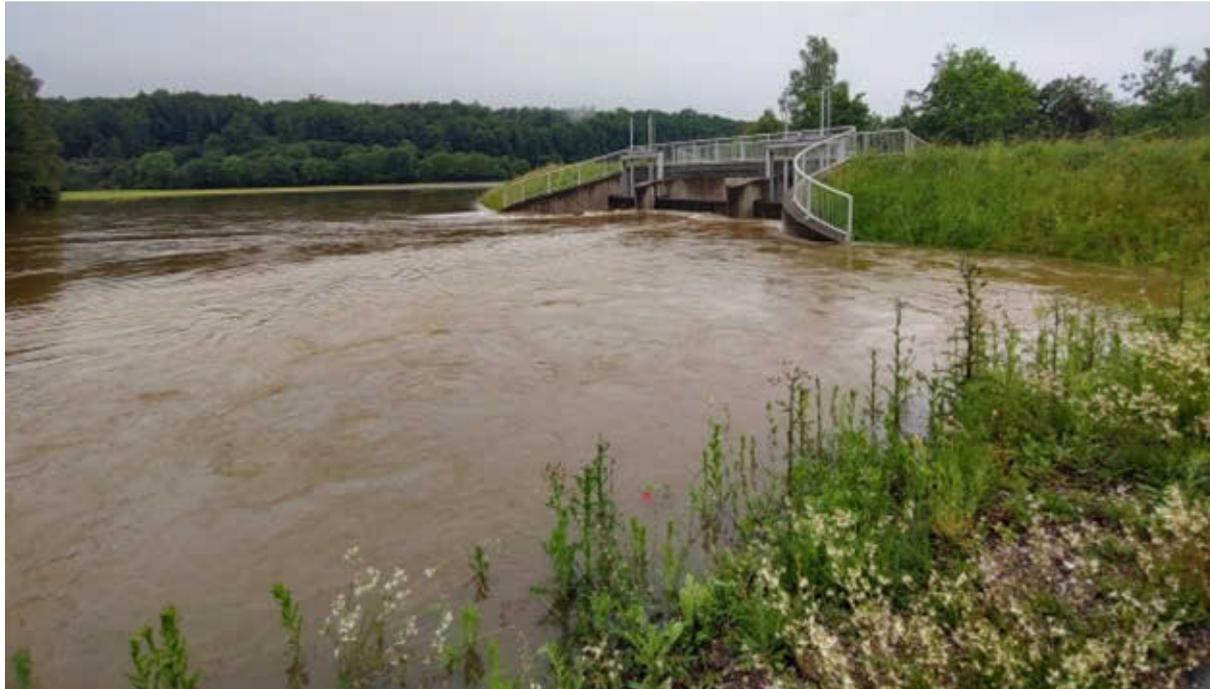
Abb. 38: Einstau des Rückhalteraums Balzhausen/Bayersried am Drosselbauwerk der Mindel (Foto: WWA Donauwörth)

Alle Hochwasserentlastungsanlagen funktionierten planmäßig, bauliche Schäden größeren Umfanges waren nicht zu verzeichnen.

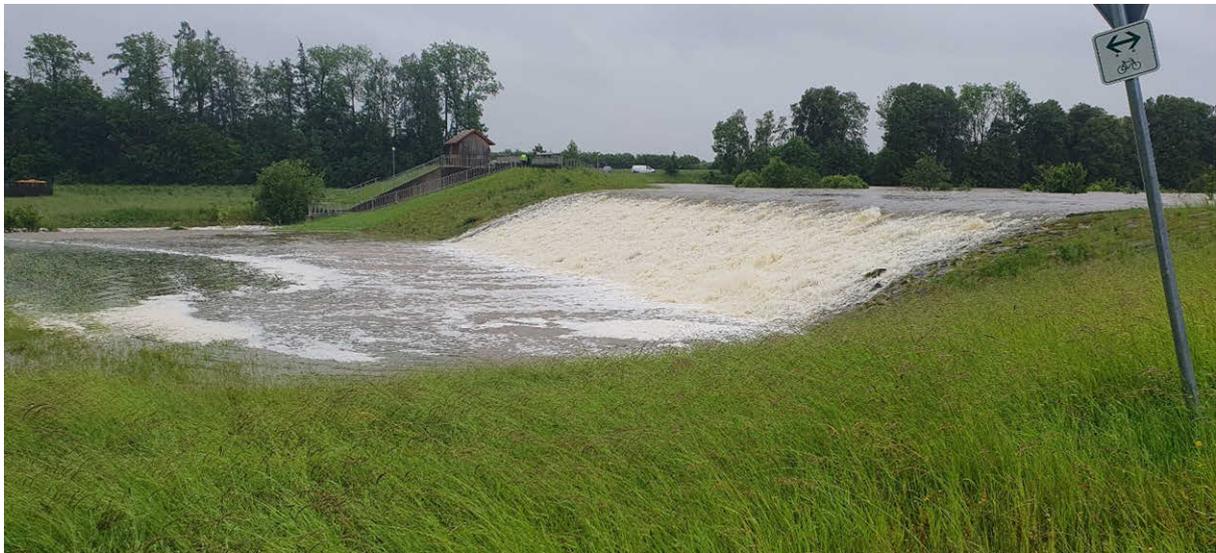
Die Hochwasserentlastungen funktionierten planmäßig (Abb. 39) und trugen so, wie bemessen, zur Standsicherheit der Anlagen bei. An einem nicht-staatlichen HRB wurde die Hochwasserentlastung unzulässigerweise mit Sandsäcken erhöht (Abb. 40). Als dies vom WWA bemerkt wurde, waren die Sandsäcke jedoch schon so weit eingestaut, dass ein Entfernen zur Überlastung des Vorfluters unterhalb des HRB geführt hätte, sodass die Sandsäcke belassen wurden.

Abb. 39: Beaufschlagte Hochwasserentlastungsanlage an einem HRB im Landkreis Unterallgäu (Foto: WWA Kempten)

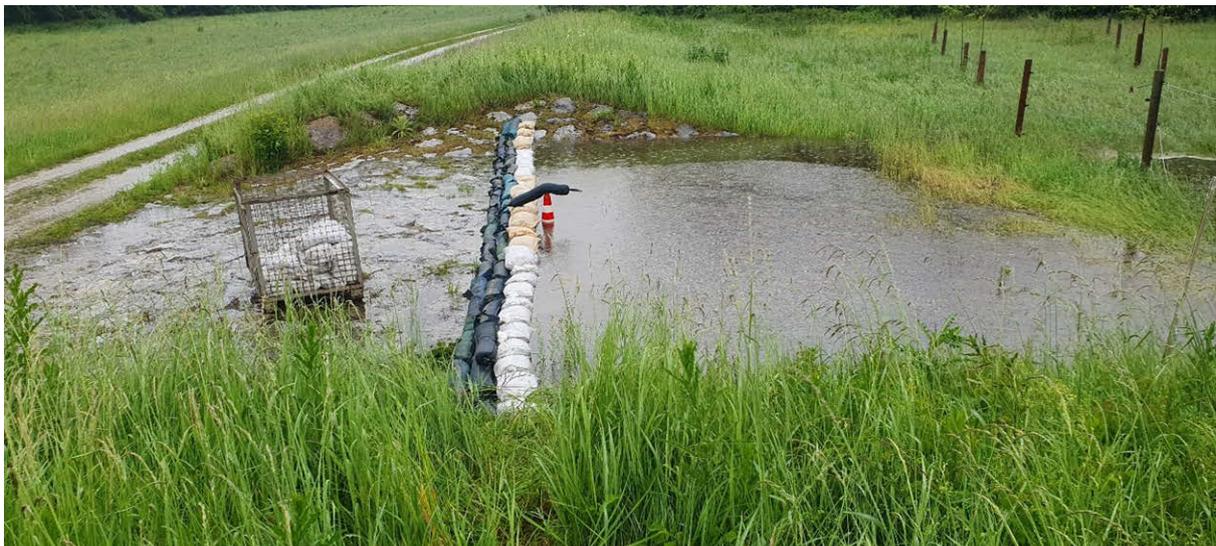
Abb. 40: Unzulässige Aufbauten/Sandsäcke auf einer Hochwasserentlastung (Foto: WWA Kempten)

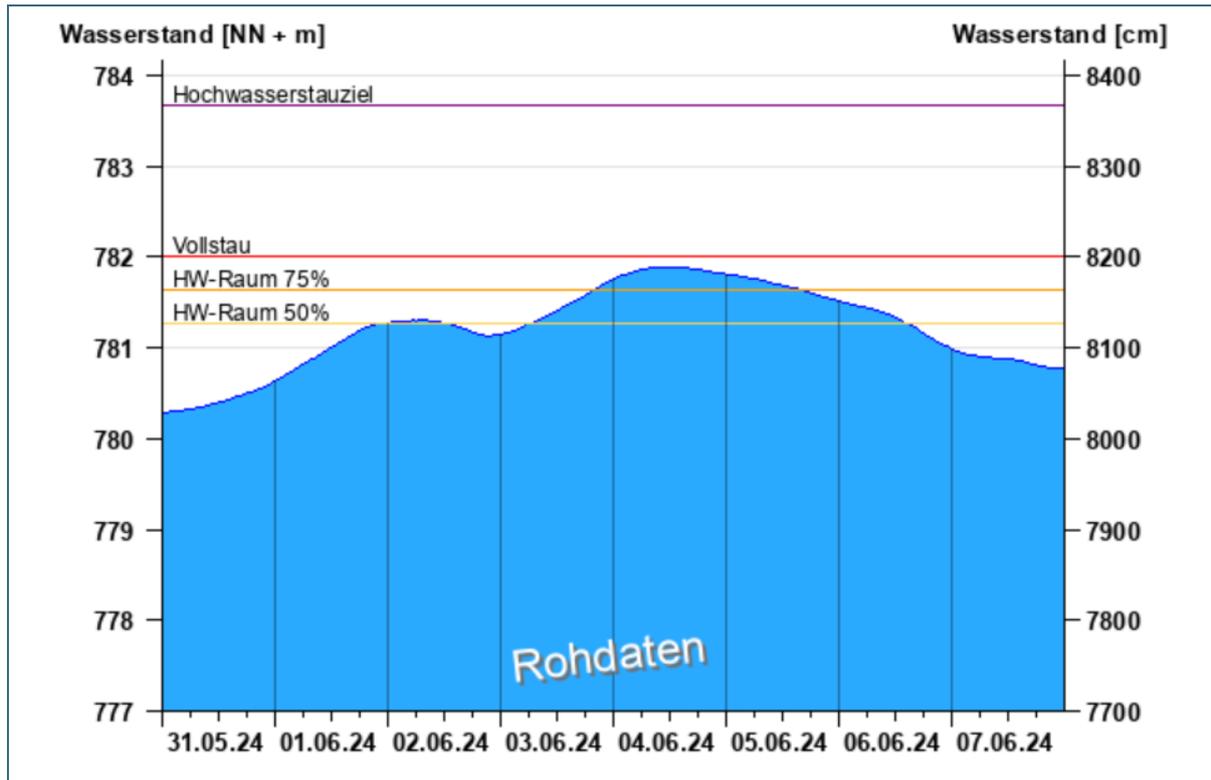
Beim Hochwasser 2024 wurde die Steuerung des Forggensees sukzessive im Verlauf des Ereignisses, das zwei Wellen umfasste, angepasst, um eine effektive Entlastung für den unterstrom liegenden Lechabschnitt sowie die Donau zu erreichen. Auch hier entstanden an den Anlagen keine wesentlichen Schäden. Der Verlauf des Seepegels ist in Abb. 41 ersichtlich. Der Einstau erfolgte bis knapp unter Vollstau.

Abb. 41: Seepegel Forggensee (Quelle: HND, Rohdaten)

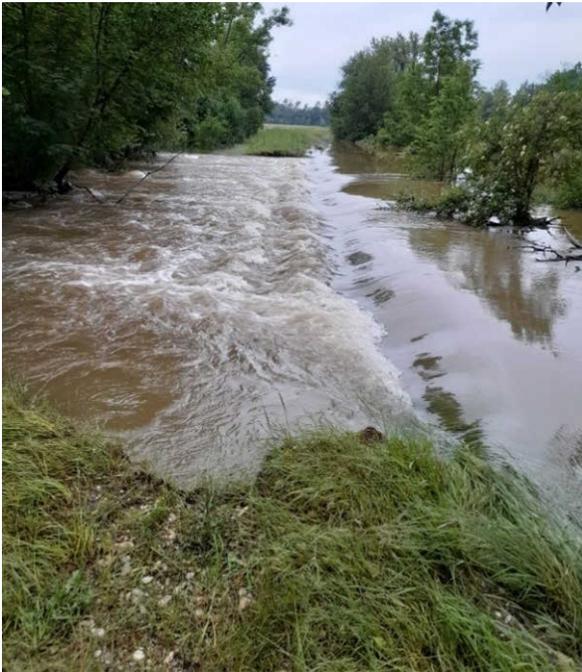
Die Sommerdeiche an der Donau wurden im Verlauf des Hochwasserereignisses zum Teil überströmt. Die Überströmung führte an einem kurzen Abschnitt südlich von Steinheim (Stadt Dillingen an der

Abb. 43: Überströmung des Sommerdeichs bei Steinheim (Foto: WWA Donauwörth)

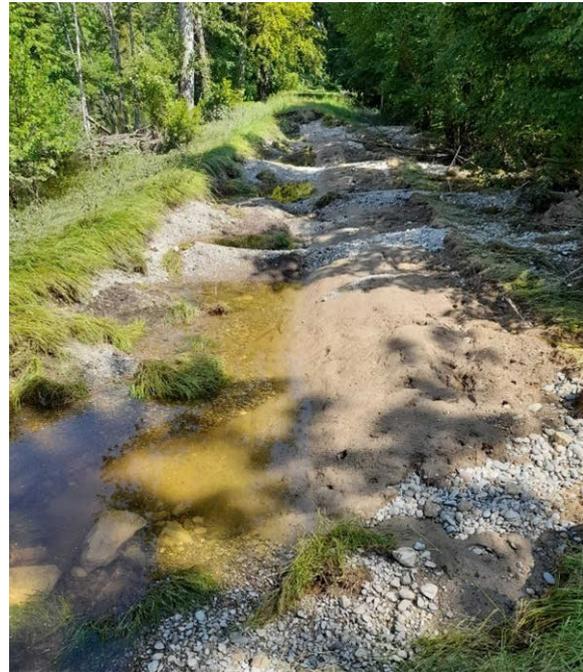
Donau) zu einer annähernd vollständigen Erosion des Deichkörpers. Eine Gefährdung bebauter Flächen bestand dabei nicht.

Abb. 44: erodierte Deichstreckte bei Steinheim (Foto: WWA Donauwörth)

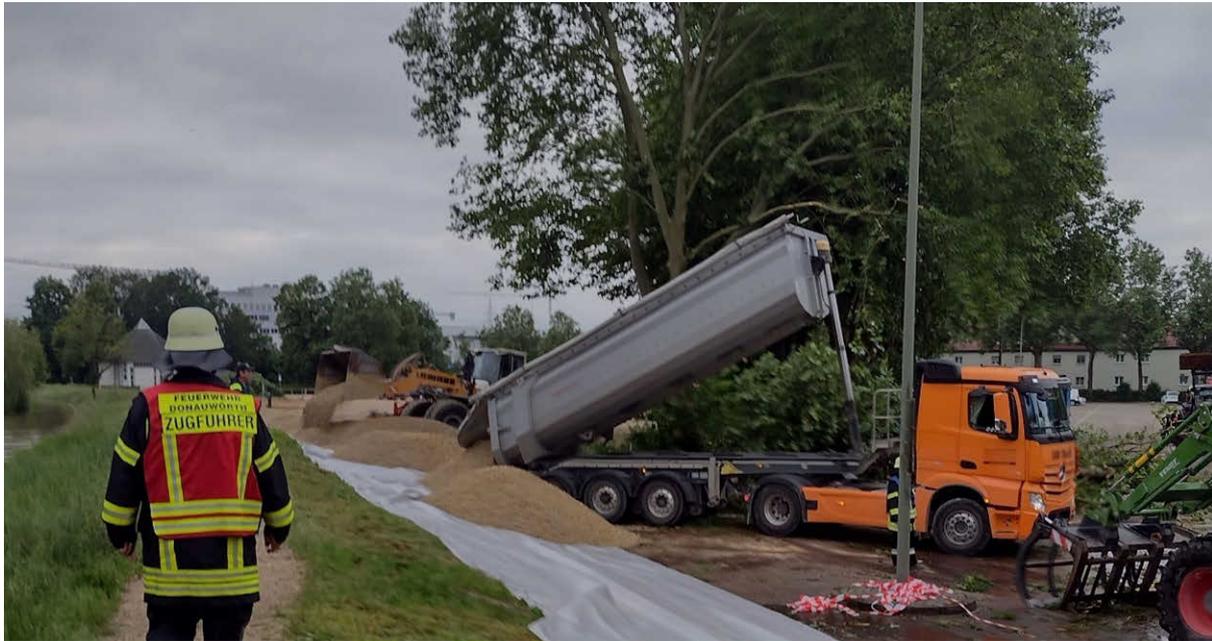
Ergebnis konnte durch intensiven Personal- und Materialeinsatz das Bauwerk gesichert und ein Deichbruch verhindert werden.

Abb. 45: Verstärkung des linksseitigen Donaudeichs östlich der Bahnlinie Donauwörth–Augsburg (Foto: WWA Donauwörth)

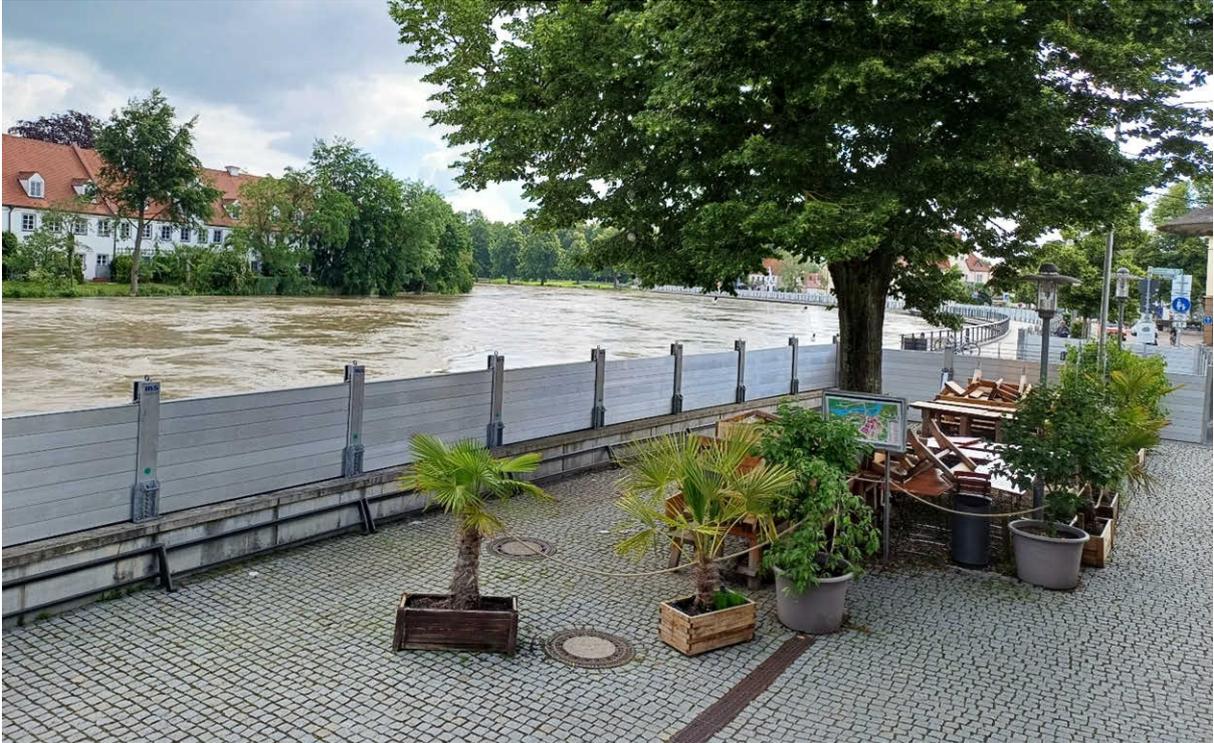
Der Hochwasserschutz für die beiden vorgenannten Städte wurde nach dem Pfingsthochwasser 1999 sukzessive ergänzt sowie die bereits vorhandenen Bestandsbauwerke ertüchtigt. Die Anlagen sind auf ein 100-jährliches Hochwasser der Donau ausgelegt und haben sich im Verlauf des Hochwasserereignisses bewährt. Maßnahmen zur Sicherung bzw. Verteidigung der HWS-Anlagen waren nicht erforderlich. Schäden an den Deichen und Hochwasserschutzwänden waren nicht zu verzeichnen.

Abb. 46: Mobile Hochwasserschutzwand (HWS-Wand) in Neuburg an der Donau (Foto: WWA Ingolstadt)

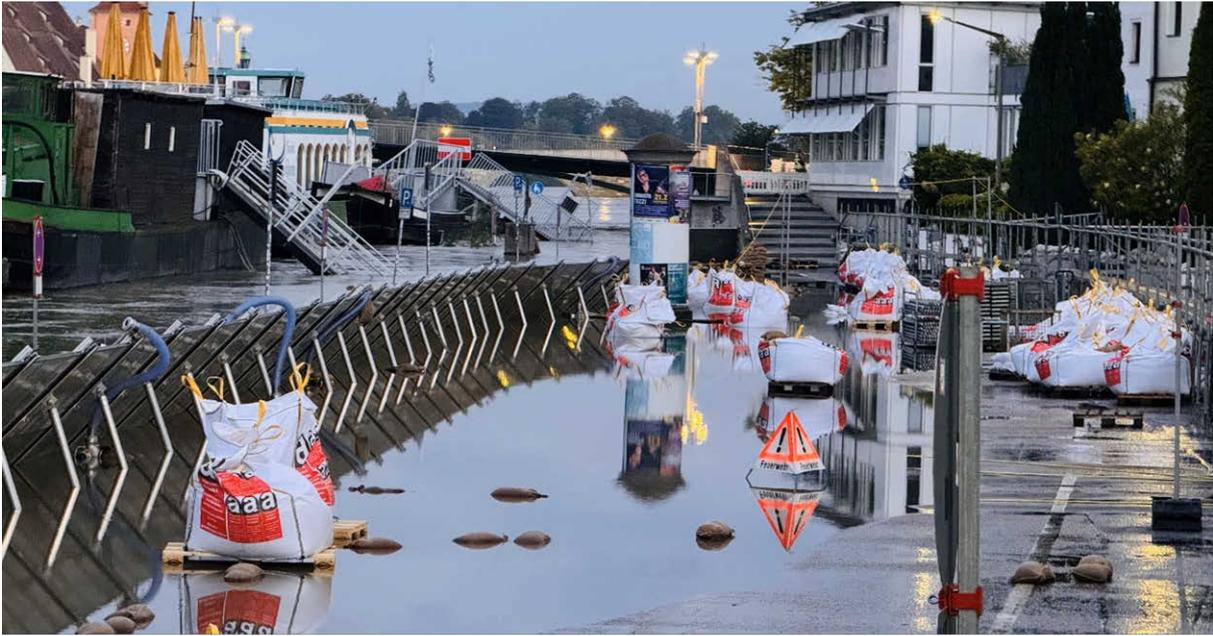
Abb. 47: Mobiles Hochwasserschutzsystem der Stadt Regensburg im Bereich Unterer Wöhrd; punktuelle Auflast gegen steigenden Auftriebsdruck (Foto: WWA Regensburg)

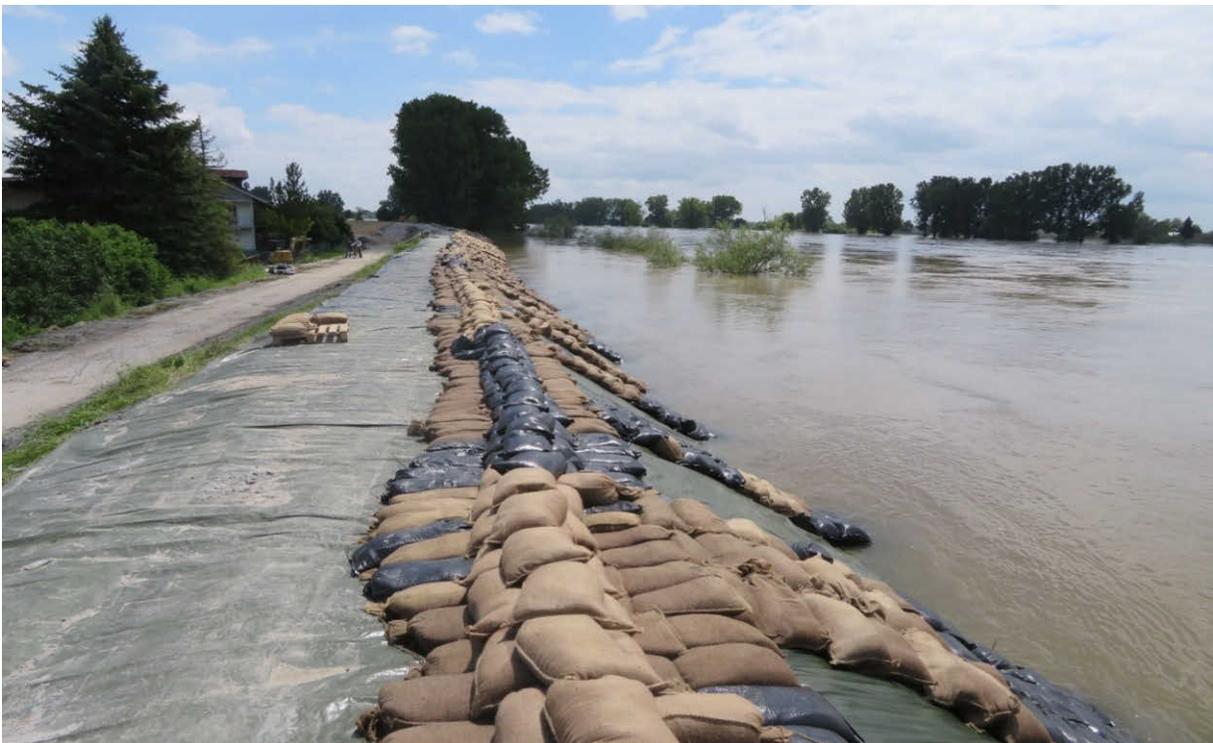
Von Wörth an der Donau bis Hofkirchen ist die Donau annähernd beidseitig durchgängig eingedeicht. Die dort bestehenden HWS-Anlagen haben das Ereignis ohne größere Schäden überstanden. Im Rahmen des Donausausbaus zwischen Straubing und Vilshofen werden derzeit umfangreiche Bau- und Sanierungsmaßnahmen durchgeführt. Zur Verhinderung des Versagens von im Bau befindlichen Deichen, sind diese bereits im Vorfeld des Hochwassers über größere Strecken gesichert worden.

Abb. 48: Sicherung eines in Bau befindlichen Deichabschnitts bei Niederalteich (Foto: WWA Deggendorf)

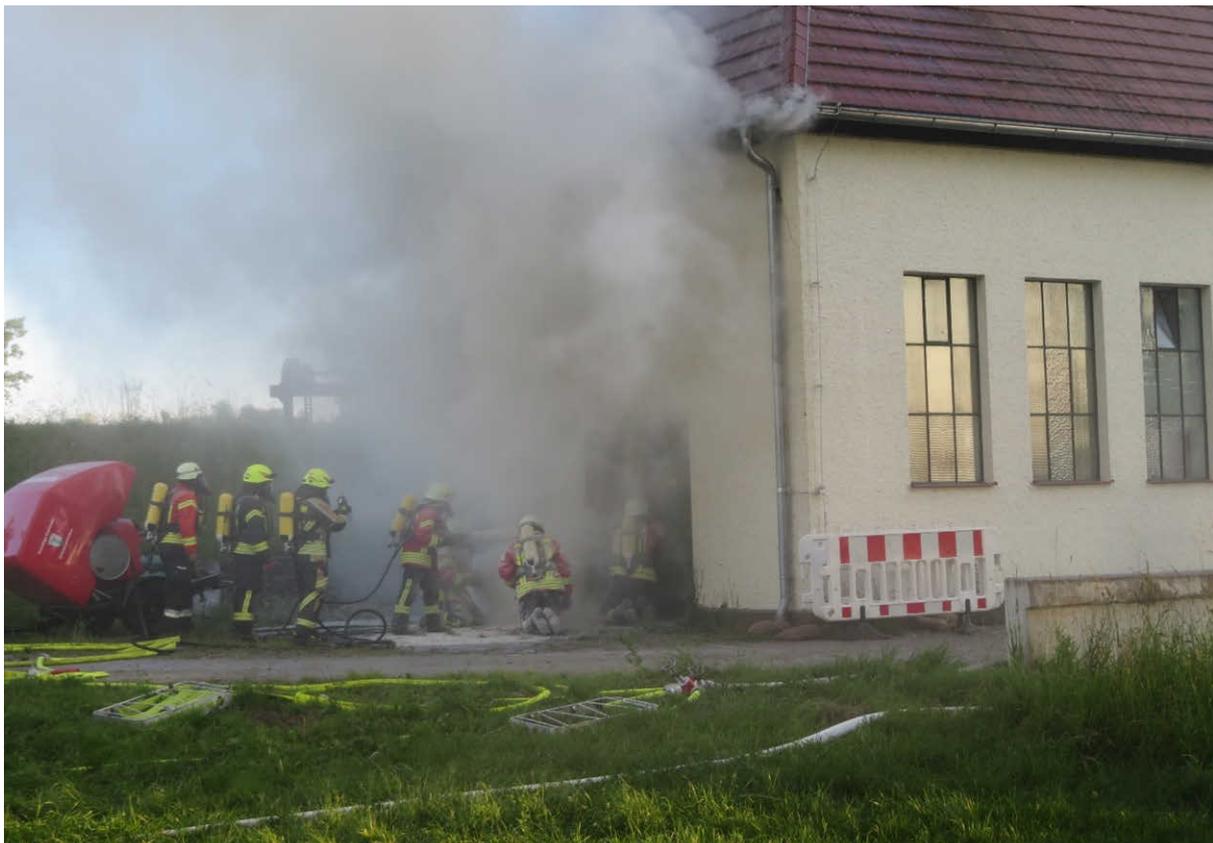
Abb. 49: Feuerwehreinsatz beim Brand des Schöpfwerks Auterwörth (Foto: WWA Deggendorf)

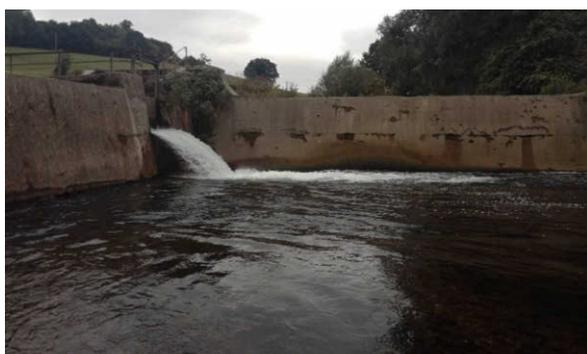
An den Günzdeichen von Westerheim bis nördlich Babenhausen waren keine Schäden zu verzeichnen, da diese beidseitig eingestaut wurden und demnach die Gefahr eines Deichbruchs nicht bestand. Im Verlauf des Hochwassers kam es jedoch zum Bruch eines Ausleitungswehrs westlich der Ortschaft Inneberg (Gemeinde Egg an der Günz). Dabei wurde das Wehr annähernd vollständig zerstört.

Abb. 50: Günzwehr bei Inneberg vor dem Hochwasserereignis (Foto: WWA Kempten)

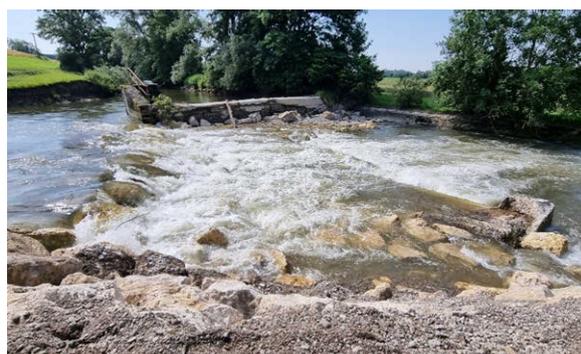
Abb. 51: Günzwehr bei Inneberg nach dem Hochwasserereignis (Foto: WWA Kempten)

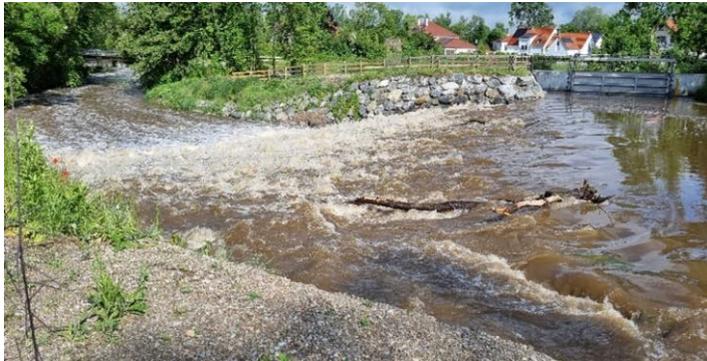
Das Ortsgebiet von Babenhausen ist im Verlauf des Hochwassers in weiten Teilen überschwemmt worden. Aufgrund der extremen Niederschläge uferete die Günz bereits weit oberstrom der Ortschaft großräumig aus, so dass das Drosselbauwerk am südlichen Ortsrand, umströmt wurde. Verschärft wurde dies durch wild abfließendes Hangwasser sowie durch Ausuferungen kleinerer Gewässer im Zulauf zur Günz.

Abb. 52: Günz in Babenhausen mit Drosselbauwerk am Einlauf in den Mühlbach (Foto: WWA Kempten)

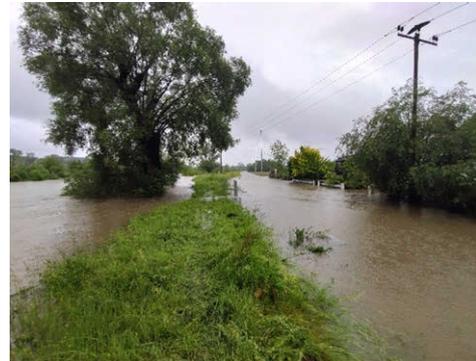
In Deisenhausen sind die Deiche südlich der Staatsstraße St 2019 überströmt worden. In der Folge kam es zu Überschwemmungen innerhalb der Bebauung. Die Deiche haben standgehalten, es entstanden jedoch Schäden durch Anbrüche an den unmittelbar anschließenden Uferböschungen.

Abb. 53: Überströmter Deich in Deisenhausen (Foto: WWA Donauwörth)

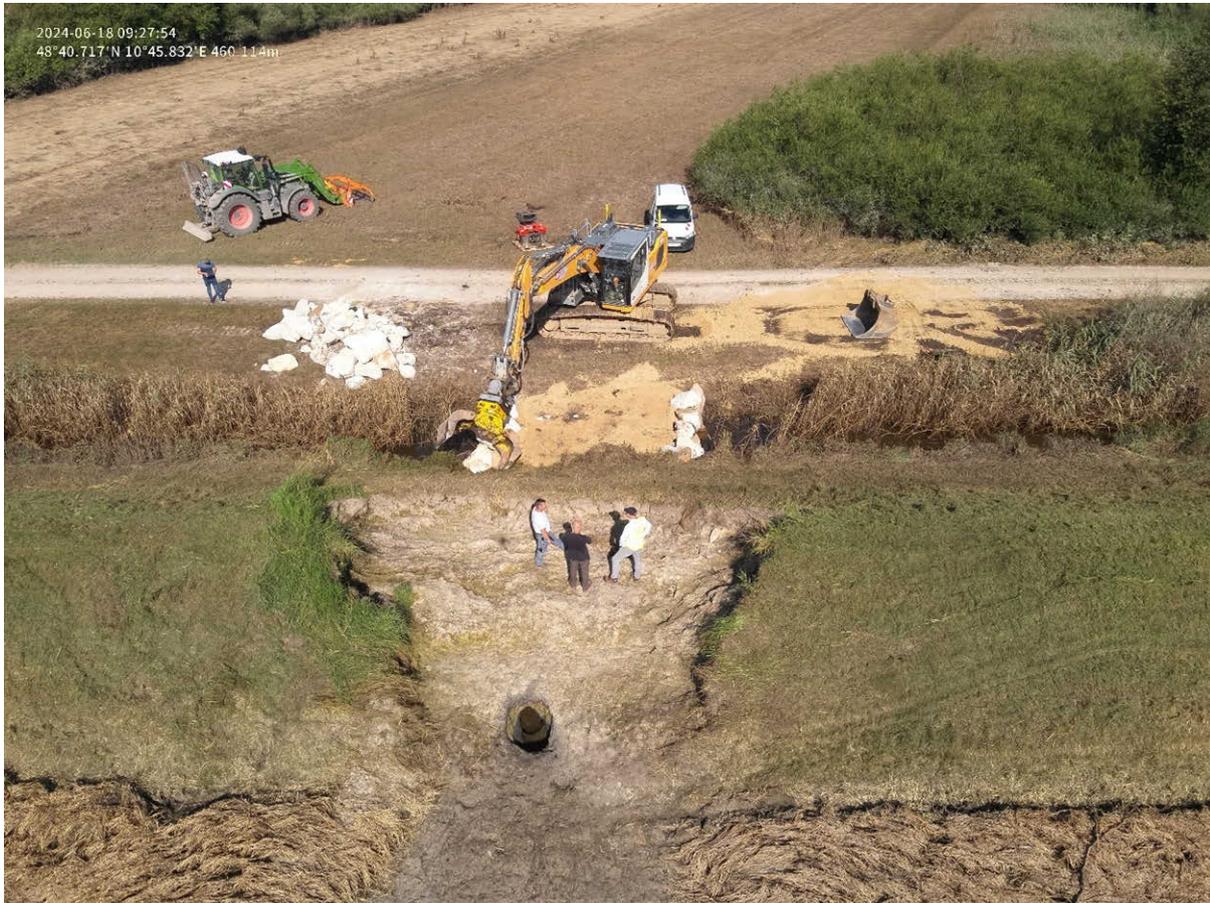
Nördlich von Heisesheim (Stadt Wertingen) kam es zum Bruch eines Sommerdeichs. Auslser war eine Biberrhre die zum Versagen des Bauwerks fhrte.

Abb. 56: Durch Biberrhre ausgelster Deichbruch bei Heisesheim (Foto: WWA Donauwrth)

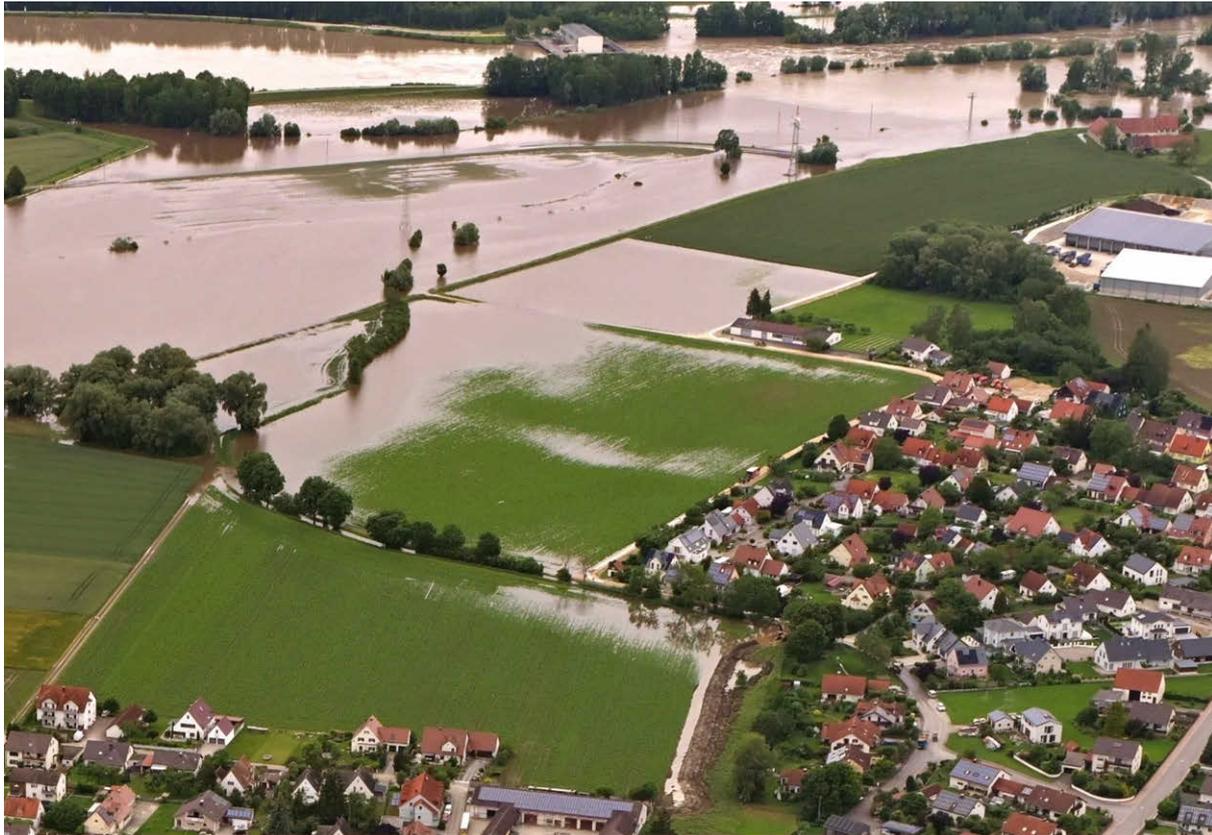
Abb. 57: Überströmter Deich bei Auchsesheim und Notdeich am westlichen Ortsrand (Foto: Hajo Dietz, Nürnberg Luftbild)

Insgesamt haben die HWS-Anlagen an der Zusam mit Ausnahme des gebrochenen Deichs bei Heißenheim sowie des Abschnitts bei Auchsesheim das Hochwasser ohne größere Schäden überstanden.

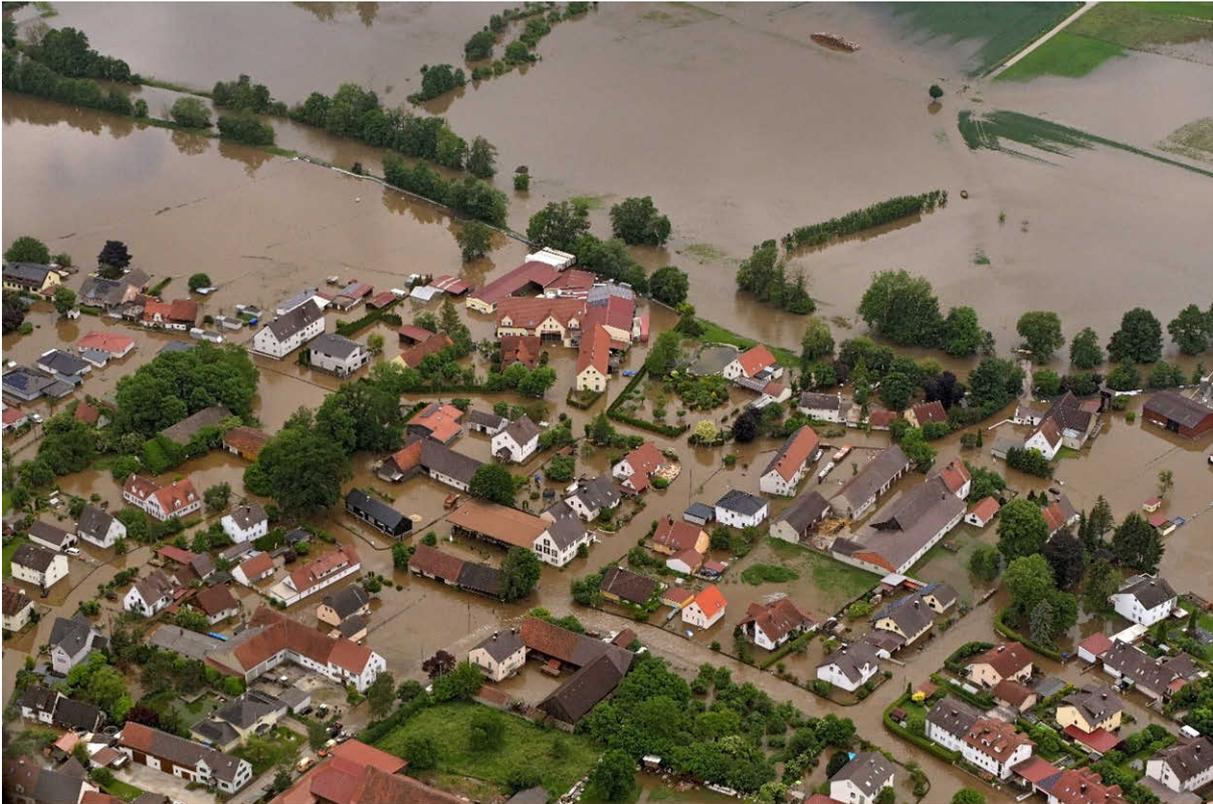
Besonders betroffen war die Ortslage von Nordendorf. Der am westlichen Ortsrand verlaufende Deich wurde überströmt und der Ort überschwemmt. Zur Verschärfung der Situation führte das Versagen eines Behelfsdeichs, der zuvor durch Einsatzkräfte errichtet worden war.

Abb. 58: Überschwemmungen in Nordendorf (Foto: Hajo Dietz, Nürnberg Luftbild)

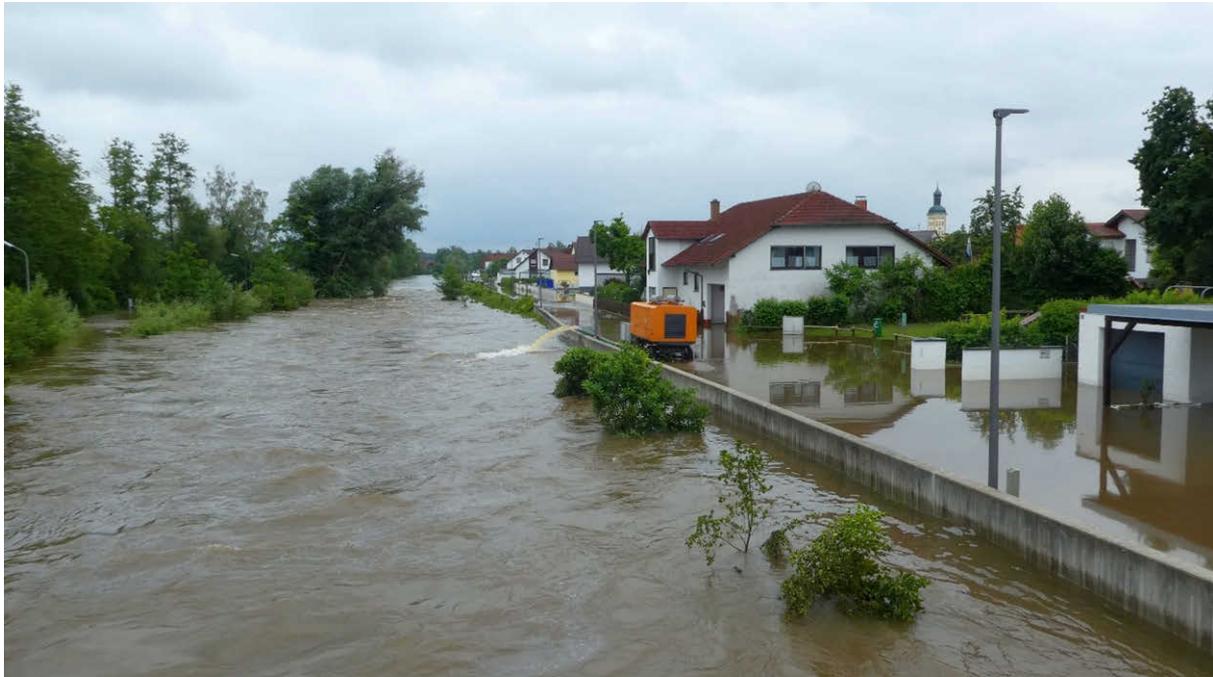
Ein weiterer Schadensschwerpunkt war die Bebauung von Baar-Ebenhausen. Im Jahr 2014 wurde hier mit dem Bau des Hochwasserschutzes begonnen. Die Schutzanlagen im zentralen Ortsbereich sind teilweise fertiggestellt. Ausstehend sind Maßnahmen am südlichen und nördlichen Ortsrand. Im Rahmen der Hochwasserabwehr wurden im Anschluss an den bestehenden Hochwasserschutz Behelfsdeiche im südlichen Ortsbereich errichtet. Diese konnten dem extremen Abflussgeschehen nicht standhalten. Mit Bruch der Behelfsbauwerke uferete die Paar beidseitig aus und überschwemmte großflächig die hinter den bestehenden Schutzanlagen liegende Bebauung und führte dort zu enormen Schäden. Da das ausgeuferte Wasser in von einigen Flächen nicht mehr in die Paar zufließen

konnte, musste hier mittels mobiler Pumpenaggregate entleert werden. Im Norden wurde zum Schutz des Ortsteils Ebenhausen-Werk ebenfalls ein Notdeich errichtet. Dieser wurde überströmt und führte in der Folge teilweise zu Überschwemmungen innerhalb der Bebauung.

Abb. 59: Überschwemmungen in Baar-Ebenhausen (Foto: WWA Ingolstadt)
