Hochwasser Mai/Juni 2024

Wasserwirtschaftlicher Bericht

Bayerisches Landesamt für Umwelt (LfU)

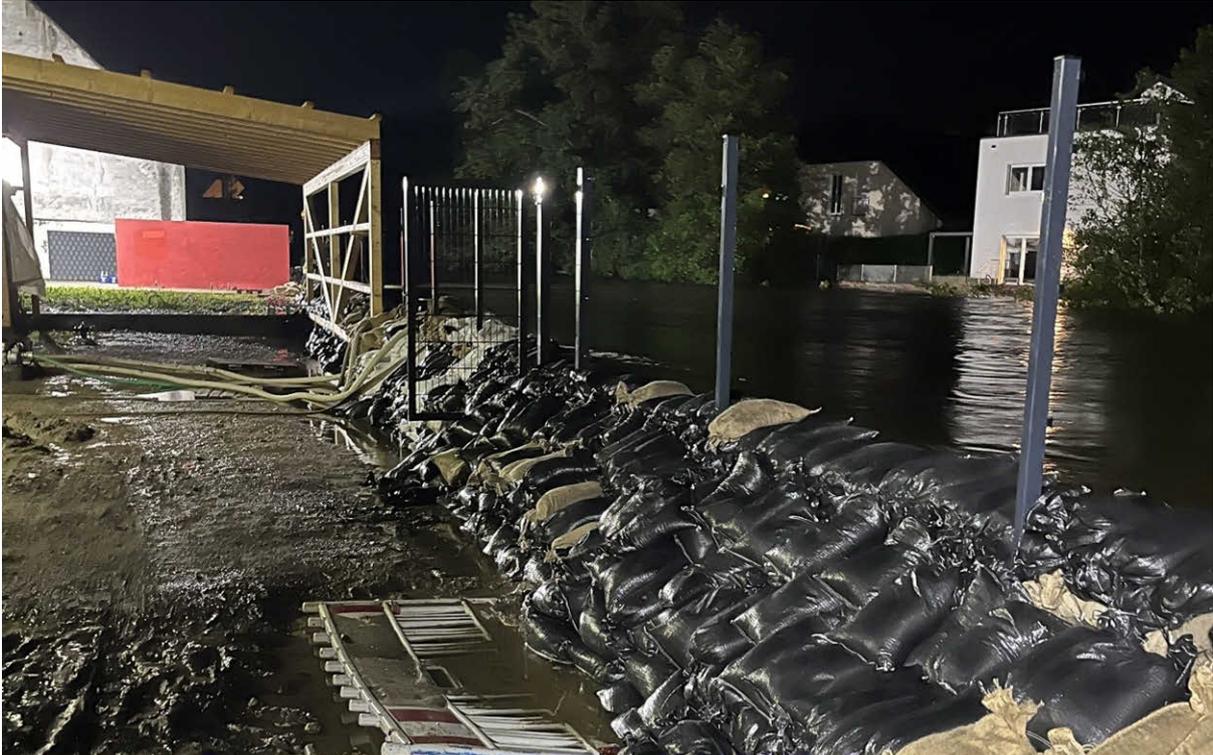
Abb. 60: Mit Sandsäcken erhöhte HWS-Wand in Manching (Foto: WWA Ingolstadt)

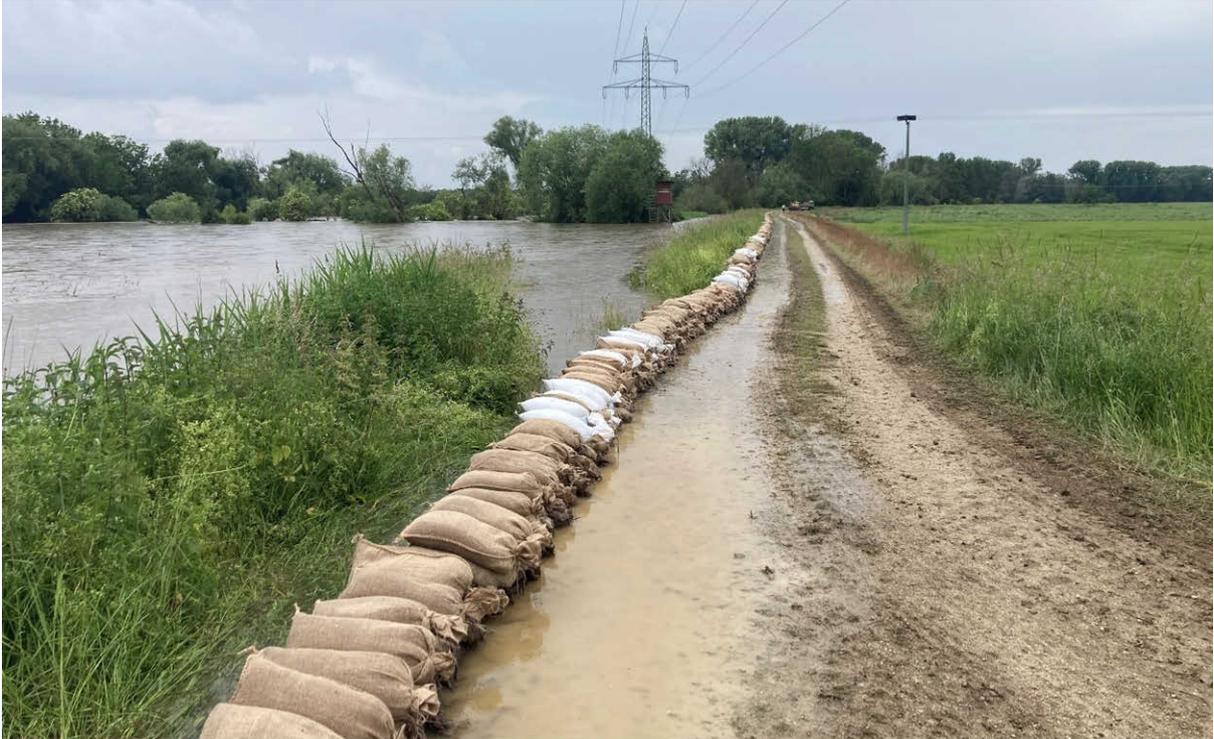
Abb. 61: Mit Sandsäcken erhöhter Deich südlich von Ilmendorf (Foto: WWA Ingolstadt)

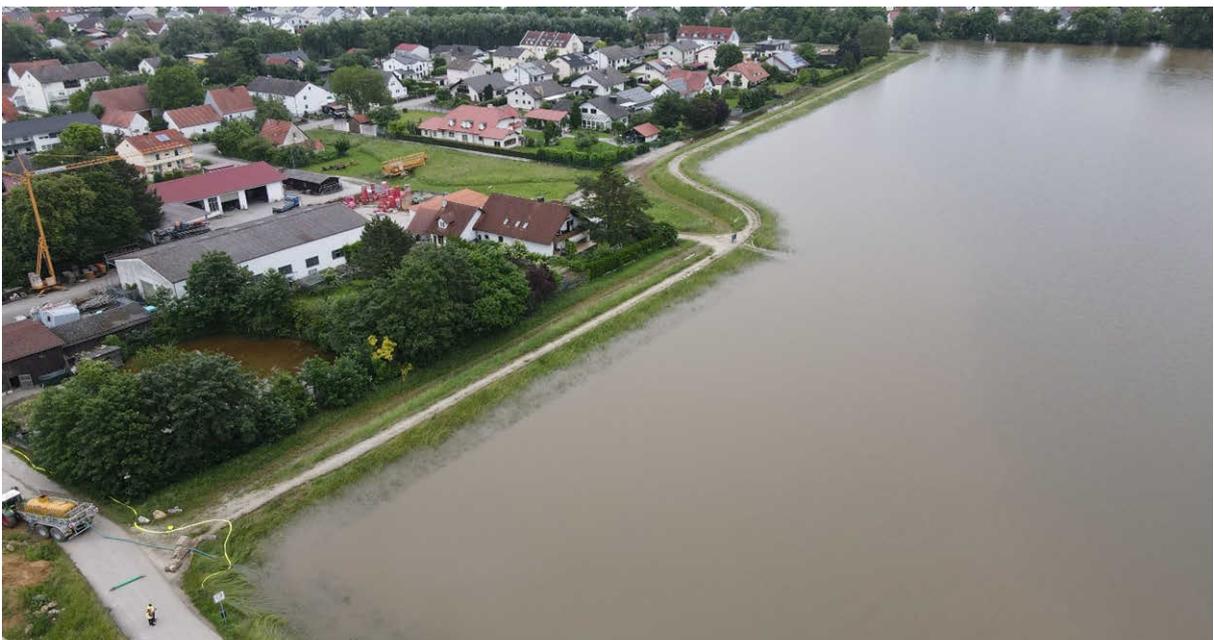
Unterstrom der Bahnlinie Ingolstadt–Neustadt an der Donau wurde der rechte Ilmdeich mit Sandsäcken erhöht. Das daraufhin nach Westen ausufernde Wasser floss in Richtung Norden auf die Stadt Vohburg an der Donau zu. Dank der HWS-Anlagen an der Kleinen Donau konnten Überschwemmungen im Stadtgebiet verhindert werden.

Abb. 62: Deichlinie am westlichen Stadtrand von Vohburg an der Donau (Foto: WWA Ingolstadt)

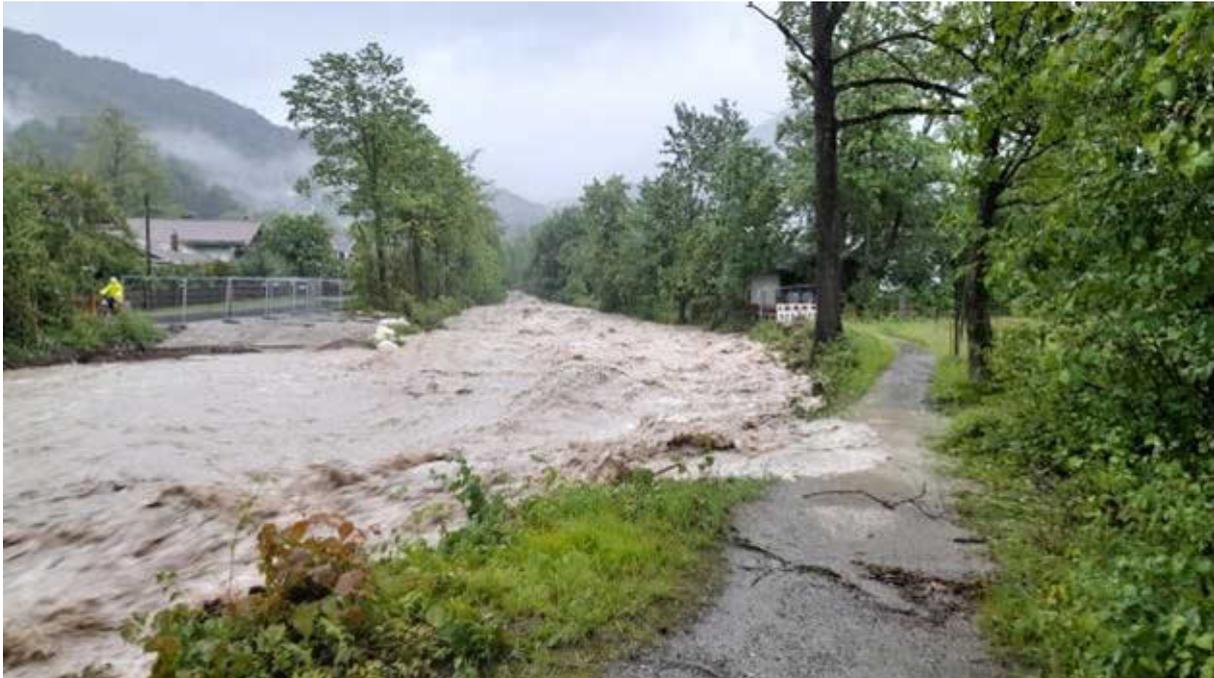
Am Steinbach in Nußdorf am Inn kam es zu einem Abfluss von knapp 70 m³/s. Der Abfluss lag damit über dem HQ₁₀₀ von 60 m³/s, konnte innerorts jedoch im ausgebauten Gerinne mit Schäden an der Verbauung abgeführt werden, ohne Gebäude oder Infrastruktur zu beeinträchtigen. Schäden in Nußdorf ergaben sich durch den Entbach, welcher von Norden durch die Ortschaft fließt und in den Steinbach mündet. Der Bach fließt durch mehrere Verrohrungen, welche durch den Feststofftransport verklebten, was zur Ausuferung des Wildbachs führte.

Abb. 63: Teils bordvoll abgeführter Hochwasserabfluss am Steinbach in Nußdorf am Inn (Foto: WWA Rosenheim)

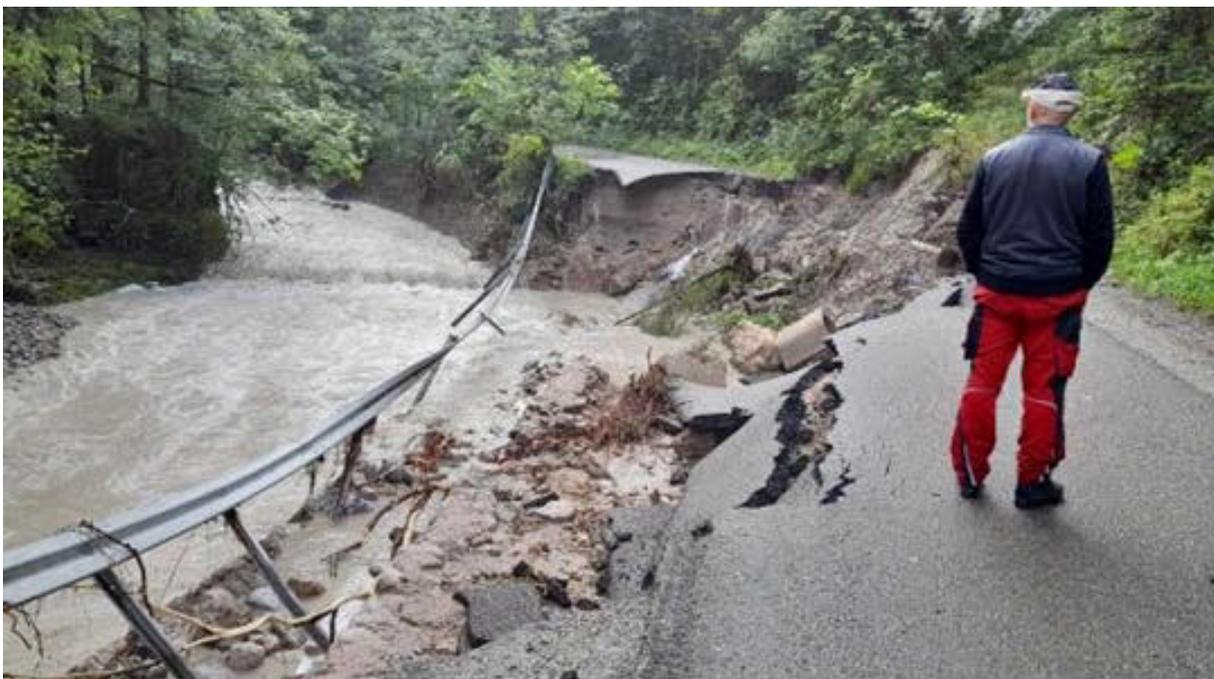
Abb. 64: Durch Uferanbruch zerstörte Straße im Mühlthal (Steinbach, Nussdorf am Inn) (Foto: WWA Rosenheim)

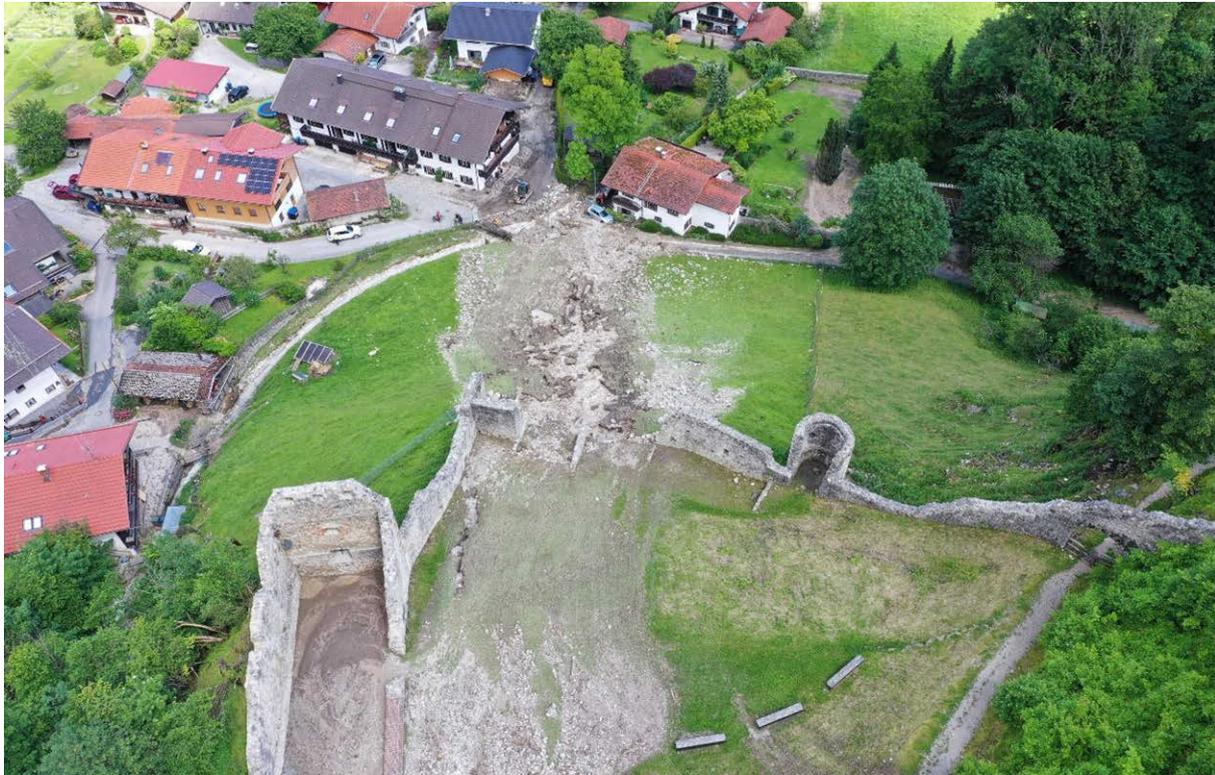
Abb. 65: Die beschädigte Burgruine Falkenstein in Flintsbach am Inn aus der Vogelperspektive (Foto: WWA Rosenheim)

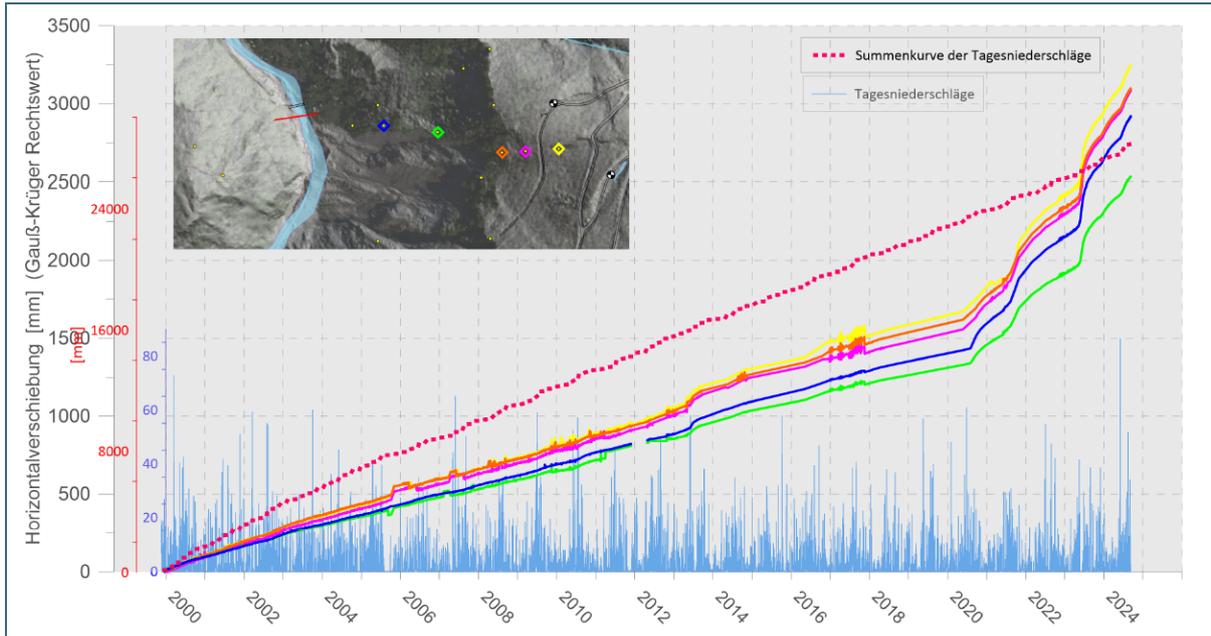
Abb. 66: Verschiebungsbeträge ausgewählter Messpunkte, Tagesniederschläge, sowie Summenkurve der Tagesniederschläge aufgetragen über den Beobachtungszeitraum an der Rutschung Brechries

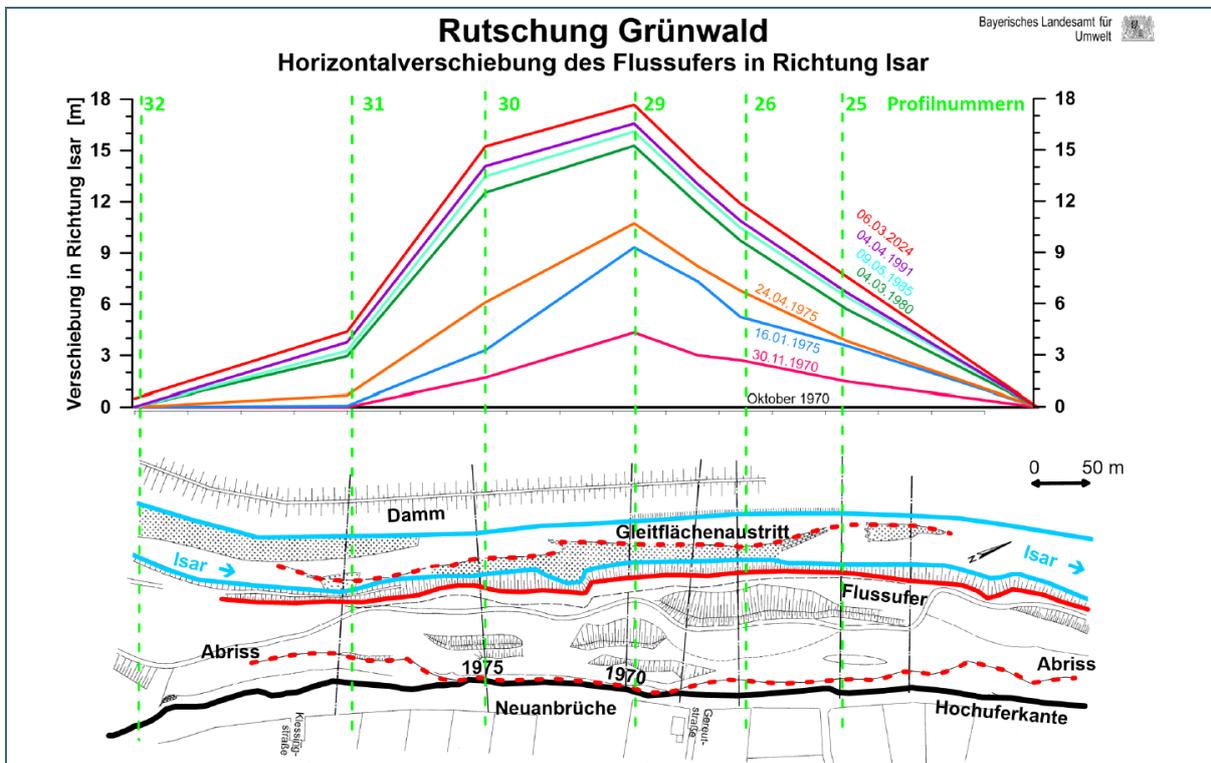
Abb. 67: Verschiebungen der Rutschmassen am Isarufer unterhalb Grünwald

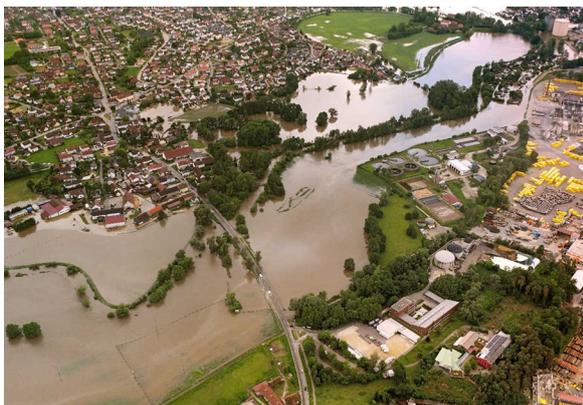
Abb. 69: Luftbildaufnahme der Paar in Schrobenhausen während des Ereignisses 2024 (Foto: Hajo Dietz, Nürnberg Luftbild)

Auch beim Hochwasserereignis im Mai/Juni 2024 wurde deutlich, dass das modellierte Überschwemmungsgebiet gut mit dem abgelaufenen Hochwasser übereinstimmt (siehe nachfolgende Vergleiche zwischen Luftaufnahmen und Hochwassergefahrenflächen). An der Paar (Abb. 69 und Abb. 70) sowie an der Schmutter (Abb. 71 und Abb. 72) wurden zum jeweiligen Aufnahmezeitpunkt des Luftbilds an den entsprechenden gewässerkundlichen Pegeln deutlich über 100-jährliche Hochwasserereignisse verzeichnet.

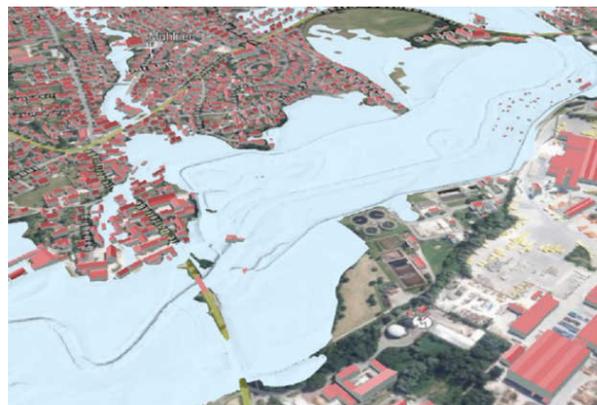
Abb. 70: Hochwassergefahrenfläche HQ_{extrem} der Paar in einer 3d-Ansicht (© Geobasisdaten: Bayerische Vermessungsverwaltung)

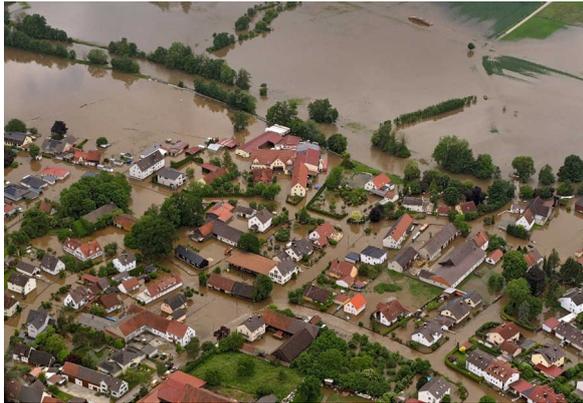
Abb. 71: Luftbildaufnahme der Schmutter in Nordendorf während des Ereignisses 2024 (Foto: Hajo Dietz, Nürnberg Luftbild)

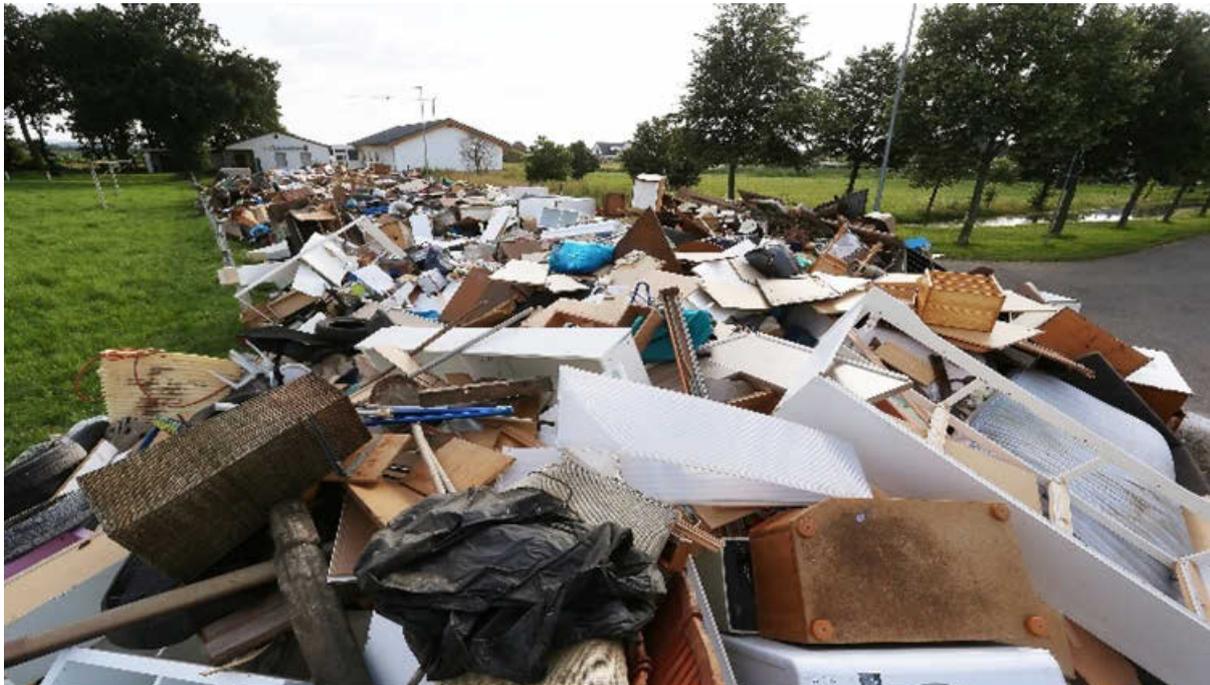
Vereinzelt liegen Berichte zu Gebieten vor, in denen die Entsorgungseinrichtungen die großen und kurzzeitig anfallenden Mengen an Abfällen nicht unmittelbar entsorgen konnten. Besonders betroffen waren Einzugsgebiete der Hausmüllverbrennungsanlagen in Ingolstadt und Weißenhorn.

Abb. 81: Hochwasserabfälle an einer Straße (Foto: Robert Meisner, Zweckverband Müllverwertungsanlage Ingolstadt)

Als Gründe können die starke Auslastung der Annahme und Behandlungskapazitäten der betroffenen Hausmüllverbrennungsanlagen und eine für die thermische Behandlung nicht ausreichende Abfalltrennung im Vorfeld genannt werden (z. B. wurde von nicht aussortierten Elektrorasenmähern berichtet). Um diesen Herausforderungen zu begegnen, sollten von Hochwasserereignissen potenziell bedrohte entsorgungspflichtige Körperschaften vorsorgliche Konzepte zur Entsorgung von Hochwasserabfällen – soweit nicht schon ohnehin vorhanden – vorhalten.

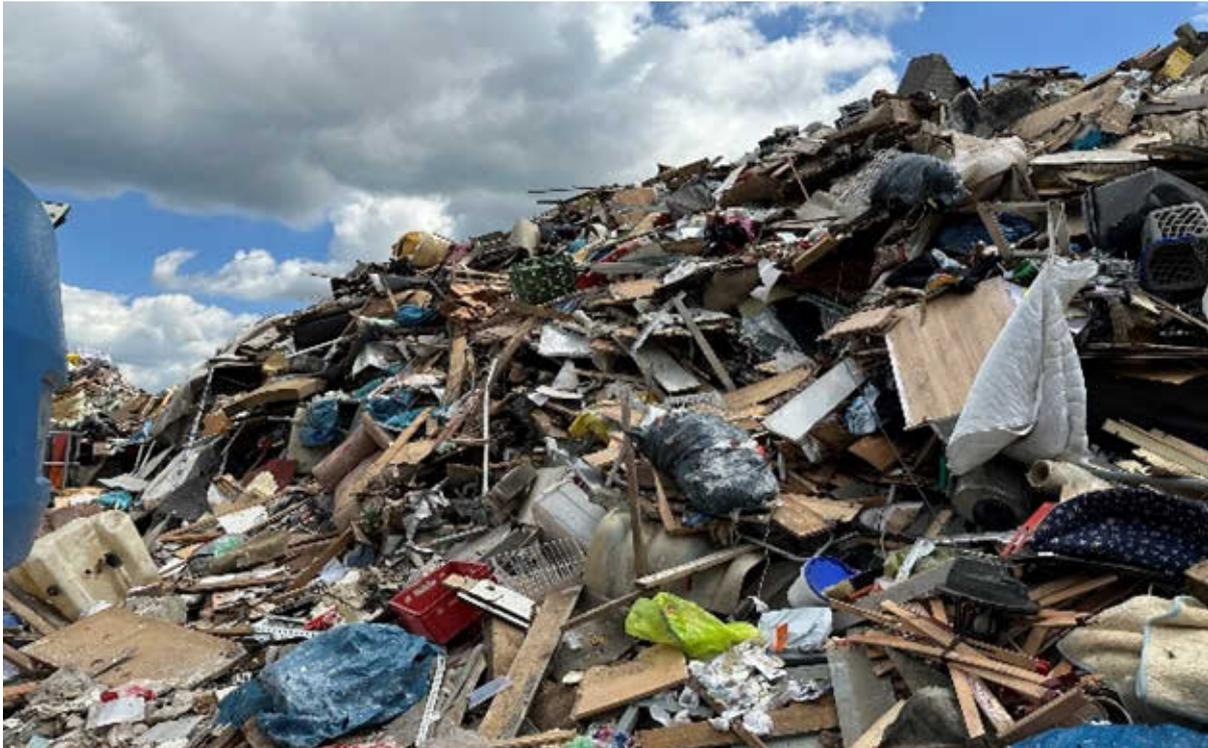
Abb. 82: Gelagerter Hochwasserabfall (Foto: Robert Meisner, Zweckverband Müllverwertungsanlage Ingolstadt)

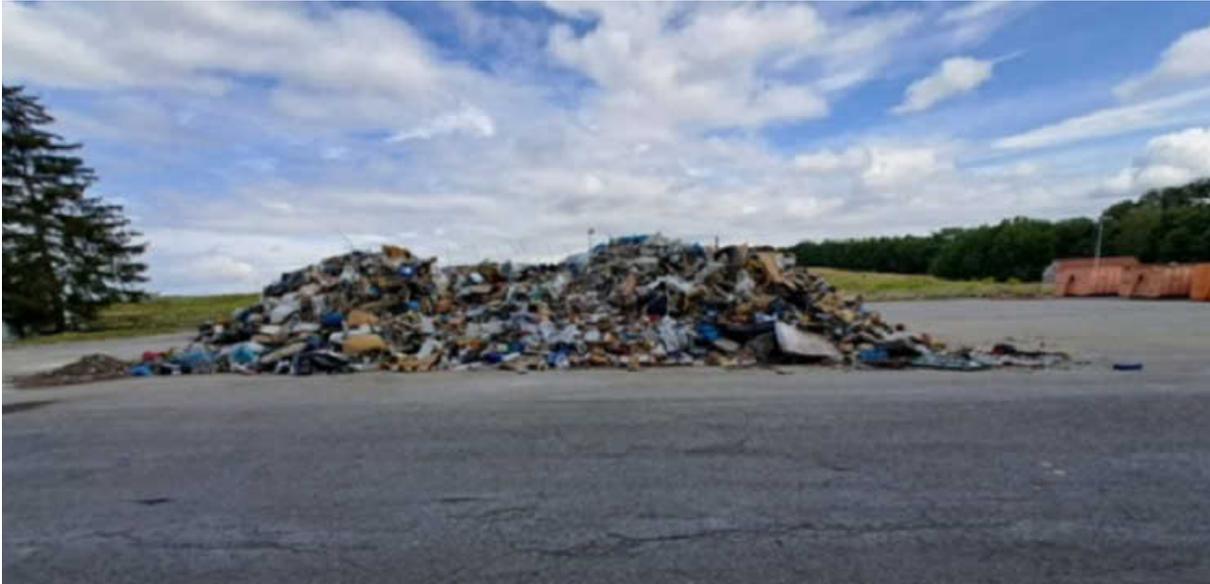
Abb. 83: Zwischenlagerung von Hochwasserabfällen auf einer Deponie (Foto: Robert Meisner, Zweckverband Müllverwertungsanlage Ingolstadt)

Zur Nutzung bzw. Schaffung von Notfall-Zwischenlagerkapazitäten konnten unter anderem die in Bayern bereits bestehenden Abfallzwischenlager auf Abfalldeponien (mehr als 15) zur temporären Nutzung in Anspruch genommen werden.

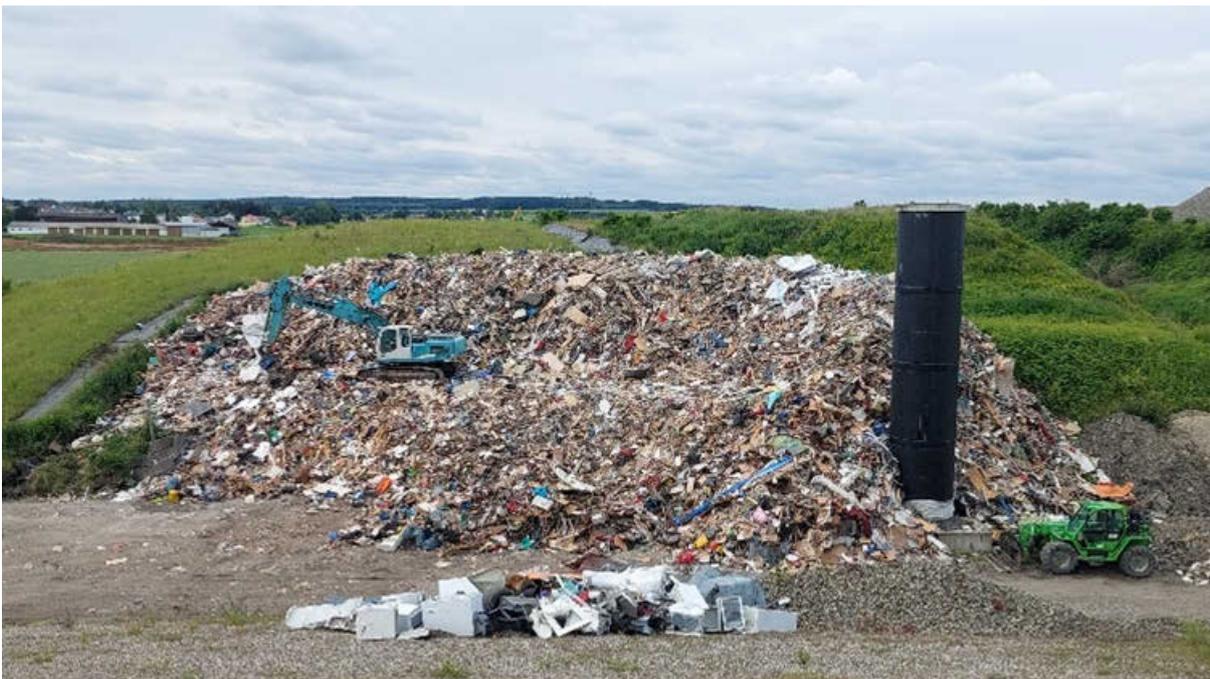
Abb. 84: Zwischenlagerung von Hochwasserabfällen auf einer Deponie (Foto: Jochen Hammerdinger, Kreisabfallwirtschaftsbetrieb Landkreis Günzburg)

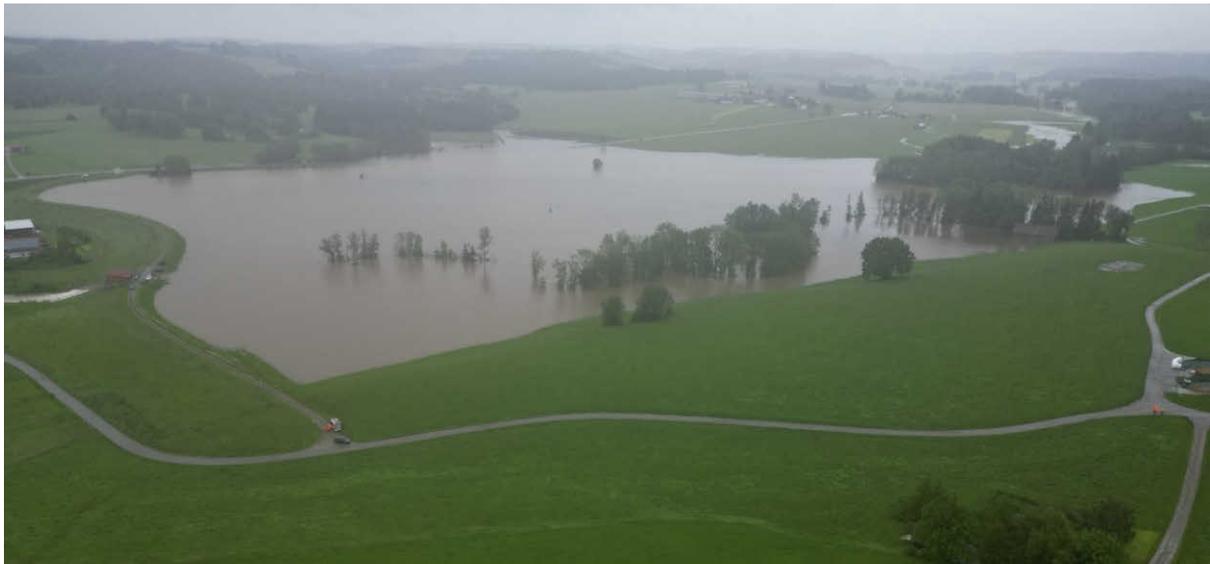
Abb. 91: Gefülltes HRB Eldern im Juni 2024 (Foto: WWA Kempten)

In Ottobeuren kam es zu keinen nennenswerten Schäden durch die Westliche Günz. Die Überschwemmungsflächen bei einem HQ₁₀₀ ohne Hochwasserschutzmaßnahmen zeigen große Betroffenheiten im Markt Ottobeuren (über 400 Gebäude und Betriebe). In Ottobeuren konnten durch das HRB Eldern allein bei diesem Ereignis Schäden durch Überschwemmungen von über 41 Millionen Euro (Stand 2010) verhindert werden.

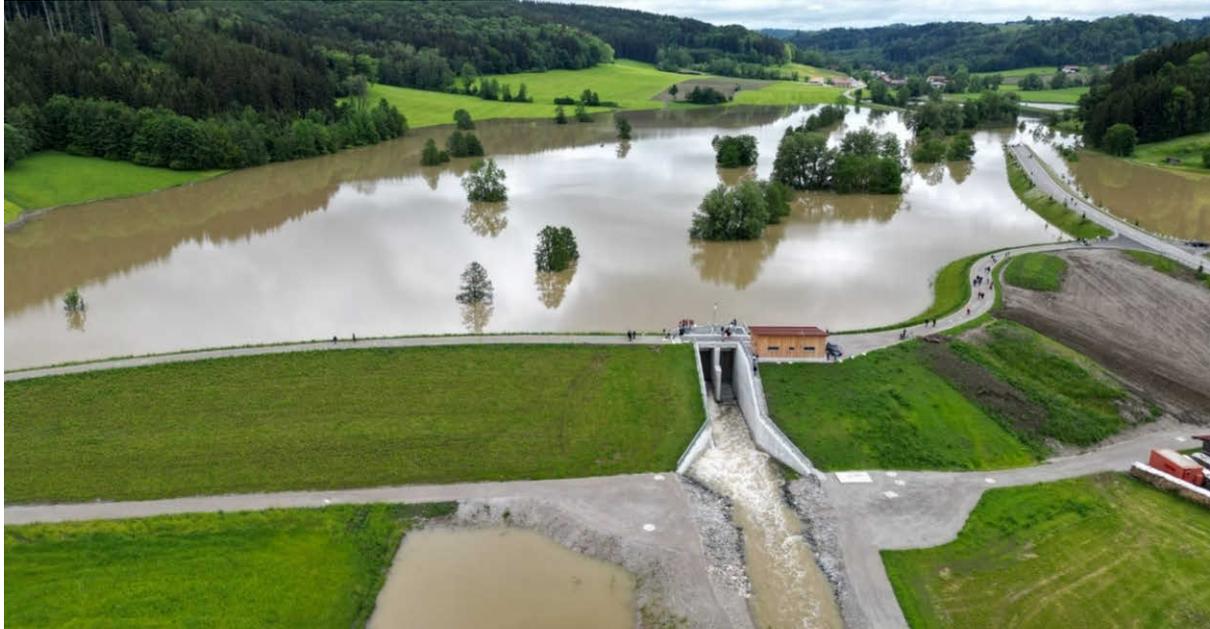
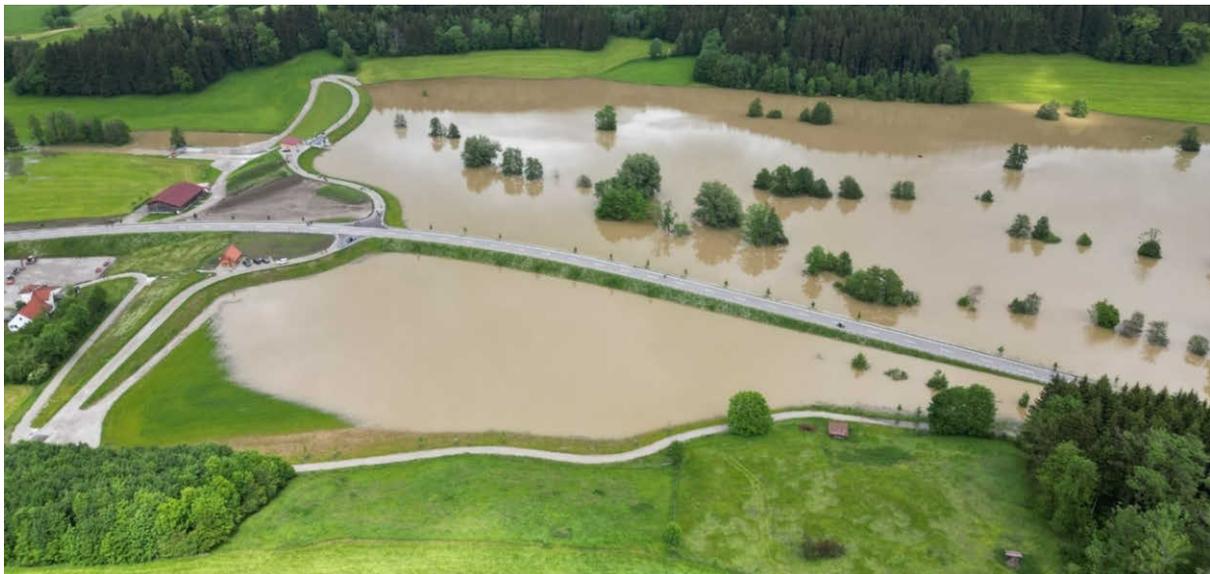
Abb. 93 und Abb. 94: Gefülltes HRB Engetried im Juni 2024 (Fotos: WWA Kempten)

Das HRB Engetried schützte die unmittelbar unterhalb liegenden Ortschaften Engetried, Markt Rettenbach und Gottenau vor Überschwemmungen. Für diesen Bereich wurden die Schäden bei einem HQ₁₀₀ auf rund 8,4 Millionen Euro abgeschätzt (Stand 2010). Aber auch die weiter unterstrom gelegenen Ortschaften Sontheim, Erkheim und Schlegelsberg profitierten vom HRB. Schäden durch Überflutungen der Östlichen Günz sind hier nicht bekannt geworden. Weitere Schäden in Millionenhöhe konnten vermieden werden.

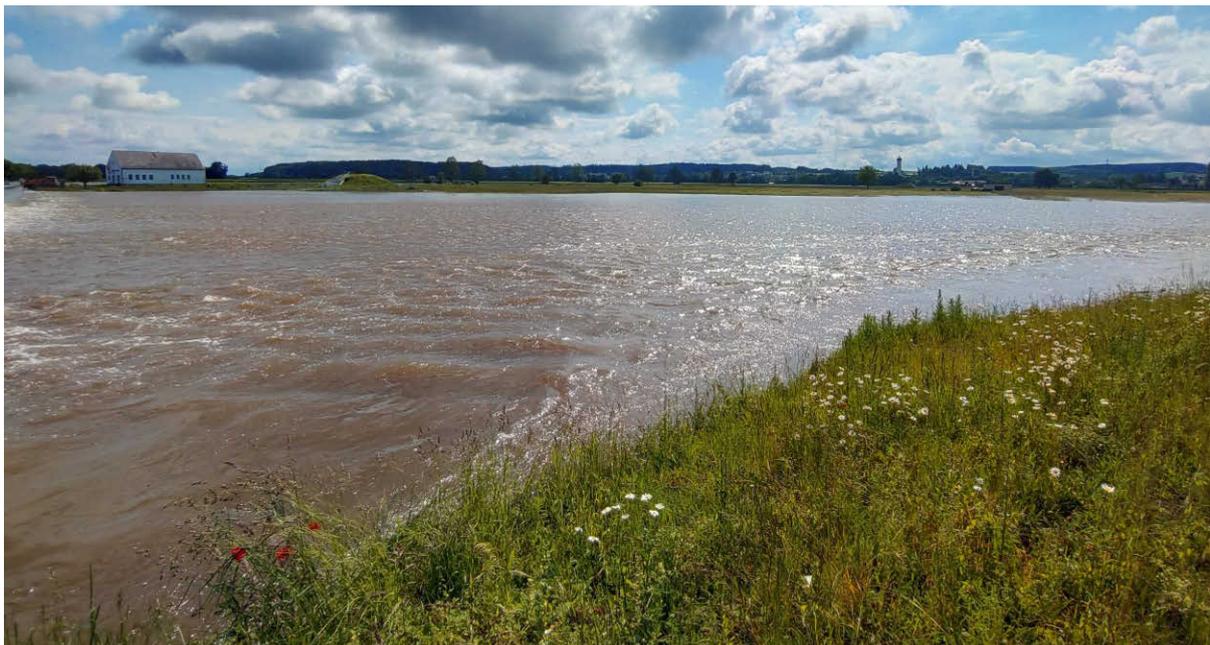
Abb. 96: Keine Schäden in bebauten Bereichen durch Oberflächengewässer, Abflussableitung im Talraum (Foto: WWA Donauwörth)

In Thannhausen kam es zu keinen größeren Schäden durch die Mindel. Die Überschwemmungsflächen bei einem HQ₁₀₀ ohne HWS-Maßnahmen zeigen große Betroffenheiten im Markt Thannhausen. Ohne die HWS-Anlagen wären in Thannhausen rund 2.000 Personen und rund 800 Arbeitsplätze vom Hochwasser betroffen gewesen.

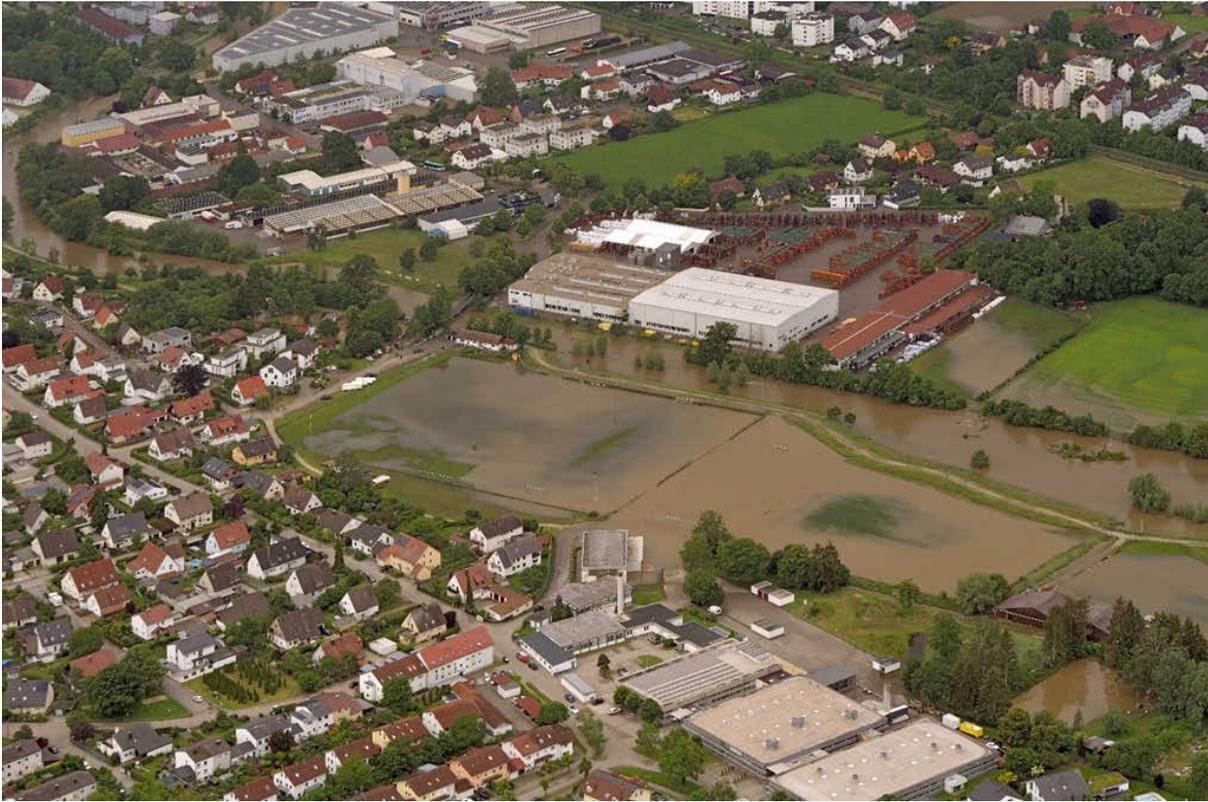
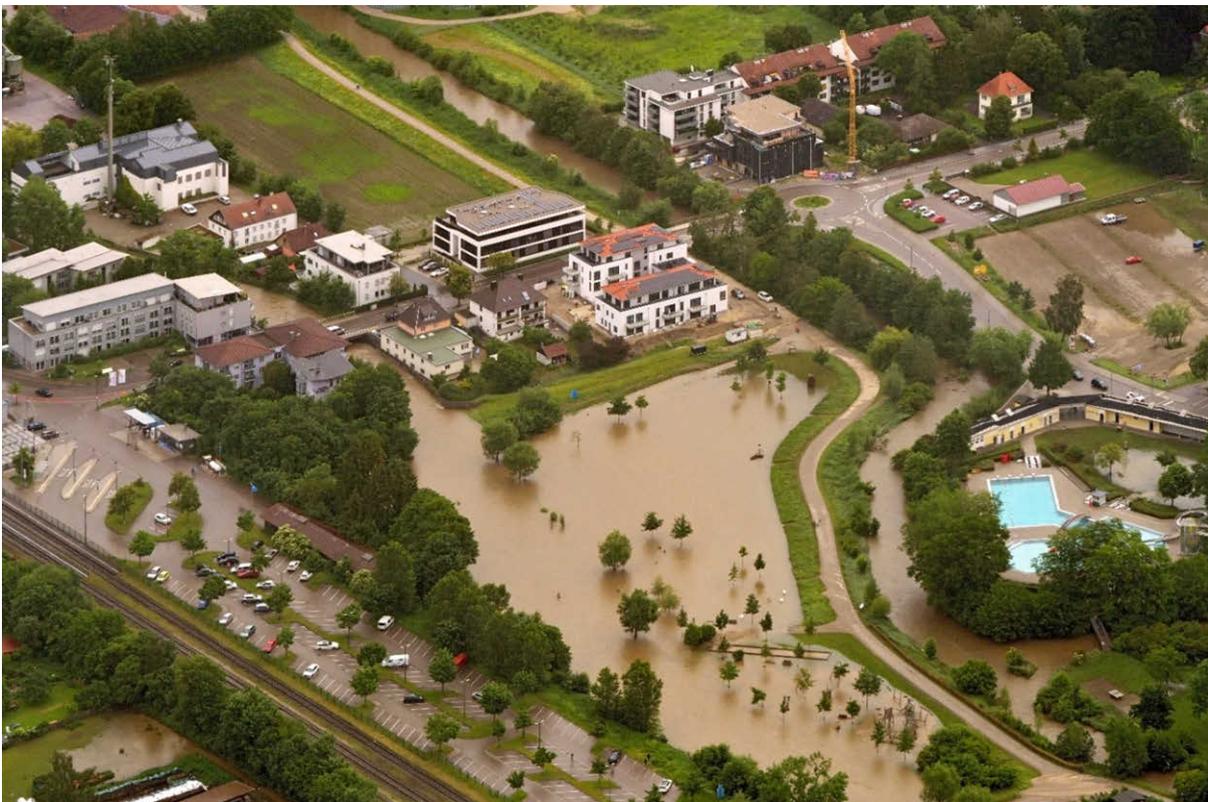
Abb. 97 und 98: Situation in Aichach beim Hochwasser 2024 – oben: Blick auf die Paar auf Höhe Gelände BC Aichach e.V.; unten: Bereich Stadtgarten/Freibad (Fotos: Hajo Dietz, Nürnberg Luftbild)

Die in Aichach entlang der Paar vorhandenen technischen HWS-Anlagen konnten die Überschwemmungen in der Wohnbebauung beim Hochwasserereignis im Juni 2024 verhindern. Bestehende Hochuferbereiche (Freibad) und die Uferschutzmauer im Gewerbegebiet Oberbernbacher Weg wurden überströmt. Das überströmende Wasser verursachte geringfügige Schäden, da dieses ohne Rückstau weiter abfließen konnte.

In Aichach wurden dank des Hochwasserschutzes die Schäden beim Ereignis 2024 erheblich verringert. Da das Bemessungshochwasser deutlich überschritten war, waren Gewerbe und Bebauung dennoch geringfügig betroffen, da die HWS-Anlagen teilweise überströmt wurden. Ohne die Hochwasserverbesserung in Aichach wäre bei diesem Ereignis mit einem Abfluss von 112 m³/s mit großflächigen Überschwemmungen zu rechnen gewesen.

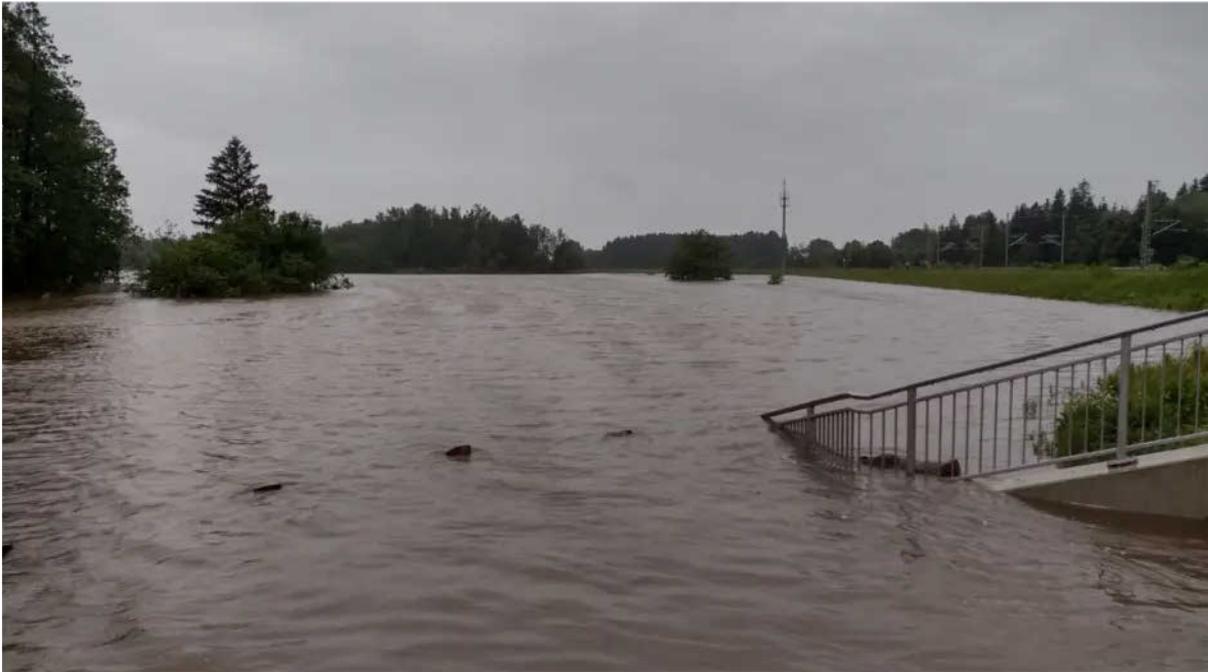
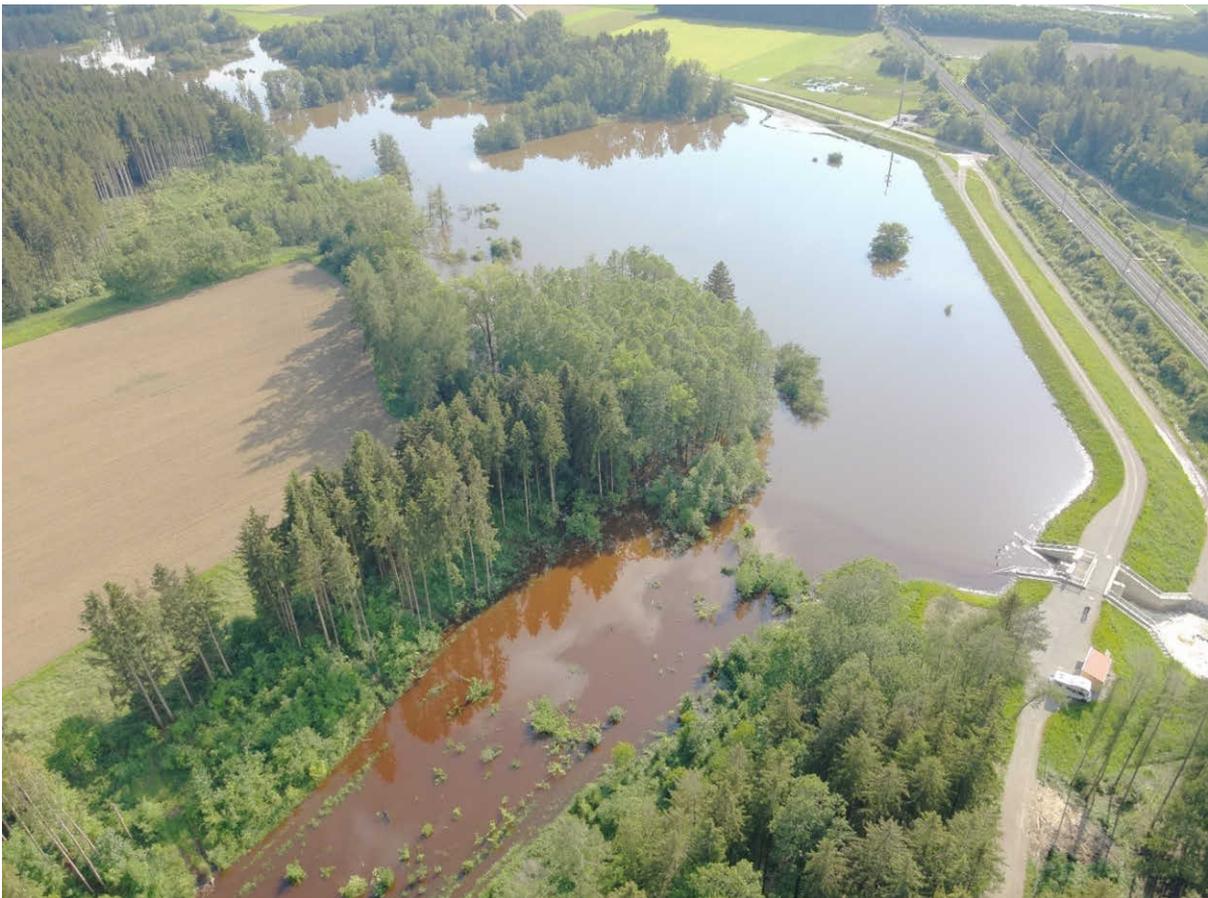
Abb. 99 und Abb. 100: HRB Holzhausen beim Ereignis im Juni 2024 (Fotos: WWA Donauwörth)

Das HRB Holzhausen schützt die Städte Schwabmünchen und Bobingen sowie die Gemeinden Langerringen, Lamerdingen, Großaitingen und Wehringen – alle unterhalb des HRB Holzhausen an der Singold gelegen vor einem HQ₁₀₀ – circa 154 ha Fläche, 700 Einwohner, 800 Arbeitsplätze wären ansonsten betroffen. Viele Ortschaften entlang der Singold hatten in den Jahren 1999 und 2000 in Folge von Hochwasserereignissen große Schäden zu verzeichnen. Im Juni 2024 sind in diesen Ortschaften keine größeren Schäden bekannt geworden.

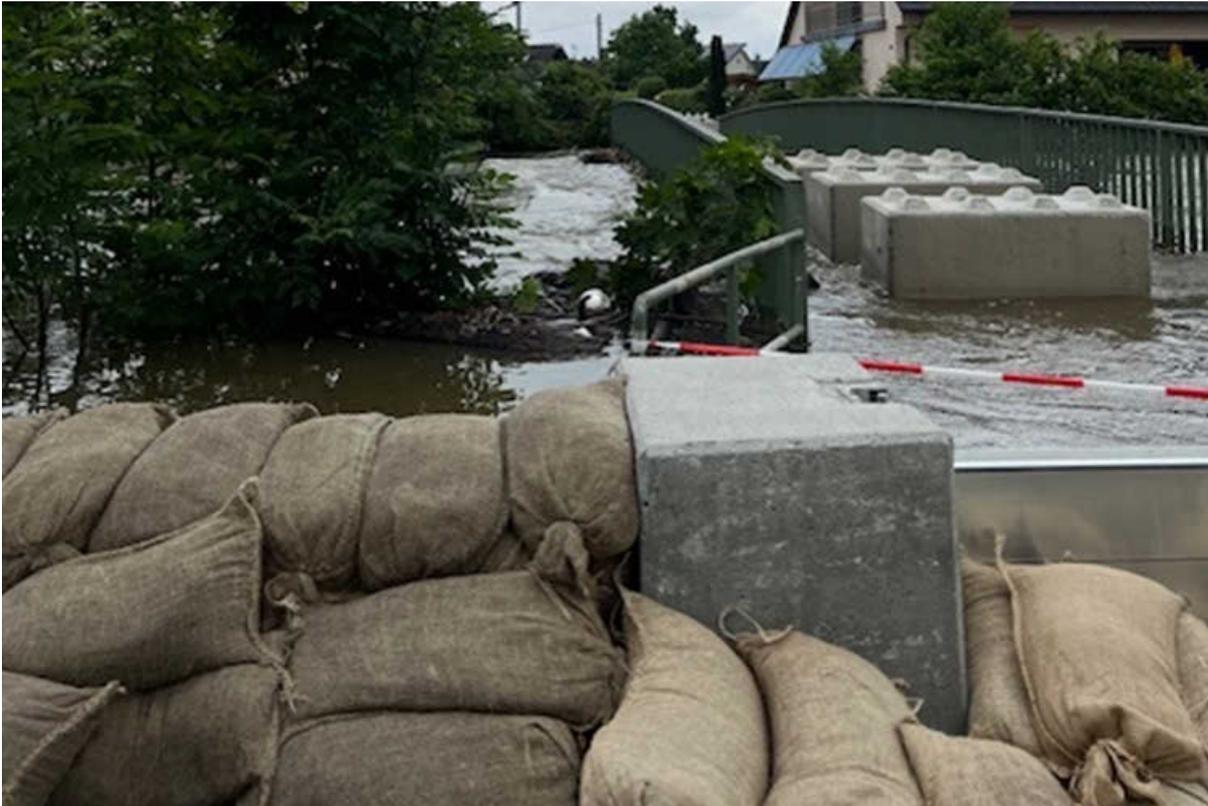
Abb. 101: Im Bereich des Paarstegs in Manching kam es zur Überströmung des Stegs. Dies führte zu einem Rückstau und einer teilweisen Verkläusung. Die Einsatzkräfte reagierten schnell, erhöhten die Sandsackbarrieren und beschwerten den Steg zusätzlich mit Betonelementen (Foto: WWA Ingolstadt).

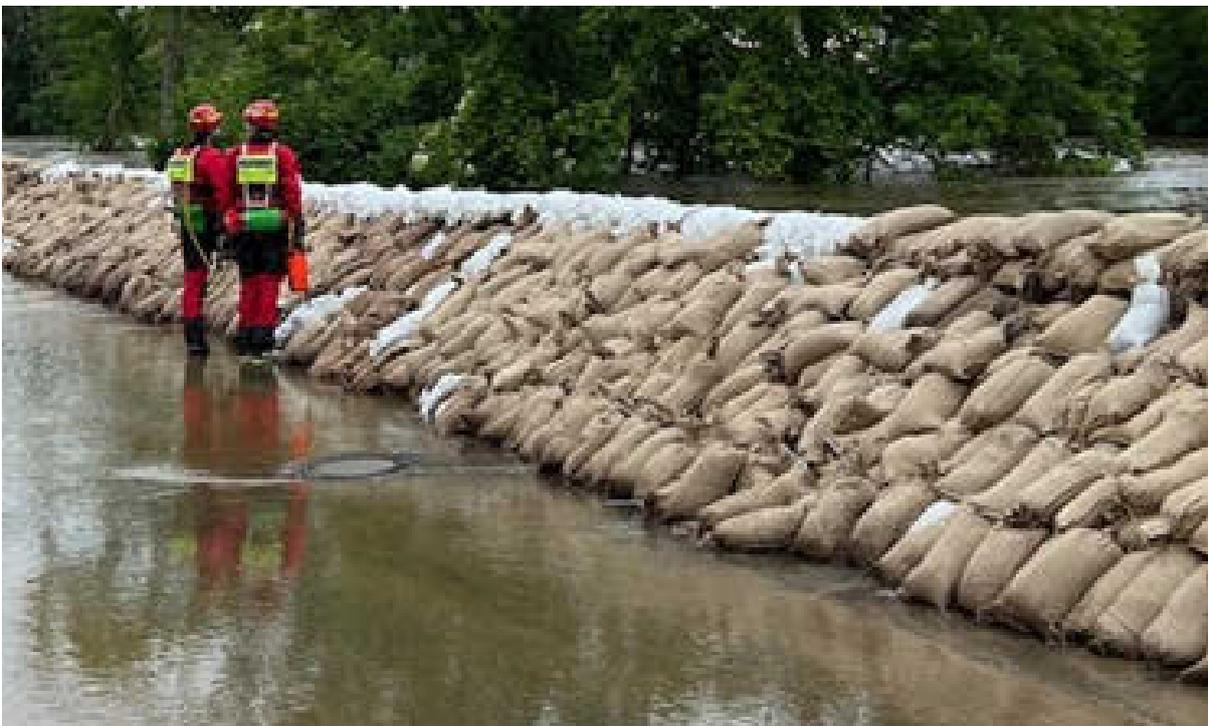
Abb. 102: Im Rahmen des Katastropheneinsatzes mit Sandsäcken verstärkte HWS-Wand in der Paarstraße (Foto: WWA Ingolstadt)

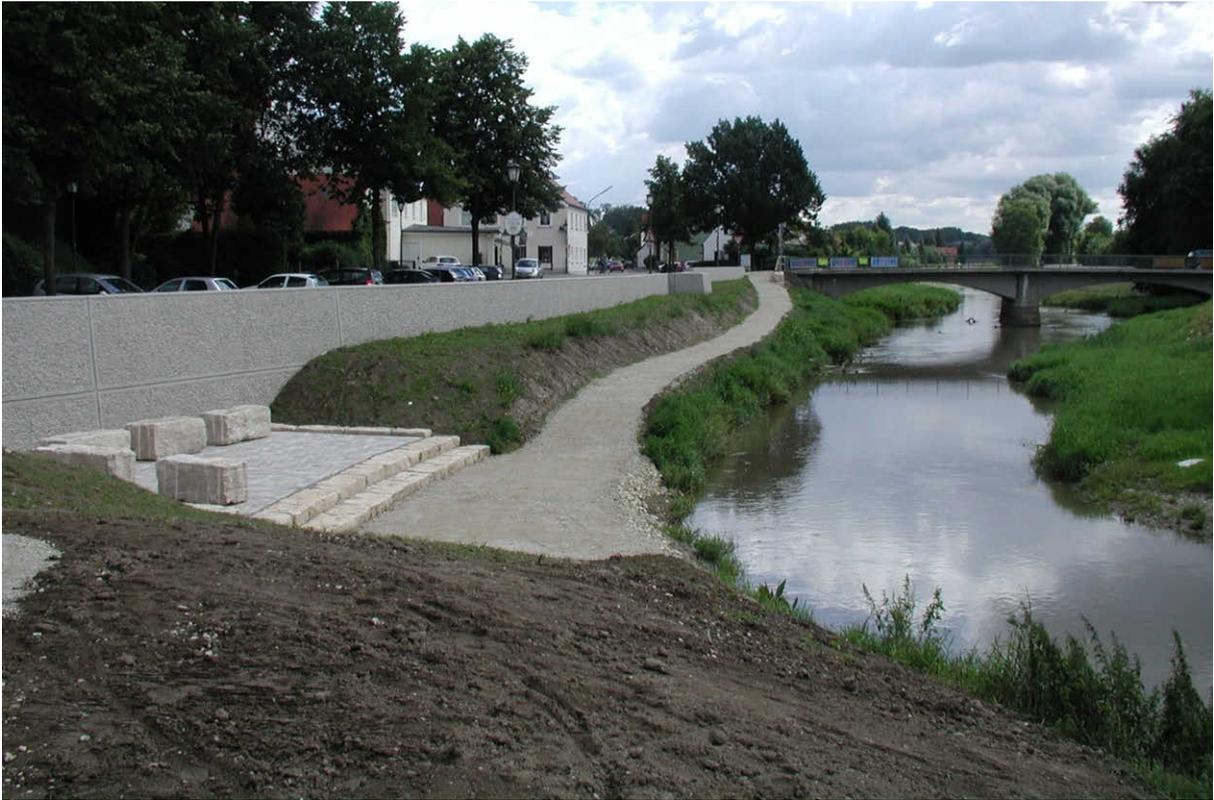
Abb. 103: HWS-Wand an der Kleinen Donau in Vohburg unmittelbar nach Fertigstellung (Foto: WWA Ingolstadt)
