Hochwasser Mai/Juni 2024

Wasserwirtschaftlicher Bericht

Bayerisches Landesamt für Umwelt (LfU)

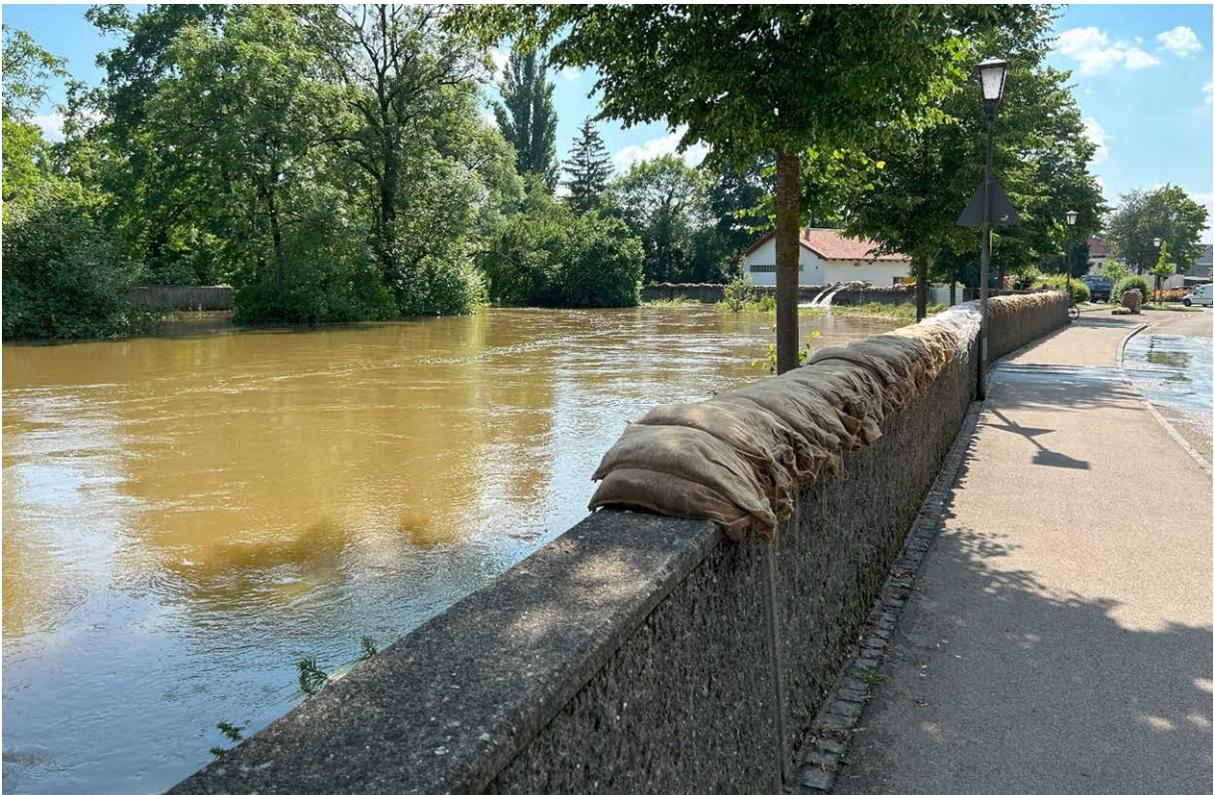
Abb. 104: Hochwasserabfluss in der Kleinen Donau am 4. Juni 2024, einen Tag nach dem Scheiteldurchgang (maximalen Wasserstand) (Foto: WWA Ingolstadt)

Durch den Hochwasserschutz konnten besonders Wohnbebauung und auch ein Teil der Gewerbebetriebe in Vohburg vor Überschwemmungen geschützt und dadurch auch teilweise erhebliche Schäden vermieden werden. Der Abfluss beim Ereignis im Juni 2024 lag etwas über dem HQ₁₀₀. Im Rahmen des Katastropheneinsatzes wurden in manchen Abschnitten Sandsäcke zur Sicherheit auf die HWS-Wände gelegt, da der Freibord teilweise mit beaufschlagt wurde.

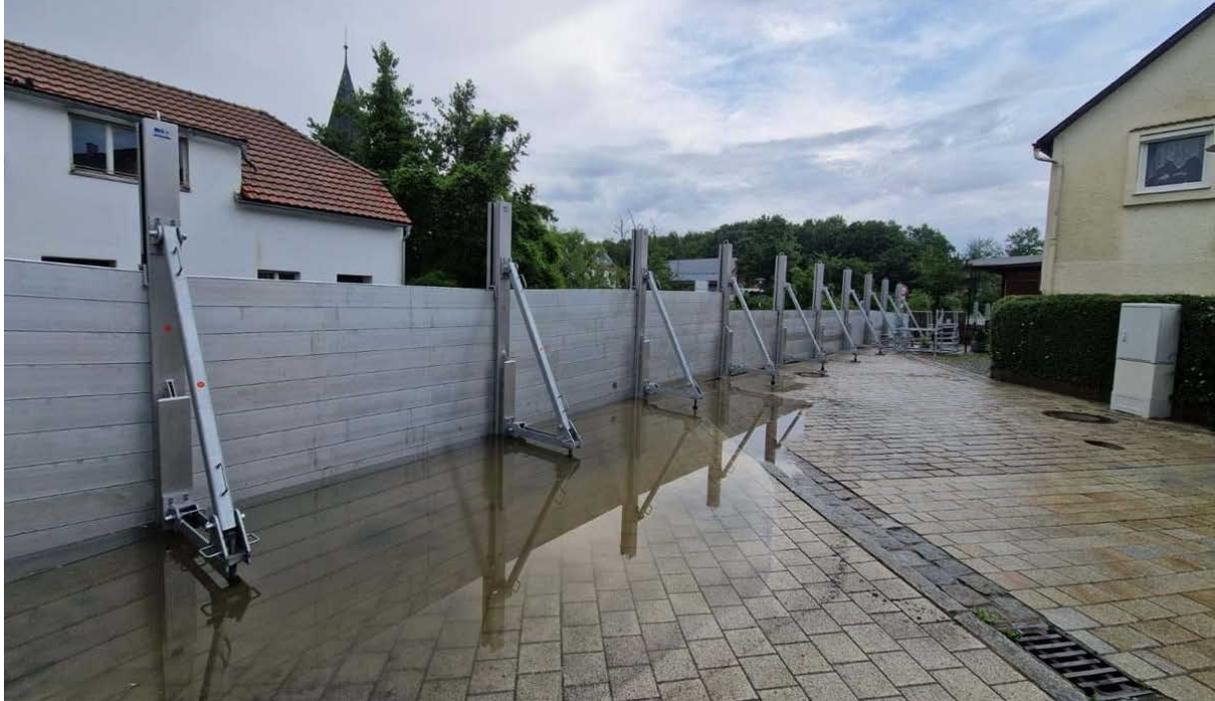
Abb. 105: Aufgestellte mobile HWS-Wand in der Donaustraße (Foto: Gemeinde Sinzig)

Die HWS-Anlagen – bestehend aus Deichen, HWS-Wänden und mobilen Elementen – schützen die Bebauung und infrastrukturellen Einrichtungen vor schadensträchtigen Überschwemmungen sowohl der Donau als auch der Schwarzen Laber. Am stärksten betroffen wären ansonsten die Gebiete an der Donau direkt oberhalb der Einmündung der Schwarzen Laber. Bei sehr hohen Abflüssen könnten ohne den Hochwasserschutz aber auch weiter oberstromig an der Schwarzen Laber gelegene Bereiche überflutet werden. Der Schutzgrad der HWS-Anlagen liegt jeweils bei HQ₁₀₀. Wobei ein gleichzeitiges Eintreten des Bemessungsabflusses in beiden Flüssen auf Grund der unterschiedlichen Einzugsgebietsgröße sehr unwahrscheinlich ist.

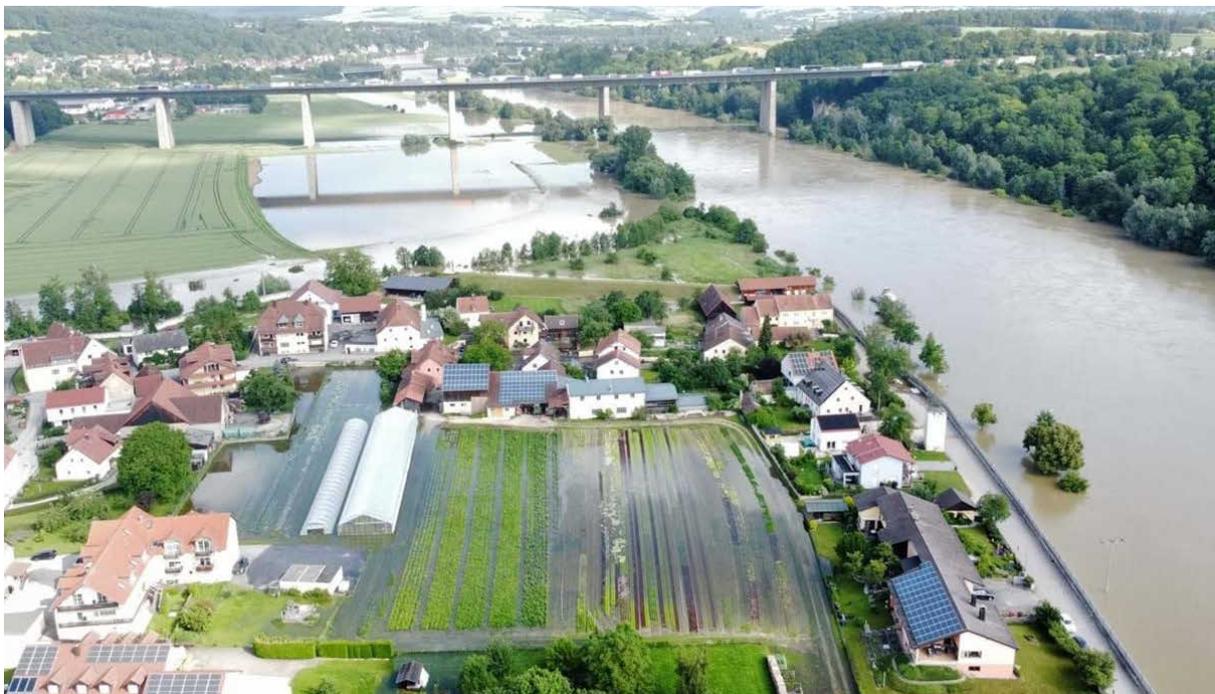
Abb. 106: Luftbild von Sinzig beim Hochwasser im Juni 2024 (Foto: Gemeinde Sinzig)

schützen die 2012 fertiggestellten Anlagen den Ort Sinzig vor Überschwemmungen der Donau. Durch hohe Grundwasserstände waren jedoch Schäden an Gebäuden zu verzeichnen.

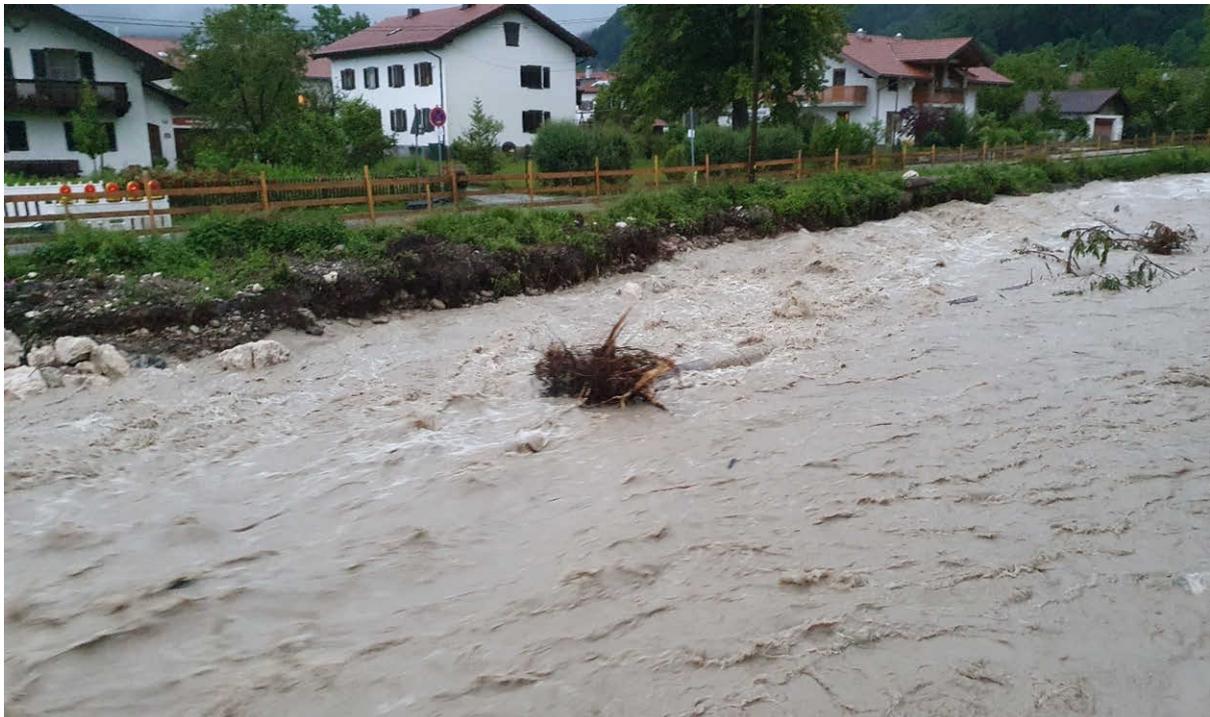
Abb. 108: Hochwasserabfluss im Steinbach am 3. Juni 2024 (Foto: WWA Rosenheim)

Der Steinbach ist im Ortsbereich von Nußdorf am Inn mit zahlreichen Sohlschwellen und Sohlrampen verbaut, die Ufer sind mit massiven Wasserbausteinen gesichert. Im Zuge der jüngsten Ausbaumaßnahmen wurden Deiche vom Bach abgerückt, um einen größeren Hochwasserabfluss zu gewährleisten. Beim Ereignis am 3. Juni 2024 lag der Abfluss in etwa in der Größenordnung des Bemessungsabflusses. Das Wasser konnte innerorts im ausgebauten Gerinne abgeführt werden, ohne Schäden an Gebäuden oder Infrastruktur zu verursachen.
